Summarischer Bericht

Ort	1 km westlich Fruthwilen, Gemeinde Salenstein (TG)	
Koordinaten	721 700 / 280 200 (Swiss Grid 1903) N 47°39'40" / E 009°03'30" (WGS ¹ 84)	Höhe ca. 1200 m/M
Datum und Zeit	4. Juli 2022, 11:12 Uhr (LT ² = UTC ³ + 2 h)	
Art des schweren Vorfalls	Fastkollision	
Flugsicherungsstelle	Keine	
Luftraum	Klasse E	
Geringster Abstand der beiden Luftfahrzeuge	ca. 250 m horizontal, weniger als 50 m vertikal	
Vorgeschriebene Mindeststaffelung	Keine (Prinzip zur Kollisionsverhütung «see and avoid»)	
Airprox-Kategorie	ICAO ⁴ -Kategorie A	
Luftfahrzeug 1	PC-9/F	C-408
Halter	Schweizerische Eidgenossenschaft	
Eigentümer	Schweizerische Eidgenossenschaft	
Relevante Ausrüstung	Transponder	
Betriebsart	Militärisch	
Flugregeln	Sichtflugregeln (<i>Visual Flight Rules</i> – VFR)	
Startort	Militärflugplatz Emmen (LSME)	
Zielort	Militärflugplatz Emmen (LSME)	
Flugphase	Reiseflug

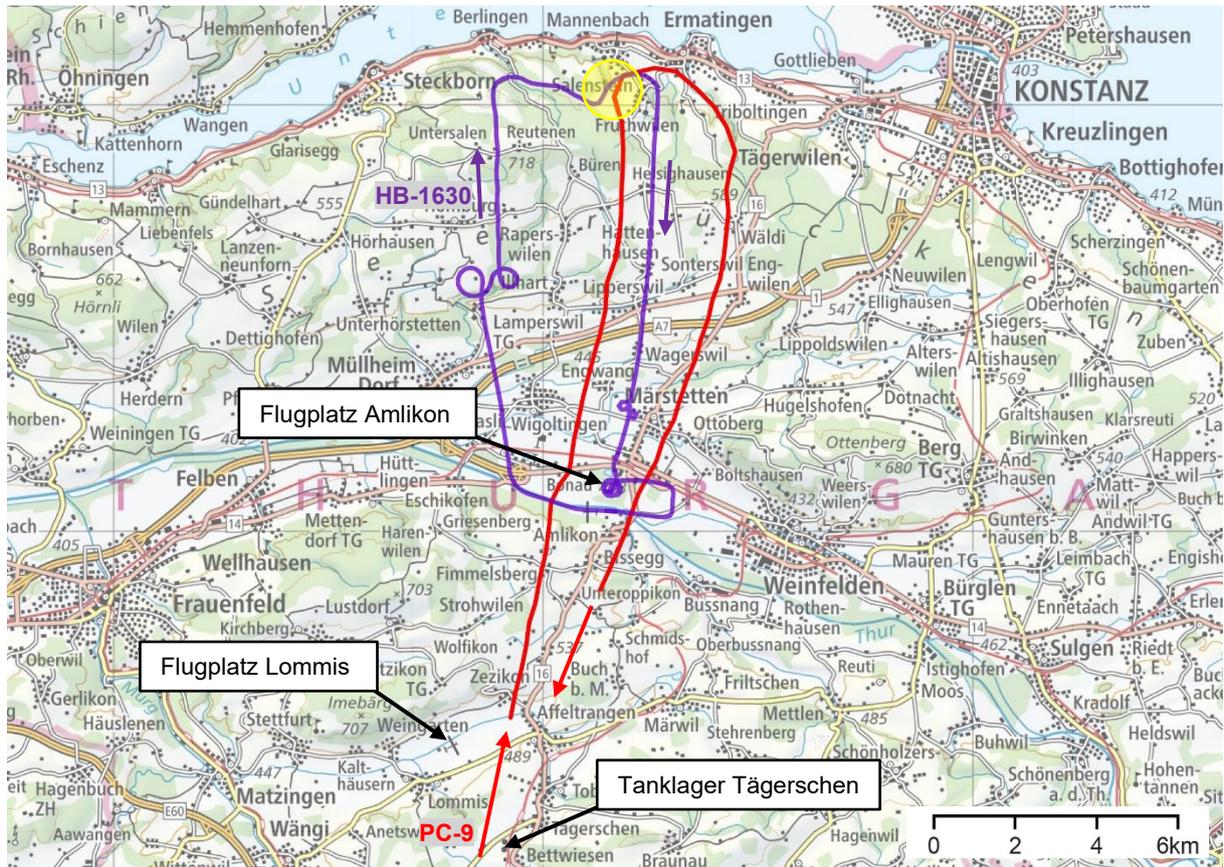
Zur etwa gleichen Zeit flog ein Turbopropflugzeug PC-9 der Schweizer Luftwaffe mit dem Kennzeichen C-408, das vom Militärflugplatz Emmen (LSME) gestartet war, in der Region von Märstetten (TG) in nördlicher Flugrichtung. Die Flughöhe betrug etwa 1250 m/M und die Geschwindigkeit über Grund rund 275 kt. Der Pilot der PC-9 hatte auf dem Funkgerät die Flugplatzfrequenz von Lommis (LSZT) eingestellt. Er hatte kurz vorher zu Trainingszwecken für eine Fliegerabwehrtruppe der Schweizer Armee das Tanklager Tägerschen (TG) überflogen, den Flugplatz Lommis auf dessen Ostseite passiert und anschliessend den Flugplatzbereich von Amlikon auf einer Flughöhe von 4000 ft über Meer überflogen (vgl. Abbildung 1).

Abbildung 1: Flugwege der PC-9 gemäss Aufzeichnung des Bodenradars (rot) und der HB-1630 gemäss Aufzeichnung des Flarm (violett). Der Ort der gefährlichen Annäherung zwischen den beiden Flugzeugen ist als gelber Kreis dargestellt. Quelle der Basiskarte: Bundesamt für Landestopografie.

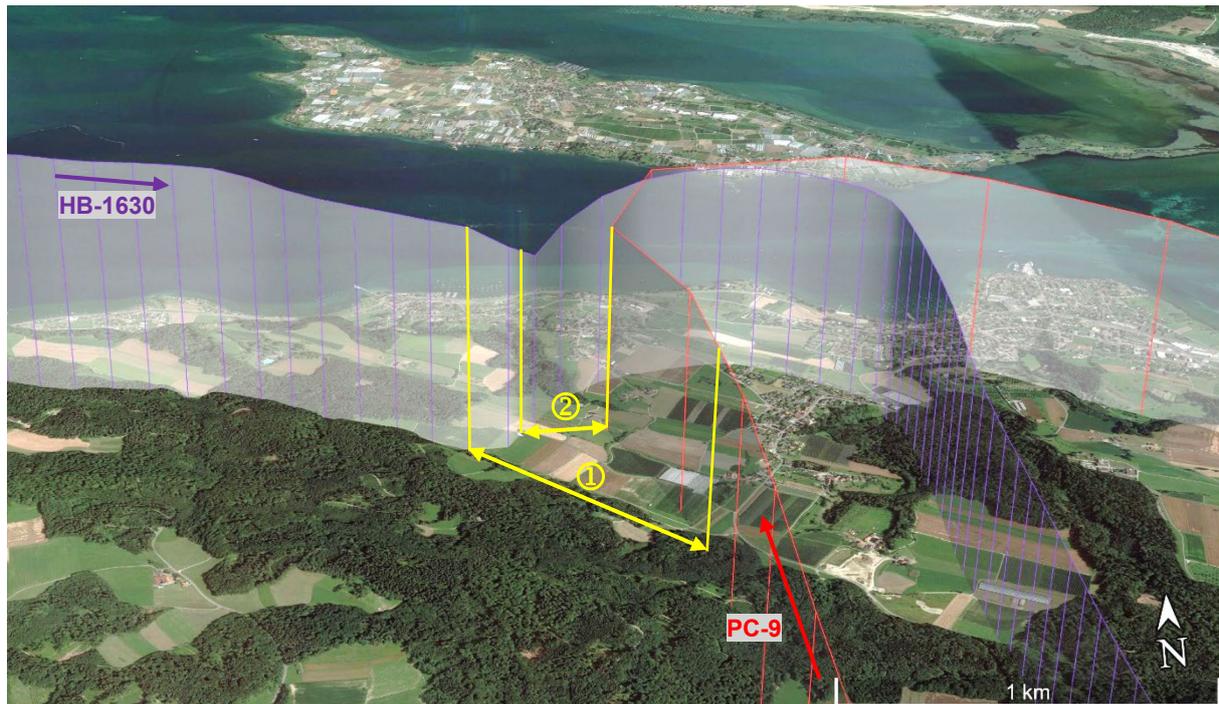
Kurz darauf, um 11:12 Uhr, erblickte der Flugschüler der HB-1630, der vorne im Segelflugzeug sass, die von rechts herannahende PC-9 und meldete dies dem Fluglehrer. Dieser sah die PC-9 auf gleicher Flughöhe und in einer leichten Linkskurve mit hoher Geschwindigkeit auf Kollisionskurs auf sie zukommen. Er leitete eine Linkskurve mit grosser Querlage ein, um die Silhouette des Segelflugzeuges für den Piloten der PC-9 besser erkennbar zu machen. Da die PC-9, die der Fluglehrer in diesem Moment als Flugzeug der Luftwaffe mit der typischen gelb-schwarzen, pfeilartigen Markierung identifizierte, den Flugweg nicht anzupassen schien, leitete er einen steilen Sturzflug ein. Die HB-1630 sank dabei inert 7 Sekunden um rund 160 m ab (vgl. Abbildung 2).

Im Moment, wo der Fluglehrer die PC-9 sah und das Ausweichmanöver einleitete, betrug der Abstand zwischen den beiden Flugzeugen rund 1 km bei vergleichbarer Flughöhe (vgl. Abbildung 2, Punkt ①). Die geringste Annäherung zwischen den Luftfahrzeugen trat rund 6 Sekunden später auf und betrug lateral rund 250 m resp. vertikal weniger als 50 m (vgl. Abbildung 2, Punkt ②).

Abbildung 2: Detailansicht der gefährlichen Annäherung zwischen der HB-1630 (violetter Flugweg) und der PC-9 (roter Flugweg), dargestellt in Google Earth. Der Punkt ① kennzeichnet den Abstand der beiden Flugzeuge, bei dem die Besatzung des Segelflugezeuges die PC-9 erblickte und das Ausweichmanöver einleitete. Punkt ② markiert die geringste Annäherung zwischen den beiden Flugzeugen.
