Schlussbericht Nr. 2384 der Schweizerischen Sicherheitsuntersuchungsstelle SUST

über den schweren Vorfall des Flugzeu-
ges PA-28-181, LX-AVA,

vom 19. Juli 2020

rund 2 km westlich des Flugplatzes
St. Gallen-Altenrhein (LSZR)

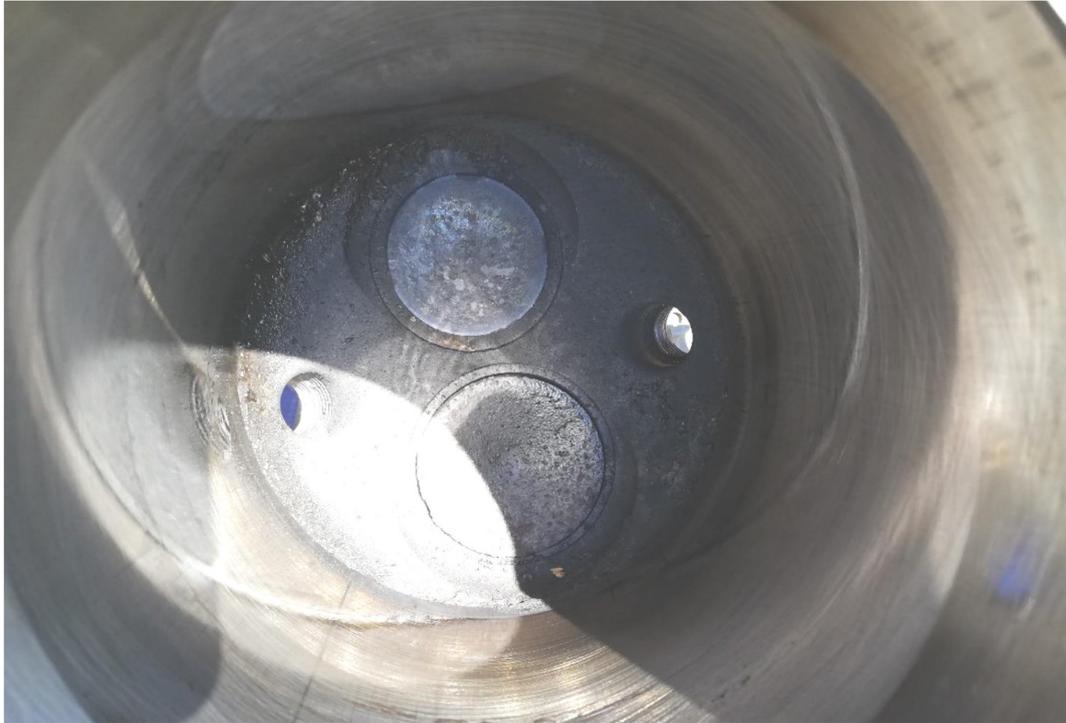
Die am 30. Juli 2020 am Flugzeug durchgeführte Überprüfung ergab, dass die Kompression beim Zylinder Nr. 3 sehr gering war. Der Kolben mit den zugehörigen Kolbenringen zeigte keinerlei Beschädigungen. Im Zylinder Nr. 3 waren an den Ein- und Auslassventilen übliche Verbrennungsrückstände ersichtlich (vgl. Abbildung 2 auf der Folgeseite).

Abbildung 2: Verbrennungsrückstände an den Ein- und Auslassventilen des Zylinders Nr. 3.

Der Kompressionsverlust beim Zylinder Nr. 3. war auf ein undichtes Ein- oder Auslassventil zurückzuführen. Dafür ursächlich sind hauptsächlich Verbrennungsrückstände wie Kohlenstoffpartikel oder Blei bei der Nutzung von Flugbenzin (*Aviation Gasoline – AVGAS*), die zwischen der Ventilfläche und dem Ventilsitz haften bleiben und dadurch ein komplettes Verschliessen der Ventile verhindern können. In Ausnahmefällen können auch verbrannte oder verzogene Ventile für eine Undichtigkeit verantwortlich sein, was im vorliegenden Fall jedoch eher ausgeschlossen werden kann.

Undichte Ventile aufgrund von Verbrennungsrückständen zwischen der Ventilfläche und dem Ventilsitz können plötzlich auftreten, vorwiegend jedoch bei Motoren mit vielen Betriebsstunden, wie im vorliegend untersuchten Fall. Der Motor der LX-AVA wurde zwei Tage zuvor einer Jahresinspektion unterzogen und bei allen Zylindern die Kompression überprüft. Bis auf den Zylinder Nr. 3 mit einem Druckverlust von 10 PSI waren die Messwerte bei den übrigen Zylindern gut bis sehr gut. Beim Zylinder Nr. 3 waren gemäss *Service Instruction* Nr. 1191A keine Sofortmassnahmen notwendig.

Der Leistungsverlust des Motors im Steigflug und somit der schwere Vorfall ist auf einen Kompressionsverlust beim Zylinder Nr. 3 infolge eines undichten Ein- oder Auslassventils zurückzuführen.

Nach dem Austausch durch einen neuen Zylinder inklusive Ventile, Kolben und Kolbenringen gab der Motor beim anschliessenden Prüflauf die geforderte Leistung ab.
