Summarischer Bericht

Luftfahrzeug	BD700-1A10 (Global 6000)	M-ARGO		
Halter	Corsons Trade Ltd Craigmuir Chambers, P.C.71, Road Town British Virgin Islands			
Eigentümer	Sunburst Invest & Finance Inc., Trident Chambers, Road Town, Tortola, British Virgin Islands			
Kommandant	Britischer Staatsangehöriger, Jahrgang 1976			
Ausweis	Verkehrspilotenlizenz für Flugzeuge (<i>airline transport pilot licence aeroplane</i> – ATPL(A)) nach der Europäischen Agentur für Flugsicherheit (<i>European Aviation Safety Agency</i> – EASA), ausgestellt durch die Luftaufsichtsbehörde (<i>Civil Aviation Authority</i> – CAA) des Vereinigten Königreichs			
Flugstunden	insgesamt	4185 h	während der letzten 90 Tage	49:20 h
	auf dem Vorfallmuster	2263 h	während der letzten 90 Tage	49:20 h
Copilot	Französischer Staatsangehöriger, Jahrgang 1972			
Ausweis	ATPL(A) nach EASA, ausgestellt durch die CAA des Vereinigten Königreichs			
Flugstunden	insgesamt	3650 h	während der letzten 90 Tage	90 h

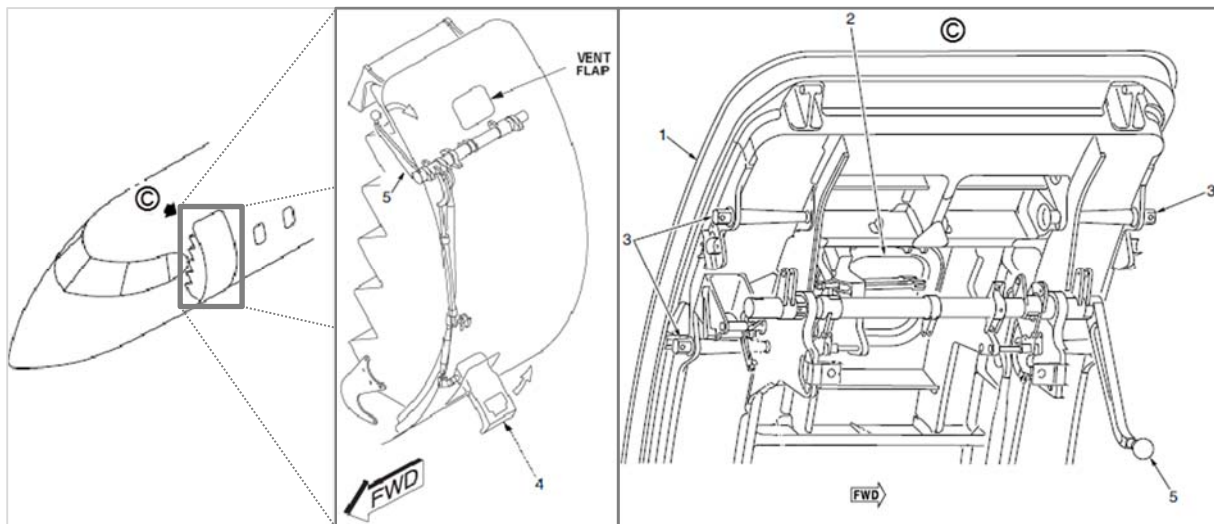
Wie die Flugbesatzung später angab, verlief der restliche Flug bis zur Landung in Basel kurze Zeit später ohne besondere Vorkommnisse. Nach der Landung wurde von einem Techniker beobachtet, dass die Lüftungsklappe (*vent flap*) der Passagiertür teilweise geöffnet war.

Nach Schliessen der Passagiertür (*passenger door*) verhindert eine in der Türstruktur eingebaute Lüftungsklappe (*vent flap*) den Druckaufbau in der Kabine, sofern die Türe nicht korrekt geschlossen und verriegelt ist (vgl. Abbildung 1).

Abbildung 1: Technische Zeichnung der Passagiertür (*passenger door*) von aussen (Mitte) und aus der Blickrichtung Kabine ©: 1: Tür (*door*), 2: Lüftungsklappe (*vent flap*), 3: Tür-Widerlager (*door abutments*), 4: äusserer (4) und innerer (5) Türhandgriff (*door handle*), Zeichnung aus dem Wartungshandbuch, angepasst durch die SUST.

Aus technischer Sicht ergaben die Abklärungen am Tag nach dem schweren Vorfall keine Hinweise, weshalb der Kabinendruck nicht ordnungsgemäss aufgebaut wurde. Die Beobachtung der teilweise geöffneten Lüftungsklappe nach der Landung in Basel legt den Schluss nahe, dass die Passagiertür vor Antritt des Fluges nicht korrekt geschlossen und verriegelt wurde. Dies erklärt auch das laute Geräusch, das von der Besatzung nach dem Start vernommen wurde.
