## Summarischer Bericht

<b>Luftfahrzeug</b>	Bombardier Inc., CL-600 2B16 (CL604)	N1218F	
<b>Halter</b>	The Whitewind Company, Bldg 85-214, Bradley Int'l Airport, Windsor Locks, CT 06096, USA		
<b>Eigentümer</b>	Wells Fargo Bank Northwest NA Trustee, MAC U1228-051, 299 S Main St Fl 5, Salt Lake City, UT84111-2689, USA		
<b>Kommandant</b>	Schweizer Bürger, Jahrgang 1953		
<b>Ausweis</b>	Befristete Berufspilotenlizenz ( <i>Temporary Airman Certificate, Commercial Pilot</i> ) mit Klassenberechtigung für CL-604, ausgestellt durch die <i>Federal Aviation Administration (FAA)</i>		
<b>Flugstunden</b>	<b>insgesamt</b>	7033 h	
	<b>während der letzten 90 Tage</b>	44:43 h	
	<b>mit dem Vorfallmuster</b>	39:52 h	
	<b>während der letzten 90 Tage</b>	39:52 h	
<b>Fluglehrer</b>	Schweizer Bürger, Jahrgang 1969		
<b>Ausweis</b>	Verkehrspilotenlizenz für Flugzeuge ( <i>Airline Transport Pilot License Aeroplane – ATPL(A)</i> ) mit Fluglehrer-Musterberechtigung für CL604/605 nach der <i>European Aviation Safety Agency (EASA)</i> , ausgestellt durch das Bundesamt für Zivilluftfahrt (BAZL)

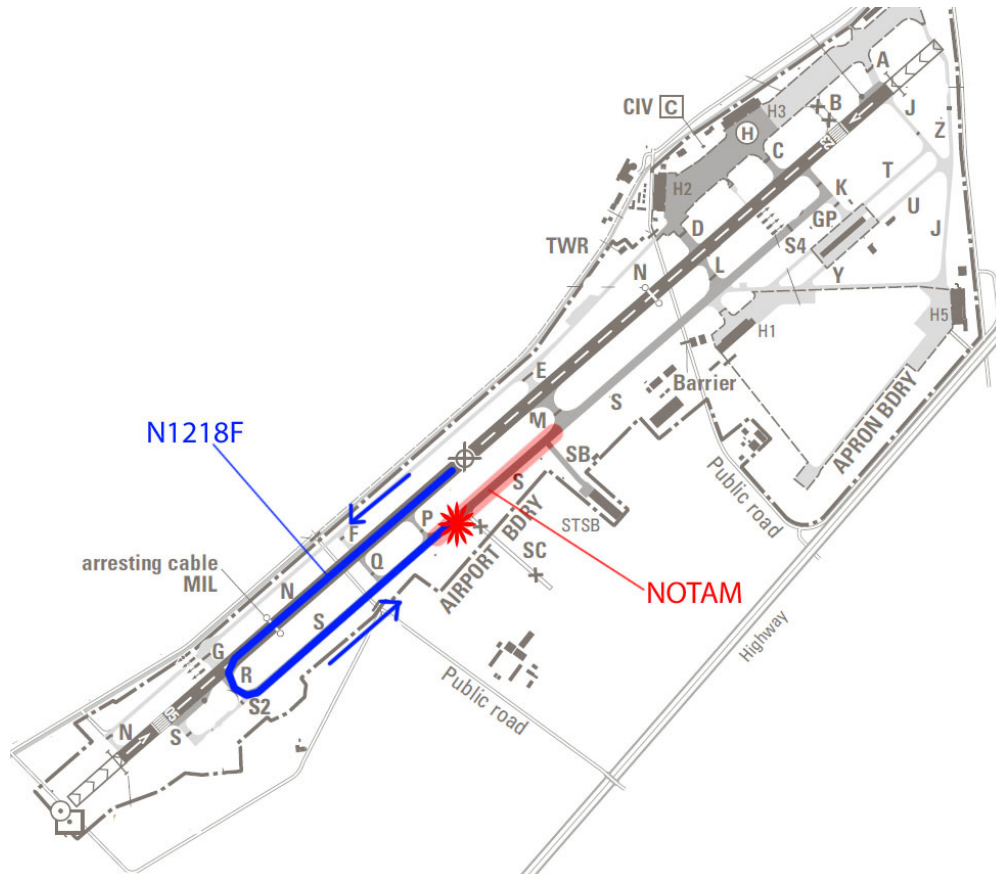
Kurz vor dem TWY Sierra-Charlie, der zum Vorfeld Aéroport im südöstlichen Flugplatzbereich führt, touchierte die N1218F für die Flugbesatzung unbemerkt mit der rechten Flügelspitze den Gitterzaun einer Bauabschrankung und wurde dabei an Randbogen und Navigationslichtern leicht beschädigt. Bauarbeiter, die sich in der Nähe befanden und die Kollision wahrnahmen, machten den Kommandanten winkend darauf aufmerksam. Zur gleichen Zeit wurde dem FVL gewahr, dass die N1218F über den Haltepunkt Quebec weitergerollt war, und er informierte die Flugbesatzung unvermittelt über Bordfunk. Der Kommandant hielt die N1218F auf dem

Der TWY Sierra war wegen Bauarbeiten auf dem anliegenden Vorfeld Aéroport zwischen den TWY Papa und Mike gesperrt (vgl. Abbildung 1). Die Sperrung des Teilstücks war in einer *Notice to Airmen* (NOTAM) vermerkt und der Flugbesatzung bekannt. Auf dem TWY Sierra waren keine Warnschilder oder besonderen Zeichen angebracht, die die Sperrung des Rollweges angezeigt hätten. Die Bauabsperungen waren ebenfalls nicht speziell gekennzeichnet.

**Abbildung 1:** Rollweg der N1218F nach der letzten Landung (blaue Linie) und Ort der Kollision mit der Bauabschranke (roter Stern). Der rot gekennzeichnete Bereich auf dem Rollweg Sierra bezeichnet den Abschnitt, der gemäss einer NOTAM gesperrt war.

Bei einem vorübergehend geschlossenen Rollweg empfiehlt die ICAO, dass eine entsprechende Kennzeichnung in Form eines grossen X-Buchstabens auf diesem Rollweg angebracht wird<sup>2</sup>. Das gesperrte Teilstück des Rollweges Sierra war nicht mit einer solchen Kennzeichnung versehen.

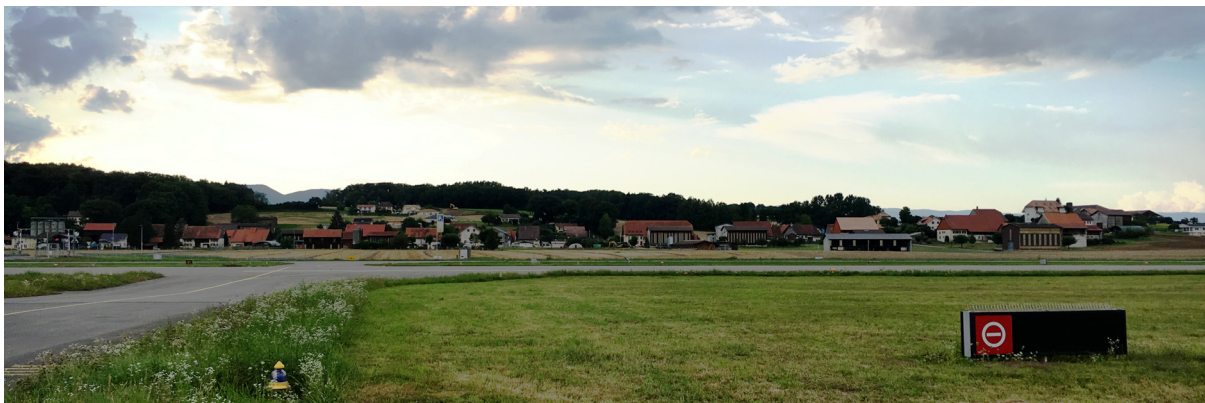
Während der Kommandant die N1218F auf dem TWY Sierra in nordöstlicher Richtung steuerte, versuchte er aus dem Cockpit den TWY Quebec auszumachen. Die ersten beiden Rollwege, die zur Piste 23 führten und die sie passierten, waren nur mit einem Schild *no entry* gekennzeichnet (vgl. Abbildung 2). Eine Bezeichnung des TWY Quebec und Papa fehlte. Der Kommandant nahm deshalb an, dass er noch weiterrollen müsse, um zum TWY Quebec zu gelangen. In Wirklichkeit handelte es sich bei der ersten Abzweigung um den TWY Quebec, bei der zweiten um den TWY Papa. Der Fluglehrer auf dem rechten Pilotensitz war zu diesem Zeitpunkt mit Arbeiten im Cockpit beschäftigt.

**Abbildung 2:** Sicht vom Rollweg Sierra aus Richtung Piste und auf den Rollweg Quebec mit dem Schild *no entry*. Eine Bezeichnung des TWY Quebec fehlte. Zum Vorfalleszeitpunkt war die Wiese um das Schild nicht gemäht.

Gemäss Vorgaben der Internationalen Zivilluftfahrtorganisation (*International Civil Aviation Organization* – ICAO) wird ein Kennzeichen *no entry* nur dann neben einem Rollweg angebracht, wenn die Zufahrt über diesen Rollweg verboten ist<sup>1</sup>. Auf dem Militärflugplatz Payerne sind verschiedene Rollwege, unter anderem Quebec und Papa in Richtung der Piste, mit einem solchen *No-Entry*-Schild gekennzeichnet.

Die Flugbesatzung der N1218F war sich wegen der Schilder *no entry* und der fehlenden Rollwegbezeichnungen nicht gewahr, dass sie bereits an den beiden TWY Quebec und Papa vorbeigerollt und damit auf den geschlossenen Teil des TWY Sierra gelangt war.

Nach dem schweren Vorfall wurden auf den südlichen, zur Piste hin führenden Rollwegen die Kennzeichen *no entry* entfernt. Im Rahmen einer Erneuerung der Rollwege im Südteil des Flugplatzes ist ausserdem geplant, eine Rollwegkennzeichnung für die Rollwege Quebec und Papa anzubringen.
