Rapport sommaire

Aéronef	Bombardier Inc., CL-600 2B16 (CL604)	N1218F	
Exploitant	The Whitewind Company, Bldg 85-214, Bradley Int'l Airport, Windsor Locks, CT 06096, USA		
Propriétaire	Wells Fargo Bank Northwest NA Trustee, MAC U1228-051, 299 S Main St Fl 5, Salt Lake City, UT84111-2689, USA		
Commandant	Citoyen suisse, né en 1953		
Licence	Licence de pilote professionnel à durée déterminée (<i>temporary airman certificate, commercial pilot</i>) avec qualification de classe pour CL-604, délivrée par la <i>Federal Aviation Administration (FAA)</i>		
Heures de vol	Total 7033 h	au cours des 90 derniers jours 44:43 h	
	sur le type en cause 39:52 h	au cours des 90 derniers jours 39:52 h	
Instructeur de vol	Citoyen suisse, né en 1969		
Licence	Licence de pilote de ligne pour avions (<i>airline transport pilot licence aeroplane – ATPL(A)</i>) avec qualification d'instructeur de vol sur CL604/605 conformément à l' <i>Agence européenne de la sécurité aérienne (AESA)</i> , délivrée par l' <i>Office fédéral de l'aviation civile (OFAC)</i>

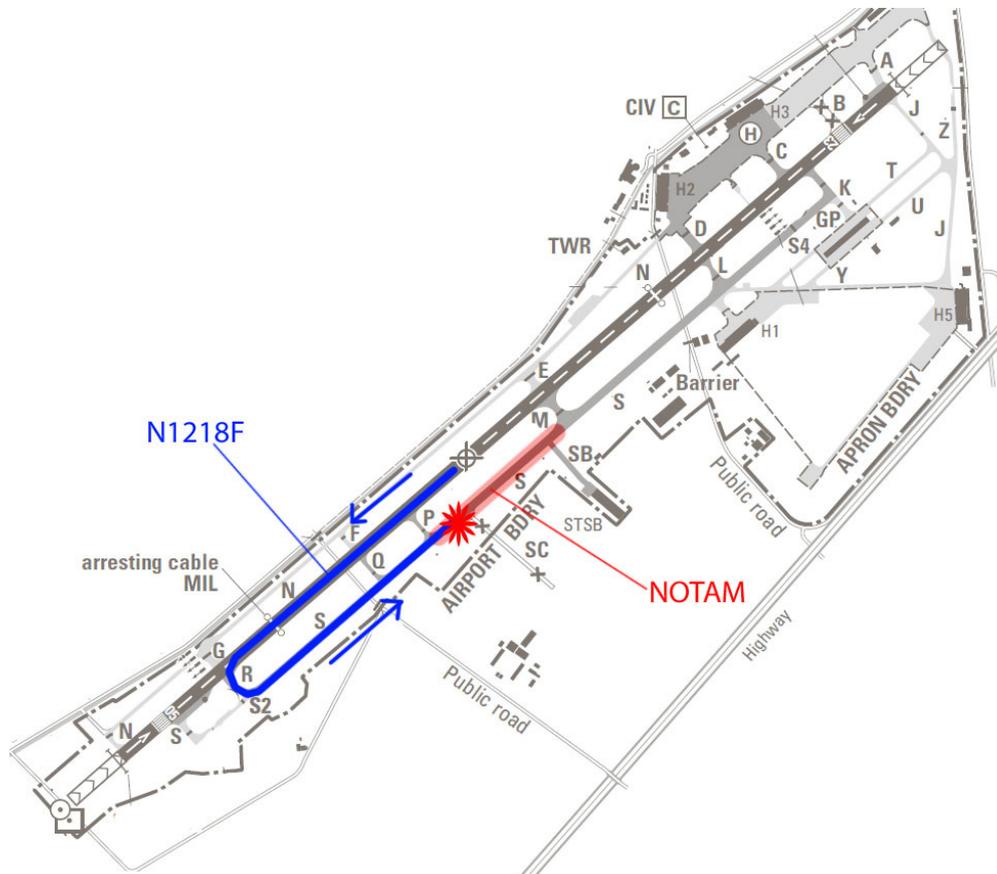
Juste avant la TWY Sierra-Charlie, qui conduit devant l'Aéropôle dans la partie sud-est de l'aérodrome, le N1218F touche avec la pointe de l'aile droite le grillage d'une barrière de chantier. L'équipage ne remarque rien. Le saumon et les feux de navigation sont ainsi légèrement endommagés. Constatant la collision, des ouvriers qui se trouvent à proximité la signalent au commandant en agitant les mains. Parallèlement, le CCA constate que le N1218F a dépassé le point d'arrêt Quebec et il informe immédiatement l'équipage via la radio. Le commandant arrête le N1218F sur la voie de circulation Sierra, et coupe les deux moteurs. Par la suite, l'avion est tracté jusqu'à l'aire de trafic.

En raison de travaux sur la place joutant l'Aéropôle, la TWY Sierra était fermée entre les TWY Papa et Mike (cf. figure 1). La fermeture de ce tronçon avait été communiquée par une *notice to airmen* (NOTAM) et l'équipage était au courant. Aucun panneau d'avertissement ou d'autres signaux particuliers, spécifiant la fermeture de la voie de circulation, n'avaient été posés sur la TWY Sierra. Les barrières du chantier n'étaient pas non plus spécialement signalées.

Figure 1 : Trajet du N1218F après le dernier atterrissage (tracé bleu) et lieu de la collision avec la barrière de chantier (étoile rouge). Le secteur surligné en rouge sur la voie de circulation Sierra indique le tronçon dont la fermeture avait été communiquée par NOTAM.

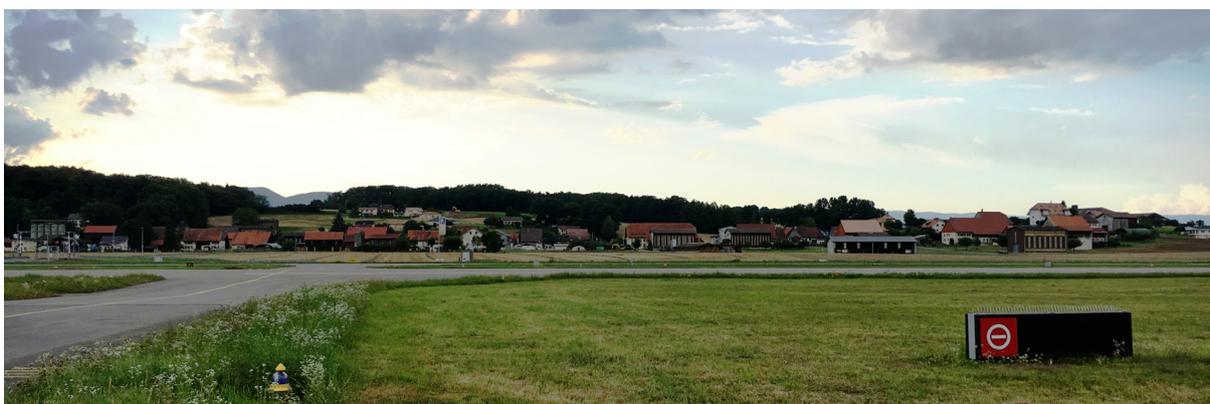
Tandis que le commandant dirige le N1218F par la TWY Sierra en direction nord-est, il essaie de repérer la TWY Quebec depuis le cockpit. Les deux premières voies de circulation, qui mènent à la piste 23 et qui la traversent sont toutes deux signalées par un panneau d'*entrée interdite* (cf. image 2). Rien ne signale les TWY Quebec et Papa. Le commandant suppose donc qu'il doit circuler encore plus loin pour arriver à la TWY Quebec. En réalité, dans le cas de la première intersection, il s'agit de la TWY Quebec, et dans celui de la seconde, de la TWY Papa. L'instructeur, assis sur le siège pilote droit, est à cet instant occupé par des travaux dans le cockpit.

Figure 2 : Photo de la voie de circulation Sierra prise à partir de la piste en direction de la voie de circulation Quebec signalée par le panneau d'entrée interdite. Rien n'indique qu'il s'agit de la TWY Quebec. Au moment de l'incident, le pré entourant le panneau n'avait pas été fauché.

Selon les prescriptions de l'Organisation de l'aviation civile internationale (*International Civil Aviation Organization* – OACI) un panneau d'*entrée interdite* ne doit être placé à côté d'une voie de circulation que si l'accès à cette voie est interdit¹. Sur l'aérodrome militaire de Payerne, plusieurs voies de circulation, et notamment Quebec et Papa en direction de la piste, sont dotées de panneaux d'entrée interdite.

En raison du panneau d'entrée interdite et de l'absence de signalisation de la voie de circulation, l'équipage du N1218F n'a pas remarqué qu'il avait déjà dépassé les deux TWY Quebec et Papa et qu'il arrivait donc de la sorte dans la partie de la TWY Sierra fermée à la circulation.

Après l'incident grave, la signalisation « no entry » a été retirée des voies de circulation sud menant à la piste. Dans le cadre d'une rénovation des voies de circulation dans la partie sud de l'aéroport, il est également prévu d'installer une signalisation pour les voies de circulation Québec et Papa.
