Summarischer Bericht

Ort	Roggwil (BE), 30 km nordöstlich von Grenchen (LSZG)		
Koordinaten	628 600 / 231 600 (Swiss Grid 1903)		Höhe rund 6000 ft AMSL ¹
Datum und Zeit	30. Juni 2018, 14:01 UTC (LT = UTC + 2 h)		
Art des schweren Vorfalles	Airprox		
Flugsicherungsstelle	Anflugleitstelle <i>Berne Arrival</i>		
Luftraum	Echo		
Geringster Abstand der beiden Luftfahrzeuge	115 Meter horizontal, 175 m vertikal		
Vorgeschriebene Mindeststaffelung	Keine, Verkehrshinweise soweit als durchführbar		
Airprox-Kategorie	ICAO ² -Kategorie A		
Luftfahrzeug 1	Mooney M20K	N15YB	
Halter	Faddair Inc, 7302 Yellowstone Road, Cheyenne, WY 82009		
Eigentümer	Faddair Inc, 1013 Centre Road, Suite 403-A, Wilmington, DE 19805		
Relevante Ausrüstung	Transponder (Mode S), kein Kollisionswarngerät		
Betriebsart	Privat		
Flugregeln	Instrumentenflugregeln (<i>Instrument Flight Rules – IFR</i>)		
Startort	Linz (LOWL)		
Zielort	Grenchen (LSZG)		
Flugphase	Anflug

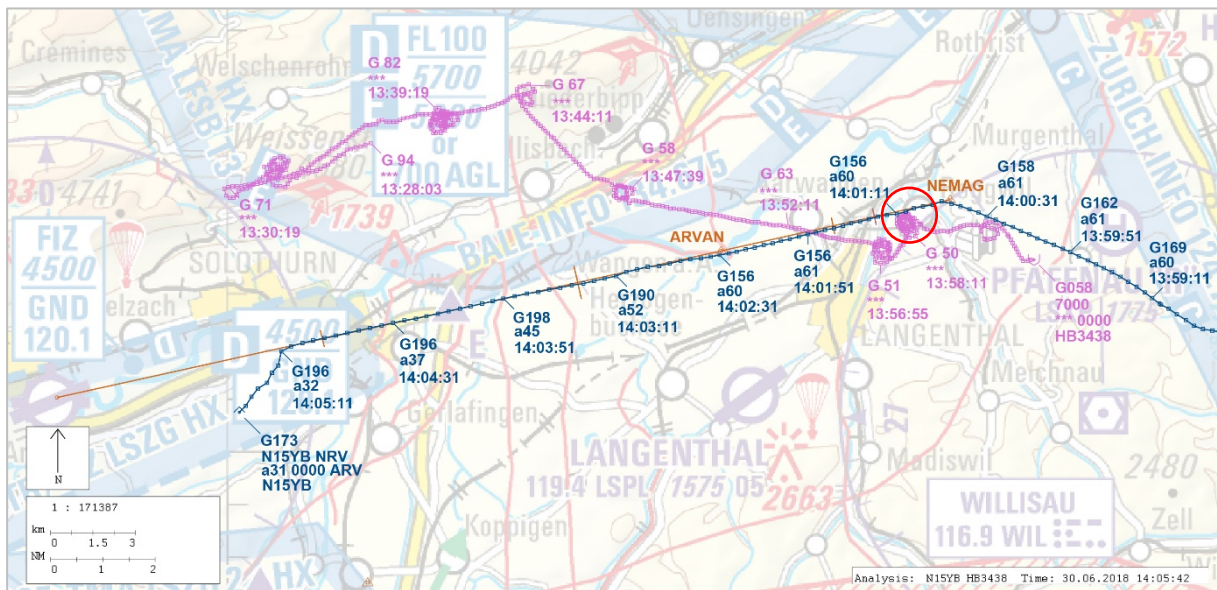
Im Verlauf der Kreuzung näherten sich die beiden Flugzeuge bis auf eine horizontale Distanz von rund 115 Metern und einen vertikalen Abstand von ungefähr 175 m an.

Abbildung 1: Flugweg der N15YB (blau) im Instrumentenanflug auf Grenchen (LSZG) und der HB-3438 (magenta) ohne Höhenübermittlung (***) gemäss Radaraufzeichnungen mit Angaben zu Geschwindigkeiten (G) über Boden in Knoten, Höhen (a) in Hektometern QNH und Zeit in UTC. Ort der gefährlichen Annäherung bei Roggwil (BE) auf ungefähr 6000 ft AMSL (roter Kreis). Quelle der Basiskarte: Bundesamt für Landestopografie Basiskarte.

Die Radar-Aufzeichnungen der HB-3438 zeigen keine Höhenangaben. Wie sich nach Angaben des Piloten 1 herausstellte, wurde der Transponder versehentlich auf die Stellung „ON“ eingestellt anstelle von „ALT“⁴.
