## Summarischer Bericht

<b>Luftfahrzeug</b>	SF50 Vision Jet	N474CG
<b>Halter</b>	I-Fly AG, c/o Aximos Treuhand AG, Baarerstrasse 11, 6300 Zug	
<b>Eigentümer</b>	Southern Aircraft Consultancy Inc Trustee, Office 3, Earsham Hall, Bungay Norfolk, England	
<b>Fluglehrer</b>	Schweizer Staatsbürger, Jahrgang 1961	
<b>Ausweis</b>	Verkehrspilotenlizenz für Flugzeuge ( <i>Airline Transport Pilot Licence Aeroplane</i> – ATPL(A)), ausgestellt durch die Amerikanische Flugaufsichtsbehörde ( <i>Federal Aviation Administration</i> – FAA)	
<b>Flugstunden</b>	<b>insgesamt</b>	27 610 h <b>während der letzten 90 Tage</b> 246:30 h
	<b>auf dem Vorfalldatum</b>	99:31 h <b>während der letzten 90 Tage</b> 32:34 h
<b>Flugschüler</b>	Deutscher Staatsbürger, Jahrgang 1978	
<b>Ausweis</b>	Berufspilotenlizenz für Flugzeuge ( <i>Commercial Pilot Licence Aeroplane</i> – CPL(A)) nach der Europäischen Agentur für Flugsicherheit ( <i>European Aviation Safety Agency</i> – EASA), ausgestellt durch das Bundesamt für Zivilluftfahrt (BAZL)

<b>Flugstunden</b>	<b>insgesamt</b>	478 h <b>während der letzten 90 Tage</b> 4:29 h
	<b>auf dem Vorfalldatum</b>	0:59 h <b>während der letzten 90 Tage</b> 0:59 h
<b>Ort</b>	Flughafe

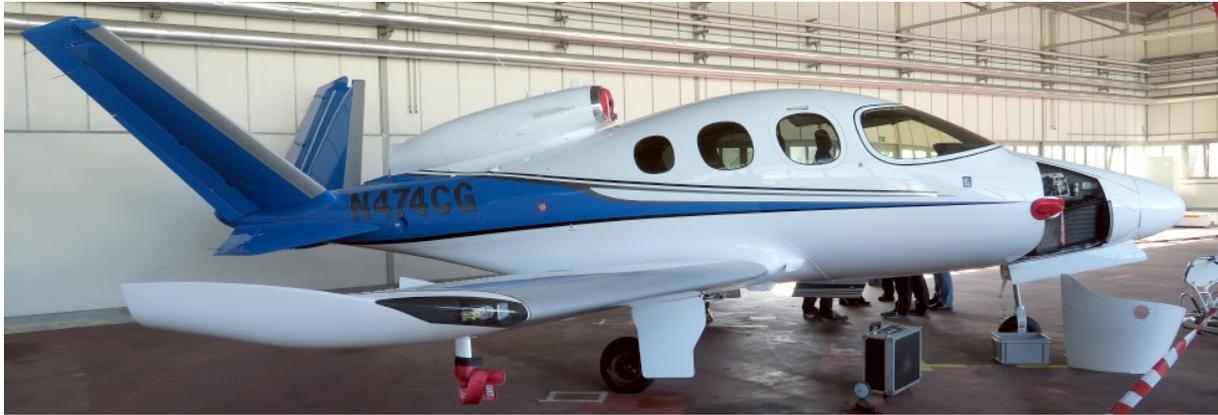
Der PIC beauftragte zwei Tage später einen Avionikbetrieb mit der Fehlerbehebung. Nachdem der Techniker den Zugangsdeckel an der rechten Seite der Rumpfspitze entfernt hatte, erkannte er im Bereich des Kompressors der Klimaanlage starke Brandspuren und im gesamten Innern des Rumpfbereiches erhebliche Russablagerungen (vgl. Abbildung 1 und Abbildung 2).

**Abbildung 1:** Die N474CG mit entferntem Zugangsdeckel an der rechten Seite der Rumpfspitze.

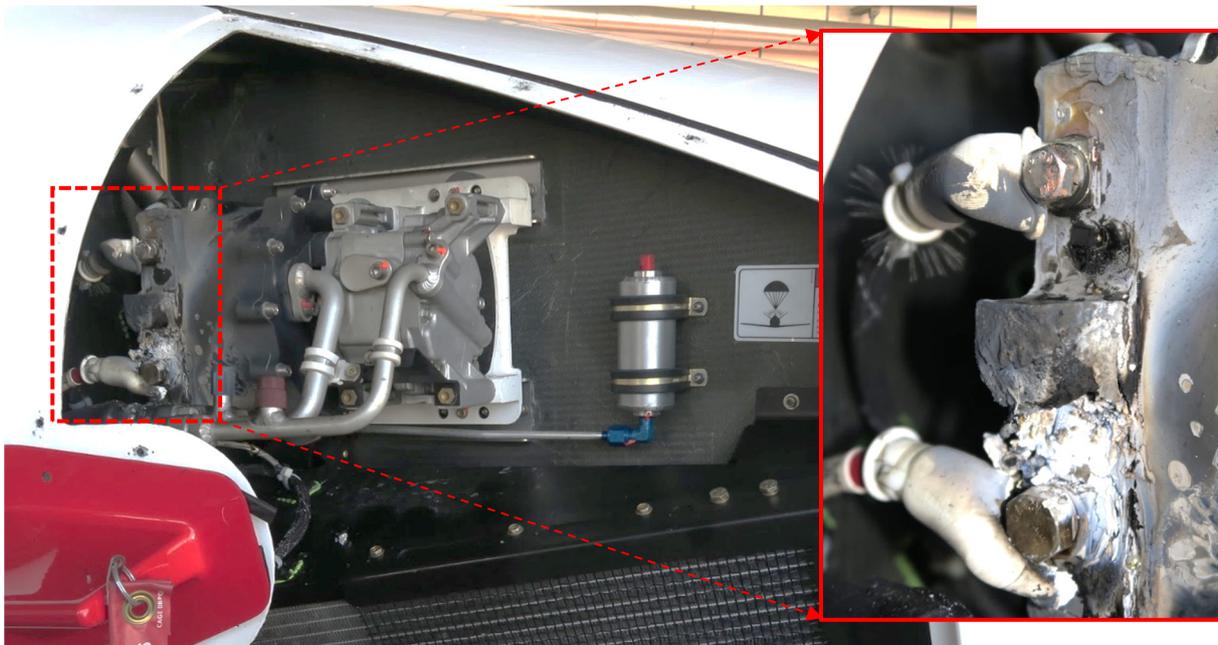
Der Innenraum des Rumpfes im Bereich des Kompressors der Klimaanlage sowie die Innenseite des Zugangsdeckels waren stark verrusst. Der Kompressor selber wies im Bereich der elektrischen Anschlüsse starke Brandspuren auf (vgl. Abbildung 2). Oberhalb der Anschlusschraube des Pluspols war ein Weissbrand zu erkennen, unmittelbar daneben wurde eine metallische Schmelzperle festgestellt. Der Bereich um den Minuspol war thermisch gering belastet.

**Abbildung 2:** Innenbereich der rechten Rumpfspitze: Kompressor der Klimaanlage mit Brandspuren an den elektrischen Anschlüssen (oben: Minuspol, unten: Pluspol) sowie Brandrückstände im gesamten rechten Rumpfinnern.

Im Bereich unterhalb der elektrischen Anschlüsse befand sich eine zähflüssige Masse mit granulartartigen Einschlüssen. Entlang des Federbeins des Bugfahrwerkes waren Spuren einer herunterlaufenden, öligen Substanz erkennbar.

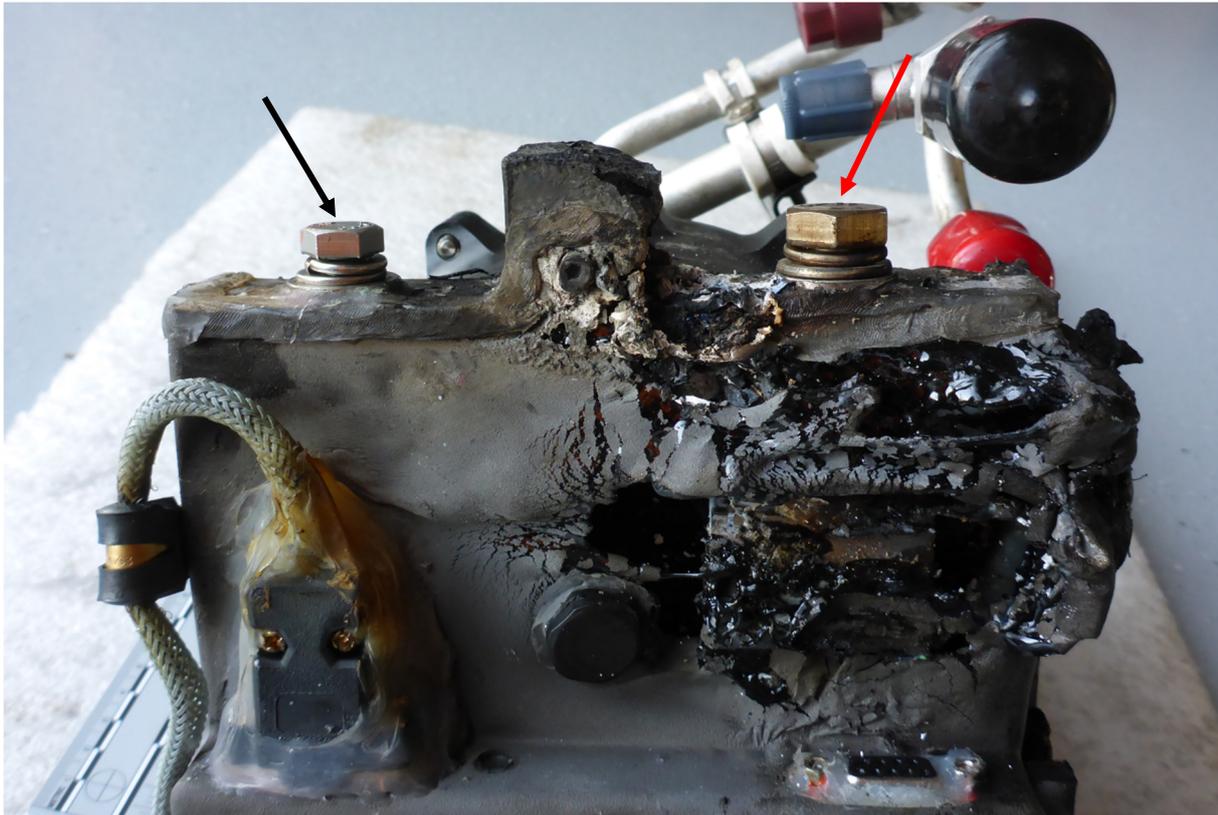
In Abbildung 5 sind die Beschädigungen an der Steuereinheit (*controller*) des ausgebauten Kompressors erkennbar. Abbildung 6 zeigt den *controller* im Vergleich zu einer unbeschädigten Steuereinheit, bei der die Plastikabdeckung entfernt wurde.

**Abbildung 5:** Seitenansicht des *controller* des Kompressors mit Pluspol (roter Pfeil) und Minuspol (schwarzer Pfeil).

Eine vertiefte Inspektion des beschädigten *controller* ergab, dass sich die Leiterplatte (*Printed Circuit Board* – PCB) im Bereich der Haupt-Stromzufuhr vom Kühlkörper (*heat sink*) gelöst hatte. Dieser Bereich des PCB wies starke Beschädigungen auf, die einerseits auf eine hohe lokale Hitzeentwicklung von über 900 °C und andererseits auf Korrosionsschäden hindeuteten.

Die vertieften Abklärungen ergaben, dass ein zu geringes Anziehungmoment der elektrischen Zuleitungen am *controller* des Kompressors ausgeschlossen werden konnte, da unter anderem keine Erosionsspuren durch Lichtbögen als Folge eines ungenügenden elektrischen Kontaktes zu erkennen waren. Hingegen ist es denkbar, dass ein zu hohes Anziehungmoment der elektrischen Zuleitungen Beschädigungen auf der Leiterplatte (*Printed Circuit Board – PCB*) des *controller* hervorgerufen hatten, die möglicherweise die Entstehung des elektrischen Kurzschlusses begünstigten. In diesem Fall könnte sich beispielsweise die Verklebung zwischen PCB und *heat sink* teilweise gelöst und dies zum Eindringen von Feuchtigkeit resp. zum Verlust der elektrischen Isolation geführt haben.

Zusammenfassend lässt sich sagen, dass höchstwahrscheinlich eingedrungenes Wasser oder Feuchtigkeit im *controller* des Kompressors ursächlich für die Entstehung des schweren Vorfalles war. Die Rauchentwicklung, die nur vom Versengen resp. Verbrennen der dem Gleichstromlichtbogen angrenzenden Materialien herrühren konnte, war nach dem Verlassen des Flugzeuges am Boden deutlich sichtbar. Es ist deshalb wahrscheinlich, dass der *controller* während des Rückfluges zwar bereits funktionsuntüchtig war, aber der Kurzschluss mit Funkenbildung und die Feuerentwicklung zufälligerweise erst während der Endphase des Fluges, möglicherweise sogar erst am Boden nach der Landung entstanden.

Gemäss SB5X-21-03 „27 Dec 2018, 21-50 Cooling – Air Conditioning Compressor Electrical Power Input Ports Inspection“ müssen bei Flugzeugen der betroffenen Seriennummern in periodischen Abständen die elektrische Spannung und der elektrische Widerstand zwischen den Anschlüssen (Plus- und Minuspol, vgl. Abbildung 5) gemessen werden, um ein mögliches Eindringen von Feuchtigkeit oder Wasser im *controller* des Kompressors ausschliessen zu können. Bei Überschreiten gewisser Grenzwerte muss der Kompressor ausgetauscht werden.

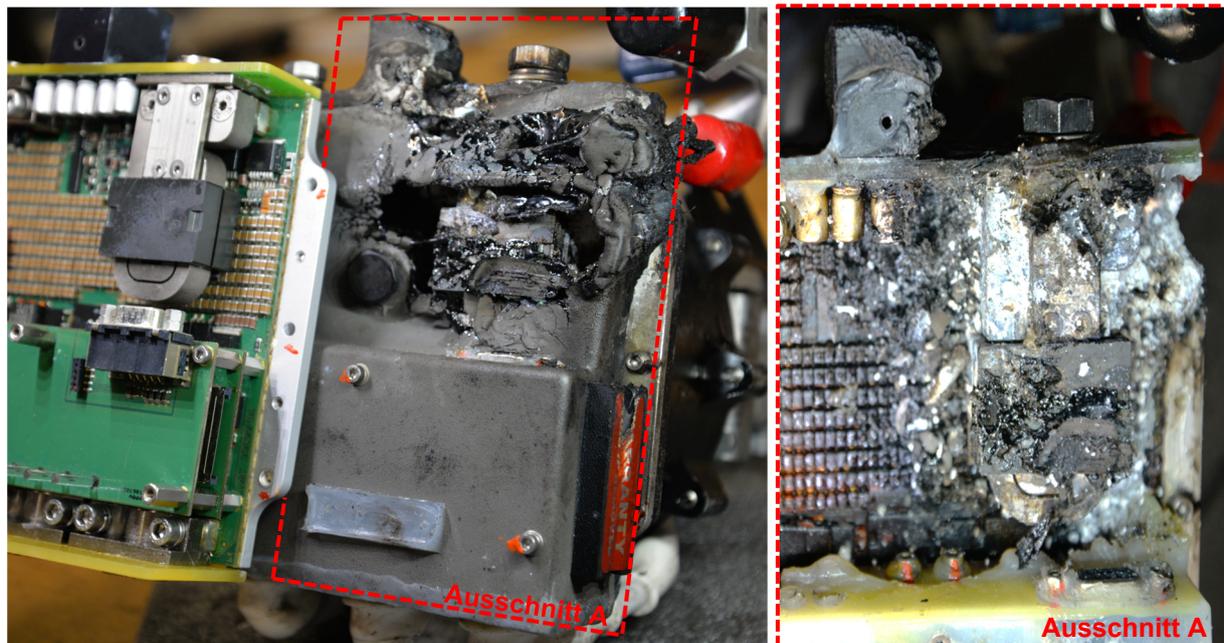
**Abbildung 6:** Beschädigter *controller* im Vergleich zu einem unbeschädigten *controller* ohne Plastikabdeckung (links). Der Ausschnitt rechts zeigt den beschädigten *controller* bei entfernter Plastikabdeckung.
