Summarischer Bericht

Luftfahrzeug	Cirrus Aircraft SR22	N4927		
Halter	Gruppo Volo Motore Lugano, Aeroporto, 6982 Agno			
Eigentümer	N774PT Inc. Trustee, 1013 Centre Rd Ste 403a, Wilmington, DE 19805-1270, USA			
Pilot	Schweizer Staatsbürger, Jahrgang 1970			
Ausweis	Berufspilotenlizenz für Flugzeuge (<i>Commercial Pilot Licence Aeroplane</i> – CPL(A)) nach der Europäischen Agentur für Flugsicherheit (<i>European Aviation Safety Agency</i> – EASA), ausgestellt durch das Bundesamt für Zivilluftfahrt (BAZL), validiert durch die Amerikanische Flugaufsichtsbehörde (<i>Federal Aviation Administration</i> – FAA)			
Flugstunden	insgesamt	1588:30 h	während der letzten 90 Tage	23:24 h
	auf dem Vorfalldmuster	8:42 h	während der letzten 90 Tage	5:30 h
Ort	Malojapass			
Koordinaten	773 500 / 141 000 (<i>Swiss Grid</i> 1903) N 46° 23' 52" / E 009° 41' 42" (WGS ¹ 84)	Höhe ca. 3600 m/M		
Datum und Zeit	26. August 2018, 11:36 Uhr (LT ² = UTC ³ + 2 h)

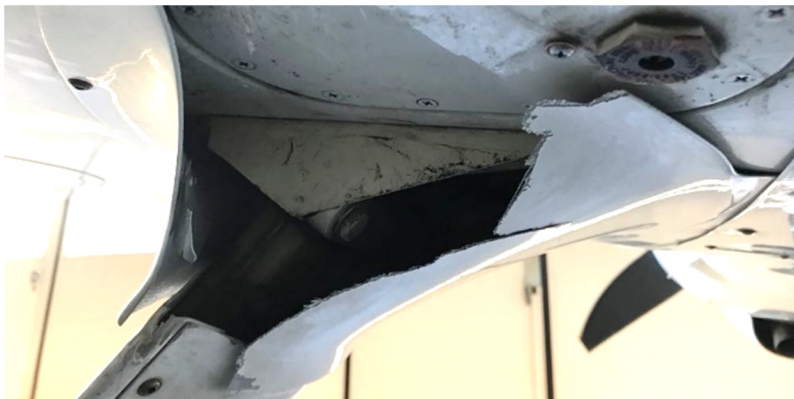
Nach dem Aussteigen erkannten der Pilot und die Passagiere, dass ein Teil der linken Fahrwerkverkleidung aus Kunststoff abgebrochen war und fehlte (vgl. Abbildung 1). Bei einem Motorstandlauf und einem Kontrollflug zwei Tage später mit fixierter Fahrwerkverkleidung wurden keine Vibrationen oder anderweitige Beanstandungen festgestellt.

Abbildung 1: Abgebrochene linke Fahrwerkverkleidung am Übergang vom Rumpf zur Fahrwerkschwinge, in Flugrichtung gesehen.

Die Vibrationen, die beim Überfliegen des Malojapasses unvermittelt auftraten, sind mit grösster Wahrscheinlichkeit auf den Verlust eines Teils der Fahrwerkverkleidung zurückzuführen. Alle Motorparameter zeigten normale Werte, die Vibrationen verschwanden bei reduzierter Fluggeschwindigkeit und der spätere Kontrollflug mit fixierter Fahrwerkverkleidung blieb unauffällig. Der Grund für das Versagen der Fahrwerksverkleidung konnte nicht abschliessend ermittelt werden. Naheliegend ist, dass das Kunststoffteil aufgrund von Ermüdungserscheinungen bereits geschwächt war und deshalb abbrach.
