Rapporto sommario

Aeromobile	Cirrus Aircraft SR22	N4927	
Esercente	Gruppo Volo Motore Lugano, Aeroporto, 6982 Agno		
Proprietario	N774PT Inc. Trustee, 1013 Centre Rd Ste 403a, Wilmington, DE 19805-1270, USA		
Pilota	Cittadino svizzero, classe 1970		
Licenza	Licenza di pilota commerciale per aeroplani (<i>Commercial Pilot Licence Aeroplane – CPL(A)</i>) secondo l'Agenzia europea per la sicurezza aerea (<i>European Aviation Safety Agency – EASA</i>), rilasciata dall'Ufficio federale dell'aviazione civile (UFAC), convalidata dall'autorità americana per l'aviazione (<i>Federal Aviation Administration – FAA</i>)		
Ore di volo	Totale 1588:30 h	Durante gli ultimi 90 giorni 23:24 h	
	Con il tipo dell'inconveniente grave 8:42 h	Durante gli ultimi 90 giorni 5:30 h	
Luogo	Passo del Maloja		
Coordinate	773 500 / 141 000 (<i>Swiss Grid 1903</i>) N 46°23'52" / E 009°41'42" (<i>WGS¹ 84</i>)	Altitudine	ca. 3600 m s.l.m.
Data e ora	26 agosto 2018, ore 11:36 (LT = UTC + 2 h) Tutti gli orari sono indicati nell'ora locale

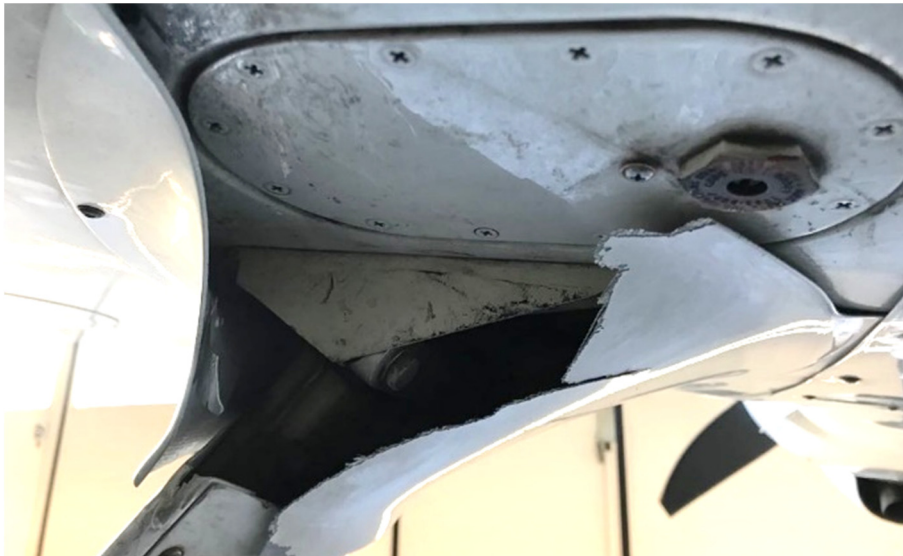
Dopo essere scesi dal velivolo, il pilota e i passeggeri si sono accorti che una parte della carenatura in materiale plastico del carrello era rotta e mancava (cfr. Figura 1). Durante una prova a terra del motore e un volo di controllo due giorni dopo aver fissato la carenatura del carrello, non sono state rilevate vibrazioni o altre anomalie.

Figura 1: Carenatura del carrello di sinistra rotta, nel punto di collegamento del braccio del carrello alla fusoliera, vista in direzione di volo.

Le vibrazioni comparse improvvisamente durante il sorvolo del passo del Maloja sono state causate con grande probabilità dalla perdita di una parte della carenatura del carrello. Tutti i parametri del motore erano nella norma, le vibrazioni scomparivano riducendo la velocità e il successivo volo di controllo, dopo aver fissato la carenatura, non ha rivelato anomalie. Il motivo della rottura della carenatura del carrello non ha potuto essere determinato in modo inequivocabile. È ipotizzabile che la parte in materiale plastico fosse già indebolita a causa di fenomeni di affaticamento e che per questo si sia rotta.
