Summarischer Bericht

Luftfahrzeugmuster Cessna 525B CitationJet CJ3, C25B N525L

Datum und Zeit 17. August 2018, 16:53 UTC (LT = UTC + 2 h)

Art des schweren Vorfalles Schwerwiegende Probleme bei der Führung des Luftfahrzeuges

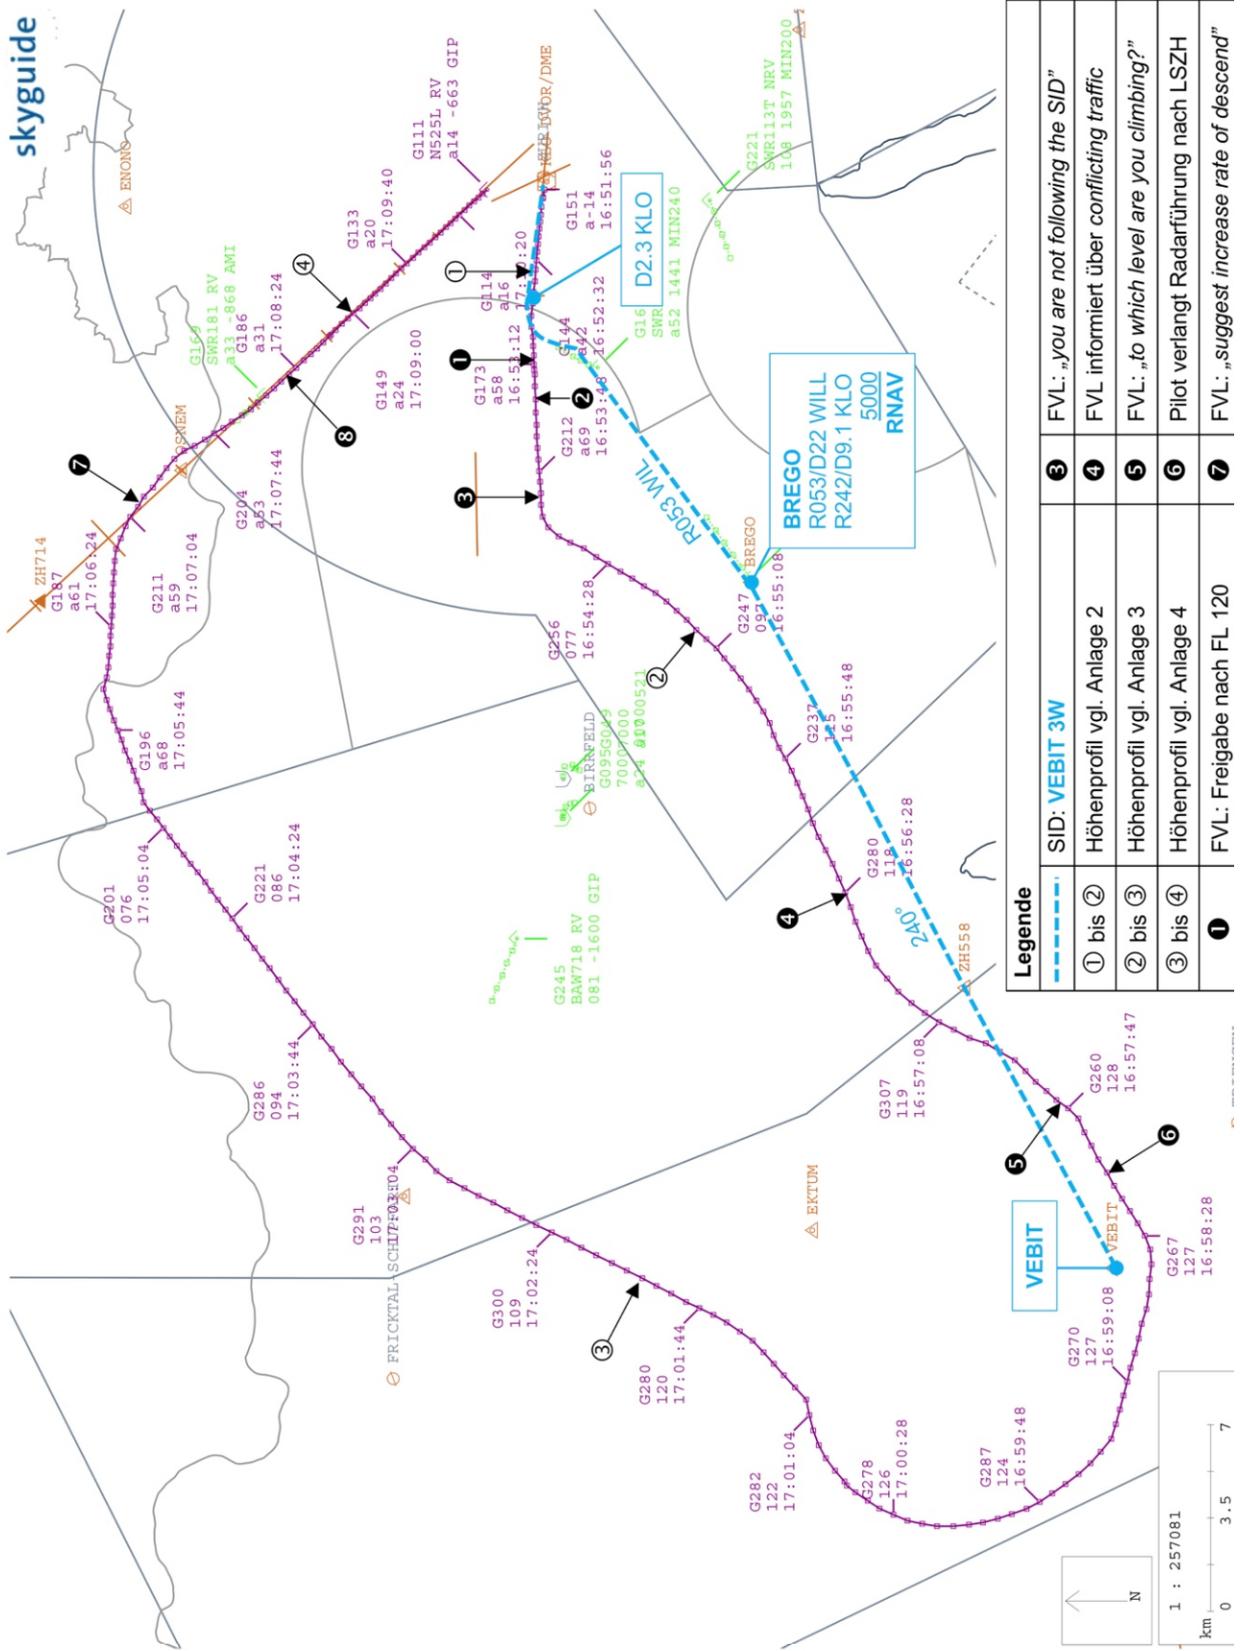
Anlage 1: Radaraufzeichnung des Fluges N525L

Um 16:53:55 UTC meldete sich der FVL wie folgt: „*N525L you (ähm) are really not following the SID, we will have to file a report.*“ [N525L, Sie folgen wirklich der SID nicht, wir werden einen Bericht darüber erstellen und abschicken müssen] (vgl. Anlage 1). Der Pilot antwortete darauf nicht. Drei Sekunden später ertönte im Cockpit erneut die Warnung „*Autopilot*“.

Die Radaraufzeichnungen zeigen, dass der geflogene Kurs der N525L nicht zum Wegpunkt VEBIT führte, sondern um rund 30 Grad nach Süden abwich (vgl. Anlage 1). Der FVL fragte den Piloten deshalb um 16:57:10 UTC, ob er nun auf den Wegpunkt VEBIT zufliege. Der Pilot antwortete mit: „*Autopilot is u/s I come back.*“ Der FVL gab daraufhin dem Piloten die Anweisung, ein HDG von 240° zu fliegen. Noch bevor der Pilot mit „*flying 240*“ antwortete, ertönte im Cockpit erneut die Warnung „*Altitude*“.

- Die vom FVL freigegebenen, vom Piloten im FMS eingestellten und tatsächlich geflogenen Flughöhen stimmten selten überein (vgl. Anlagen 2 bis 4).
- Obwohl der Pilot der Überzeugung war, dass der AP nicht richtig funktionierte, versuchte er ihn nach dem Hinweis des FVL auf *conflicting traffic* erneut einzuschalten (vgl. Anlage 2).
- Der Pilot flog den Endanflug mit einer derart hohen Sinkrate in Bodennähe, dass die Warnung „*Caution terrain! – Caution terrain!*“ ausgelöst wurde (vgl. Anlage 1 und 4).

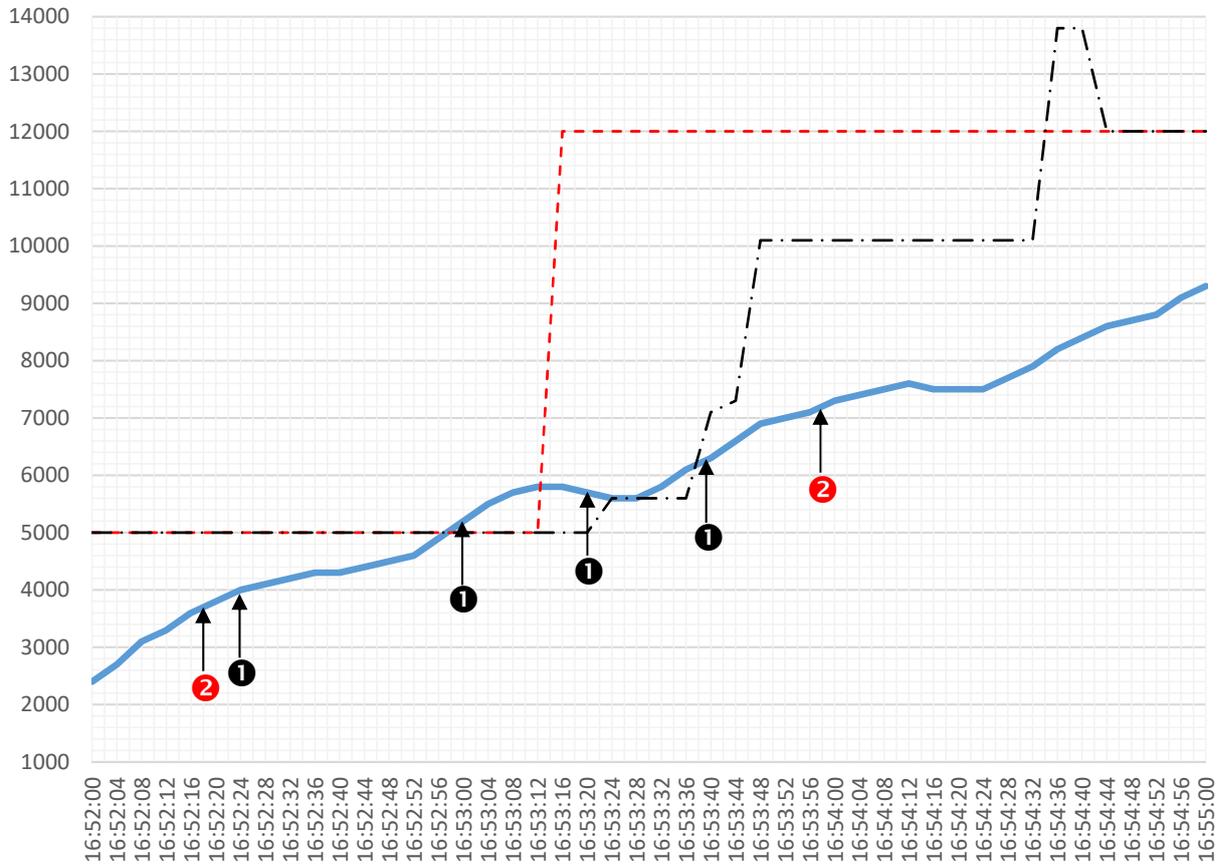
Anlage 2: Höhenverlauf des Fluges nach dem Start (16:52:00 UTC bis 16:55:00 UTC)

Im Verlaufe des Fluges versuchte der Pilot immer wieder, den AP zuzuschalten, was indirekt am achtmaligen, gewollten oder systembedingten Ausschalten des Autopiloten zu erkennen ist, das jedes Mal die Warnung „*Autopilot*“ generierte. Die einseitige Konzentration auf den AP hatte zur Folge, dass der Pilot von Beginn des Fluges an keine sichere Führung des Flugzeuges entlang eines vorgegebenen Flugweges sicherstellen konnte. Er vermochte der SID weder lateral noch vertikal zu folgen. So verpasste er beispielsweise den Drehpunkt von D2.3 KLO und überstieg die freigegebene und von ihm im FMS richtig eingestellte Flughöhe von 5000 ft QNH.

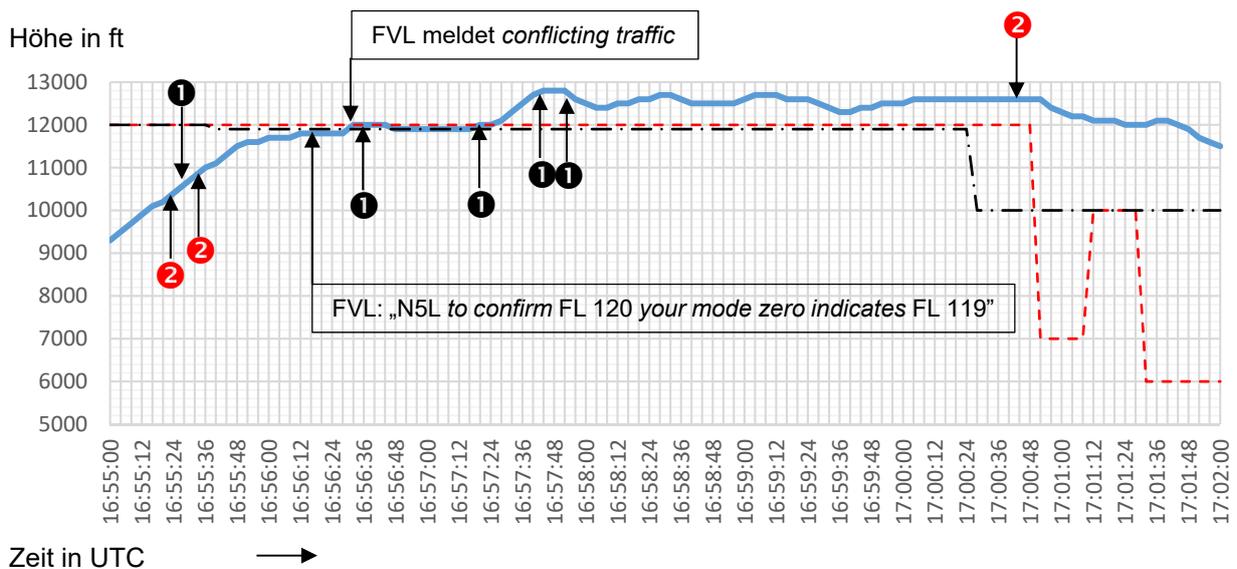
Anlage 3: Höhenverlauf im *level flight* auf FL 120 (16:55:00 UTC bis 17:02:00 UTC)

Um 16:55:00 UTC gab der FVL dem Piloten folgende Information: „*N525L maintain FL 120 when reaching, there is opposite traffic inbound.*“ [N525L behalten Sie Flugfläche 120 bei, sobald Sie diese erreichen. Es gibt entgegengesetzt fliegenden Verkehr, der sich nähert]. Der Pilot antwortete mit „*Wilco*“. In der Zeit von 16:55:24 UTC bis 16:55:37 UTC ertönten im Cockpit je zwei Mal die Warnungen „*Autopilot*“ und „*Altitude*“ (vgl. Anlage 3).

Wenig später, um 16:56:17 UTC fragte der FVL den Piloten Folgendes: „*N5L to confirm FL 120, your mode Sierra indicates FL 119*“ (vgl. Anlage 3). Der Pilot antwortet lediglich mit: „*120*“.

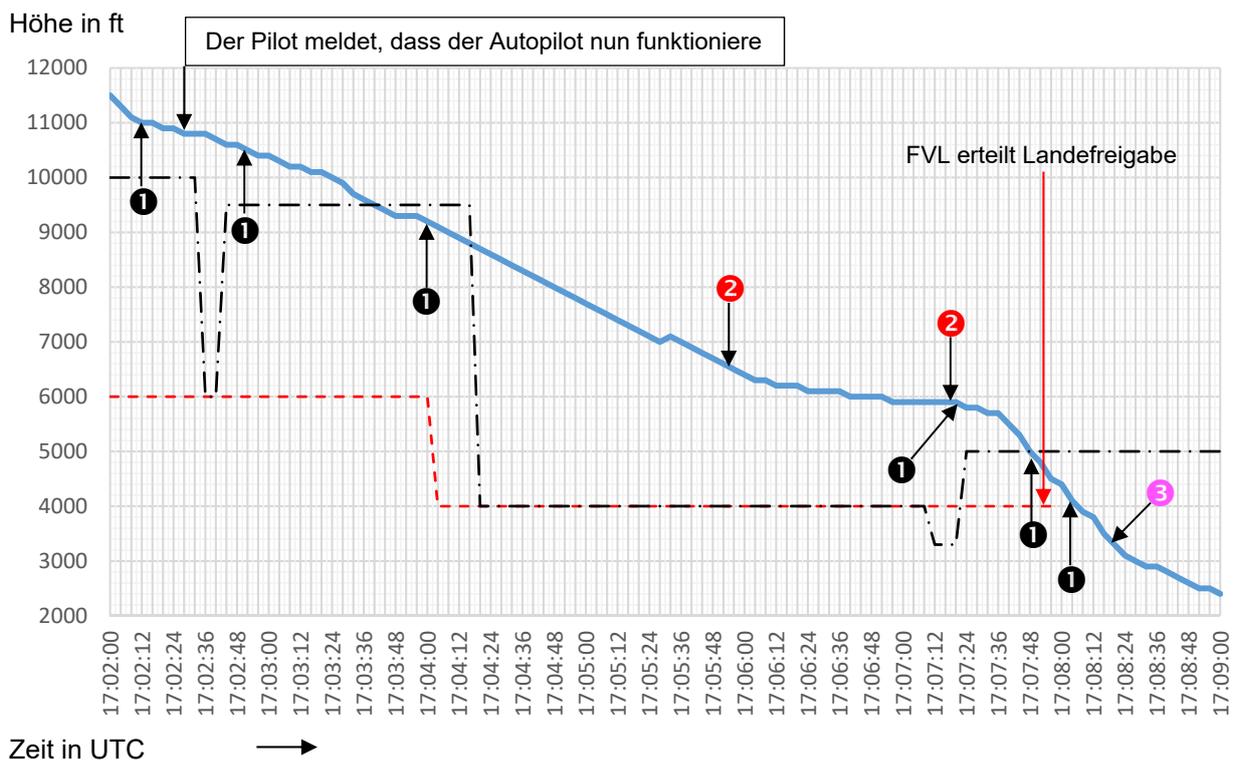
Anlage 4: Höhenverlauf während des Sinkfluges (17:02:00 UTC bis 17:09:00 UTC)

Nach einer wiederholten Kursanweisung und beim Durchfliegen von FL 105 ertönte um 17:02:51 UTC wiederum die Warnung „*Altitude*“; das FMS war auf eine Höhe von FL 95 eingestellt (vgl. Anlage 4).
