Schlussbericht Nr. 2408 der Schweizerischen Sicherheitsuntersuchungsstelle SUST

über den schweren Vorfall des Flugzeu-
ges Rockwell 112 «Commander»,
N559SG,

vom 18. September 2021

rund 1 km nordnordöstlich von Reichen-
burg (SZ)

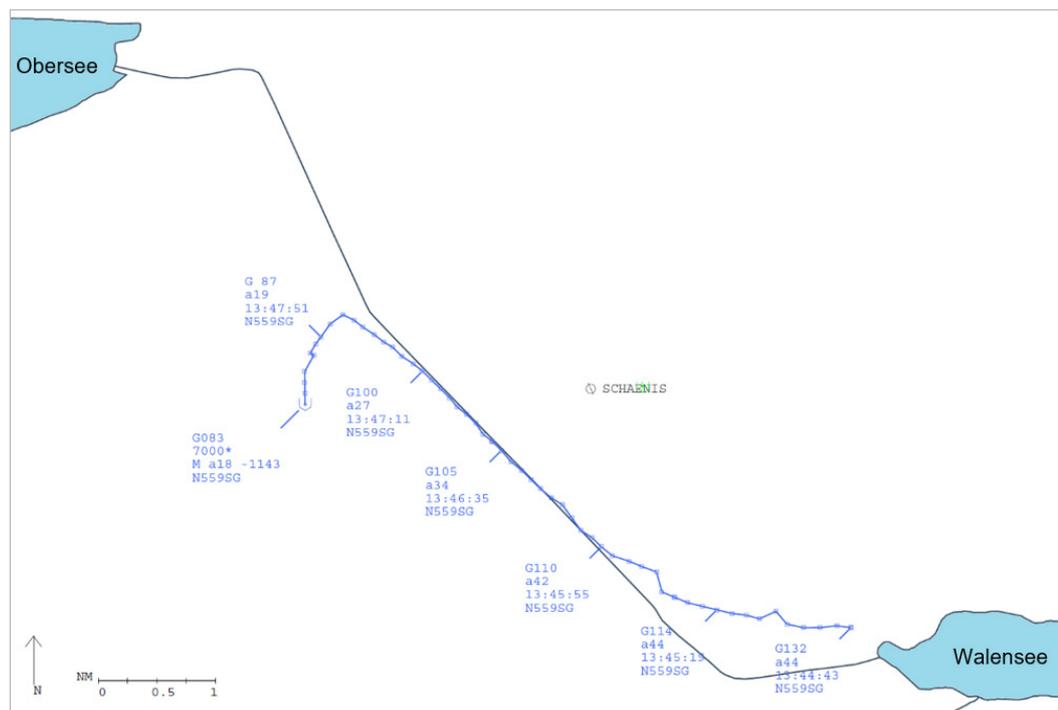
Abbildung 1: Radaraufzeichnung des Flugweges der N559SG, unter Angabe der Geschwindigkeit über Grund (G) in Knoten, der Druckhöhe (a) in Hektofuss und der Zeit in UTC, vom Walensee bis zu einer Position kurz vor der Landung auf einer Druckhöhe von 1800 ft QNH. In der Bildmitte ist der Flugplatz Schänis (LSZX) erkennbar, der auf 1365 ft über Meer liegt und über eine Hartbelagpiste von 520 m Länge verfügt.

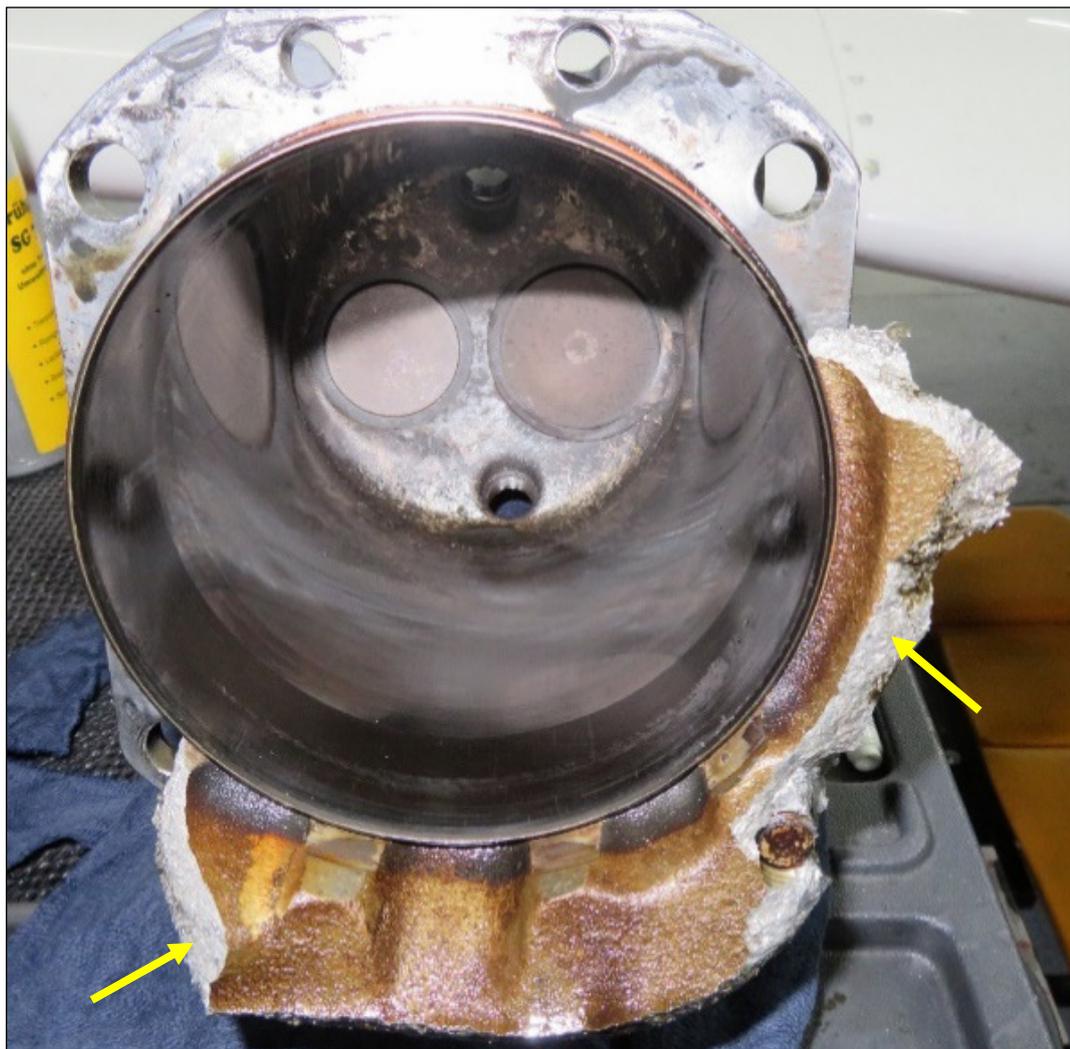
Am Zylinder #1 war der Auspuff-Flansch vom Auspuffrohr abgetrennt und ein grösseres Segment davon ausgebrochen; das Ansaugrohr war lose und beidseitig beschädigt. Der dazu führende Schädigungsprozess dürfte über längere Zeit erfolgt sein. Des Weiteren war ein Stehbolzen gebrochen und das Motorgehäuse im Bereich des Zylinders ausgebrochen (vgl. Abbildung 2).

Abbildung 2: Zylinder #1 mit ausgebrochenem Motorgehäuse (gelbe Pfeile).

Vor diesem Hintergrund ist es naheliegend, dass der Bruch des Motorgehäuses auf Materialermüdung zurückzuführen ist.

- Ein grösserer Teil des Motorgehäuses beim Zylinder #1 war ausgebrochen.
- Die letzten Instandhaltungsarbeiten im Rahmen einer Jahresinspektion wurden am 25. März 2021 bei 2037 Betriebsstunden bescheinigt.
- Der Motor wies zum Zeitpunkt des schweren Vorfalls 2059: 40 Betriebsstunden auf und war seit 46 Jahren in Betrieb. Während der gesamten Betriebszeit wurde der Motor weder einer Grundüberholung noch einer Kontrolldemontage unterzogen.
- Die einzige Sonderinspektion für eine Verlängerung der TBO von 12 Jahren wurde im Jahr 2001 bescheinigt.

Der schwere Vorfall, bei dem der Pilot infolge eines unrunder Motorlaufs eine vorsorgliche Landung im Gelände ausführte, ist auf einen alterungsbedingten Motorschaden zurückzuführen.
