Summarischer Bericht

Luftfahrzeug	Piper PA-16 «Clipper»	N5723H
Halter	Privat	
Eigentümer	Aircraft Guaranty Corp Trustee, Po Box 2547, Onalaska, USA	
Pilot	Schweizer Staatsangehöriger, Jahrgang 1966	
Ausweis	Privatpilotenlizenz für Flugzeuge (<i>Private Pilot Licence Aeroplane – PPL(A)</i>), ausgestellt durch die Amerikanische Flugaufsichtsbehörde (<i>Federal Aviation Administration – FAA</i>)	
Flugstunden	insgesamt 442:30 h	während der letzten 90 Tage 2:39 h
	mit dem Vorfallmuster 153:50 h	während der letzten 90 Tage 1:34 h
Ort	Welschenrohr (SO)	
Koordinaten	606 261 / 236 137 (<i>Swiss Grid</i>)	Höhe 4300 ft AMSL ¹
Datum und Zeit	30. Juli 2019, 18:45 Uhr Alle Angaben in diesem Bericht in Lokalzeit.	
Betriebsart	Privat	
Flugregeln	Sichtflugregeln (<i>Visual Flight Rules – VFR</i>)	
Abflugort	Luzern-Beromünster (LSZO)	
Bestimmungsort	Luzern-Beromünster (LSZO)	
Flugphase	Reiseflug	
Art des schweren Vorfalls	Motorausfall	
Personenschaden	Besatzung	Passagiere Drittpersonen

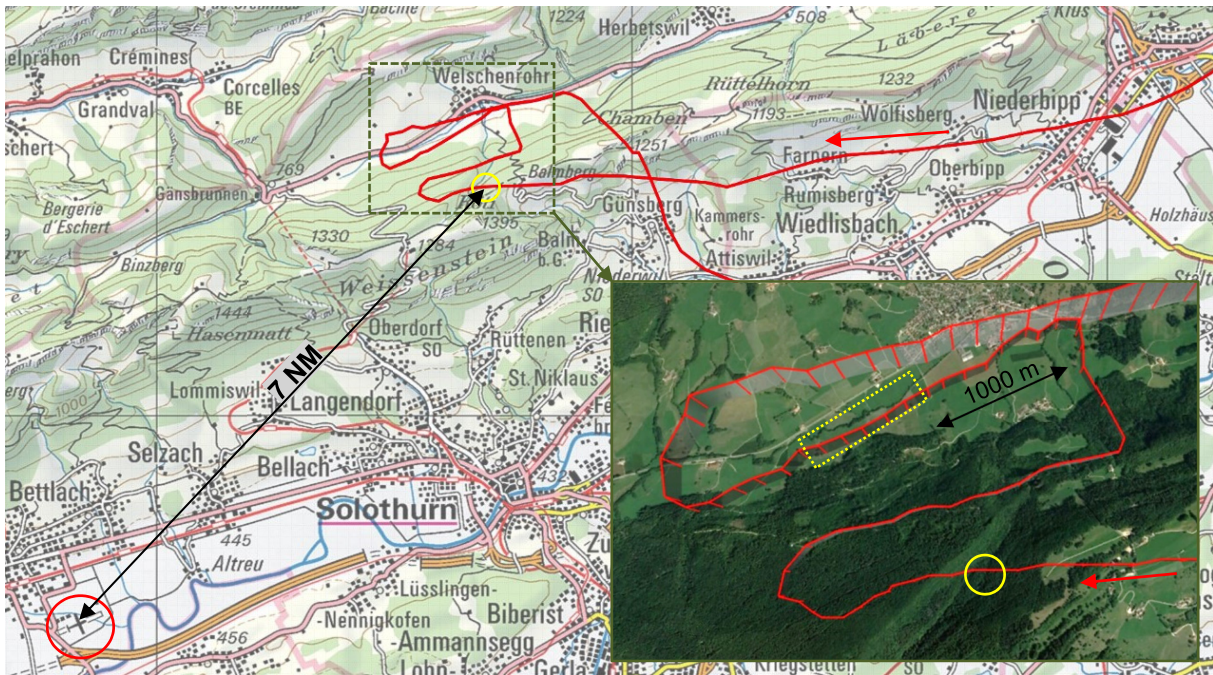
Abbildung 1: Flugweg der N5723H gemäss Radaraufzeichnungen mit ungefähre Position beim Motoausfall über dem Weissenstein (gelber Kreis) und dem südwestlich davon gelegenen Flugplatz Grenchen (LSZG, roter Kreis). Im Ausschnitt rechts unten ist die Flugwegeinteilung auf eine der für eine Notlandung geeigneten Wiesen südwestlich von Welschenrohr (gelb-gepunktetes Rechteck) in Google Earth dargestellt.

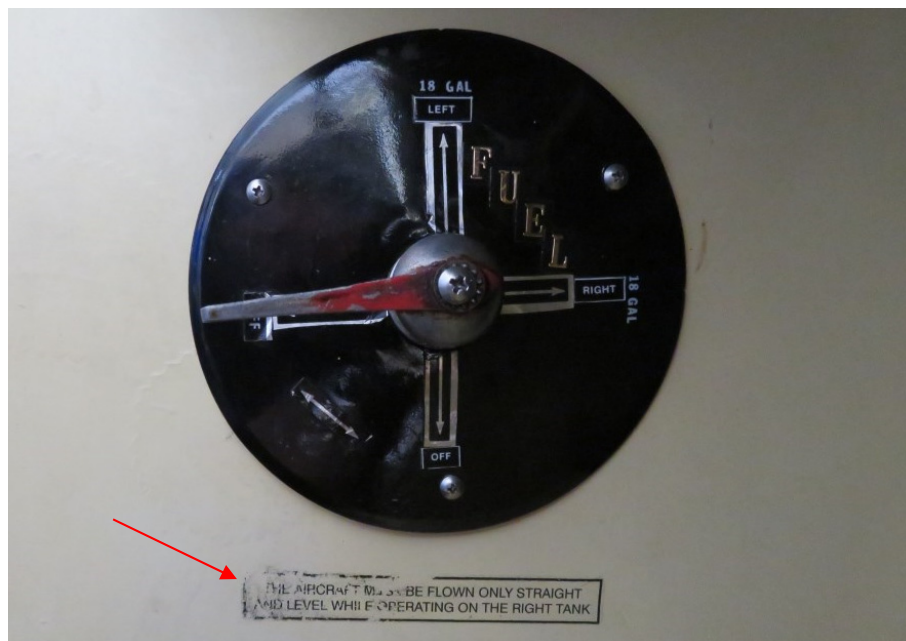
Bereits zu früheren Zeiten gab es bei Flugzeugen mit diesem gemäss STC angepassten Treibstoffsystem vorallem bei Steig- und Sinkflügen Probleme mit der Treibstoffzufuhr vom rechten Flügeltank. Aus diesem Grund war vorgeschrieben, dass der Treibstoff nur während des geraden Horizontalfluges aus dem rechten Flügeltank verwendet werden darf. Dies war in der N5724 am Tankwählschalter mit einem Hinweisschild vermerkt, das allerdings schlecht lesbar war (vgl. Abbildung 2). Wie die Praxis zeigt, ist die Treibstoffzufuhr bei gewissen Flugmanövern nicht mehr gewährleistet, wenn die Treibstoffmenge im rechten Flügeltank weniger als 30 Liter beträgt.

Abbildung 2: Tankwählschalter der N5723H mit Hinweisschild (roter Pfeil) betreffend die Nutzung der Flügeltanks wie folgt: «The aircraft must be flown only straight and level while operating on the right tank».

Der Motor der N5723H wurde während des Reisefluges bei turbulenten Wetterbedingungen auf dem knapp halbvollen, rechten Flügeltank betrieben, der im Rahmen einer ergänzenden Musterzulassung nachgerüstet worden war. Gemäss dieser Musterzulassung muss das Flugzeug im Geradeaus- und Horizontalflug (*straight and level*) gehalten werden, wenn die Treibstoffzufuhr aus dem rechten Flügeltank erfolgt.

Es ist naheliegend, dass die Turbulenzen, denen das Flugzeug ausgesetzt war, dazu führten, dass die Treibstoffzufuhr vom rechten Tank kurzzeitig unterbrochen war und deshalb der Motor aussetzte. Da der Propeller unmittelbar darauf stillstand und sich auch durch Erhöhen der Fluggeschwindigkeit nicht zu drehen begann (*windmilling*), sprang der Motor auch nach Umschalten auf den linken Flügeltank erst an, nachdem der Pilot im Endanflug auf ein Notlandefeld erstmals den Anlasser des Motors betätigte.
