Summarischer Bericht

Luftfahrzeugmuster Boeing 767-424 ER

N68061

Art des schweren Vorfalls Druckverlust der Kabine

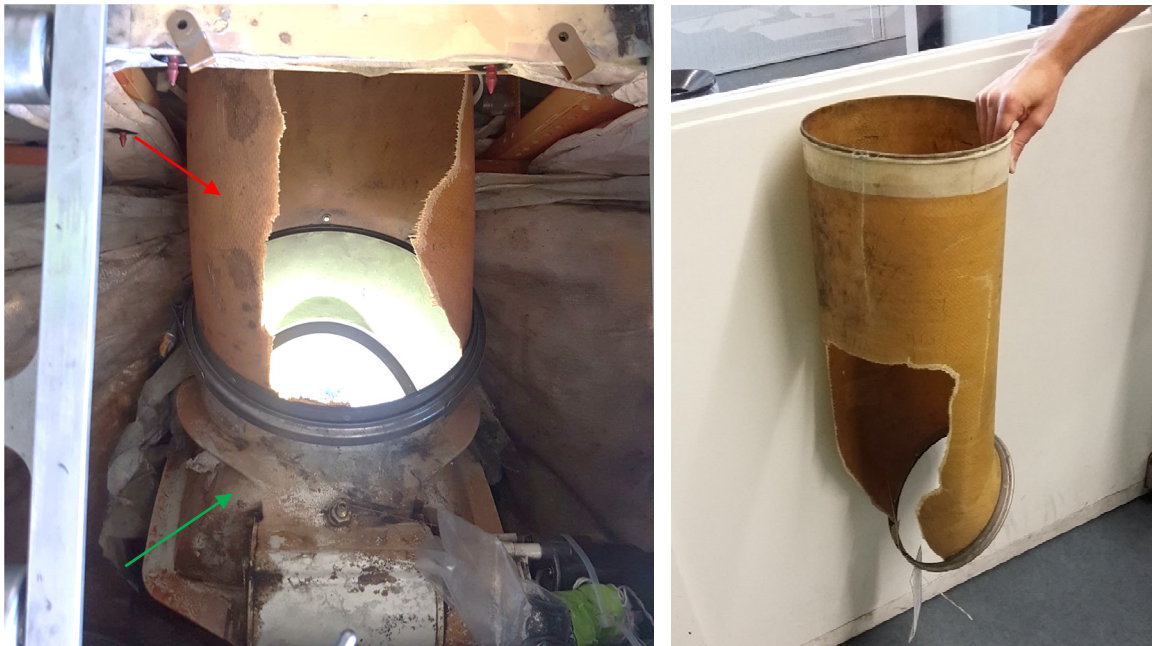
- Das Ventil, über das die Luft für die Geräte Kühlung aus dem Flugzeugrumpf geleitet wird (*equipment cooling overboard exhaust valve*), befand sich in vollständig geöffneter Stellung.
- Der elektrische Steckverbinder am *equipment cooling overboard exhaust valve* war eingesteckt.
- Die Luftleitung (*air duct*) zum *equipment cooling overboard exhaust valve* war stark beschädigt (vgl. Abbildung 1).
- Im Flugzeug wurden keine Fragmente der beschädigten Luftleitungen gefunden.
- Der Drehschalter am *equipment cooling panel* im *overhead panel* befand sich in der Position STBY.

Abbildung 1: Beschädigter *air duct* (roter Pfeil) am *equipment overboard exhaust valve* (grüner Pfeil). Das rechte Bild zeigt den ausgebauten, beschädigten *air duct*.

Die Luftleitung (*air duct*) zum *equipment cooling overboard exhaust valve* ist nicht für grössere Druckdifferenzen ausgelegt, da das Ventil während des Fluges per Design normalerweise geschlossen ist. Im vorliegenden Fall mit geöffnetem Ventil konnte die Luft in der Luftleitung ungehindert in die Atmosphäre entweichen. Die Besatzung gab an, dass sich der Druck in der Kabine nach dem Umschalten des Wählschalters von AUTO auf STBY stabilisierte und die

Es ist naheliegend, dass die Luftleitung der erhöhten Belastung durch die auftretende Druckdifferenz nicht standhielt und deshalb barst.

- Information zum Vorfall an alle Stationen von SR Technics zur Weiterleitung an alle Techniker;
- Sicherstellung, dass für sämtliche Wartungsarbeiten die entsprechende Dokumentation am Flugzeug vorhanden ist;
- Einführung des Vieraugenprinzips bei der Ausführung von Wartungsarbeiten gemäss MEL.
