## Summarischer Bericht

| Luftfahrzeugmuster | Beech B200 Super King Air | | | N7779V |
| Art des schweren Vorfalls | Totalausfall des elektrischen Systems | | | |

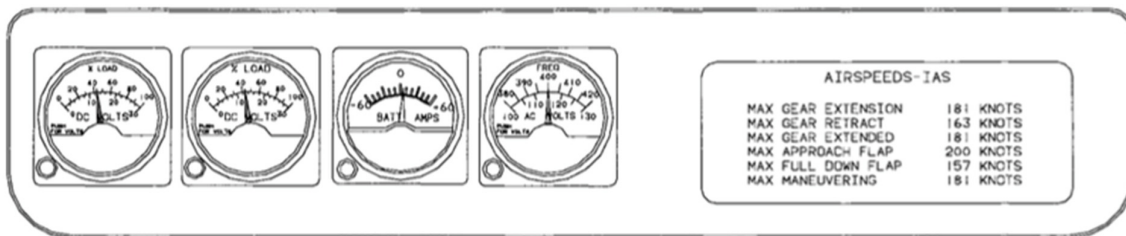
**Abbildung 1:** Die beiden linken Instrumente zeigen in der oberen Skala die Belastung des linken resp. des rechten Generators (0 bis 100%) an und bei gedrücktem Knopf die Spannung (0 bis 30 V) in der unteren Skala. Das dritte Instrument zeigt die Belastung der Batterie an (-60 bis +60 A) und das vierte Instrument zeigt in der oberen Skala die Wechselstromfrequenz (380 bis 420 Hz) bzw. in der unteren Skala die Spannung (100 bis 130 V).

Vor dem Rollen mit dem Flugzeug muss die Flugbesatzung die entsprechende Prüfliste (*Before Taxi*) abarbeiten (vgl. Abbildung 4). Im vom Hersteller publizierten Verfahren, wie auch im denjenigen von Flight Safety International wird als erster Punkt explizit verlangt, die Stromversorgung durch die Generatoren zu prüfen. Dies geschieht anhand der Anzeigen der elektrischen Instrumente (vgl. Abbildung 1).

- (7) *It is recommended to rephrase the Normal Checklist, section Before Taxi checklist, item "Electrical System ... CHECKED" into "DC Volts and Load ... CHECKED". This will require both crew members to check the actual output of the generators and the correct functioning of the electrical system. Refer to Appendix B for an example.*

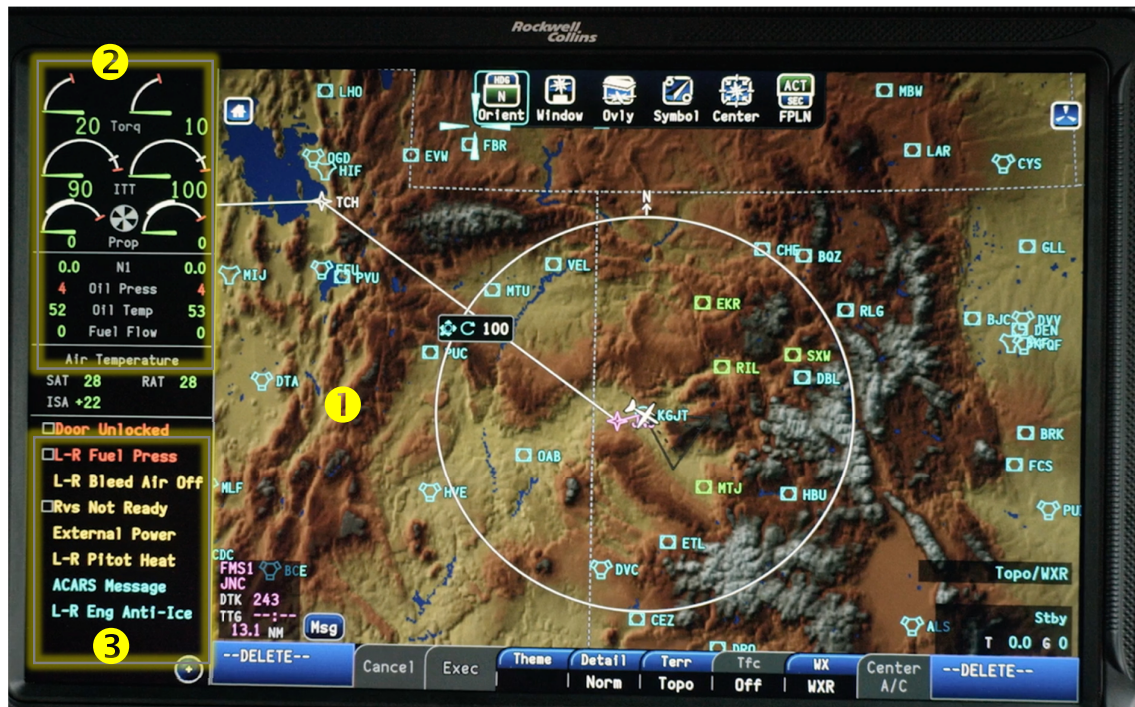
**Abbildung 2:** Links von der Kartendarstellung (①) und unterhalb der Anzeigen zur Überwachung der Motoren (②) werden optional Meldungen und Warnungen (③) angezeigt. In der N7779V war diese Option nicht aktiviert (Bild bearbeitet durch die SUST).

Es ist zudem denkbar, dass die Anzeigen im *annunciator panel* gedimmt und deshalb bei den vorherrschenden Lichtverhältnissen schlecht erkennbar waren. Bei den optional erhältlichen Anzeigen der Meldungen und Warnungen auf dem mittleren Bildschirm des Avioniksystems Pro Line Fusion besteht diese Problematik nicht (vgl. Abbildung 2).

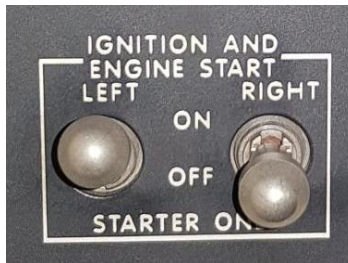
**Abbildung 3:** Drei-Positionen-Schalter IGNITION AND ENGINE START; linker Schalter in ON-, rechter Schalter in OFF Position.

Der linke Drei-Positionen-Schalter IGNITION AND ENGINE START verblieb in der Position ON (vgl. Abbildung 3). Damit wurde einerseits der Startergenerator<sup>6</sup> des linken Triebwerks weiterhin angetrieben mit einem entsprechend hohen Strombezug, und andererseits das elektrische System nur vom rechten Generator und von der Batterie gespeist. Der aus dieser Konstellation resultierende hohe Leistungsbezug überstieg die Kapazität des rechten Generators, weshalb die Batterie entladen wurde. Nach 10 Minuten Flugzeit sank die Batteriespannung unter 16 V, worauf das Avioniksystem ausfiel.

Nach dem Starten des linken Motors blieb der Drei-Positionen-Schalter IGNITION AND ENGINE START fälschlicherweise in der ON Position. Da der Startvorgang nicht mit der Prüfliste durchgeführt wurde, blieb dieser Fehler von beiden Piloten unbemerkt. Beim nächsten Verfahrensschritt «*Before Taxi*», der als ersten Punkt die Überprüfung des elektrischen Systems verlangt (vgl. Abbildung 4), verpasste es die Flugbesatzung erneut, den Fehler zu entdecken.

- (6) *As the engine start is done by memory, it is recommended to add the following item to the Normal Checklist, section Before Taxi checklist: "Ignition/start switches ... OFF". Some operators include an "Engine Start" checklist in their Normal Checklist. An example of such a checklist is depicted in Appendix B.*

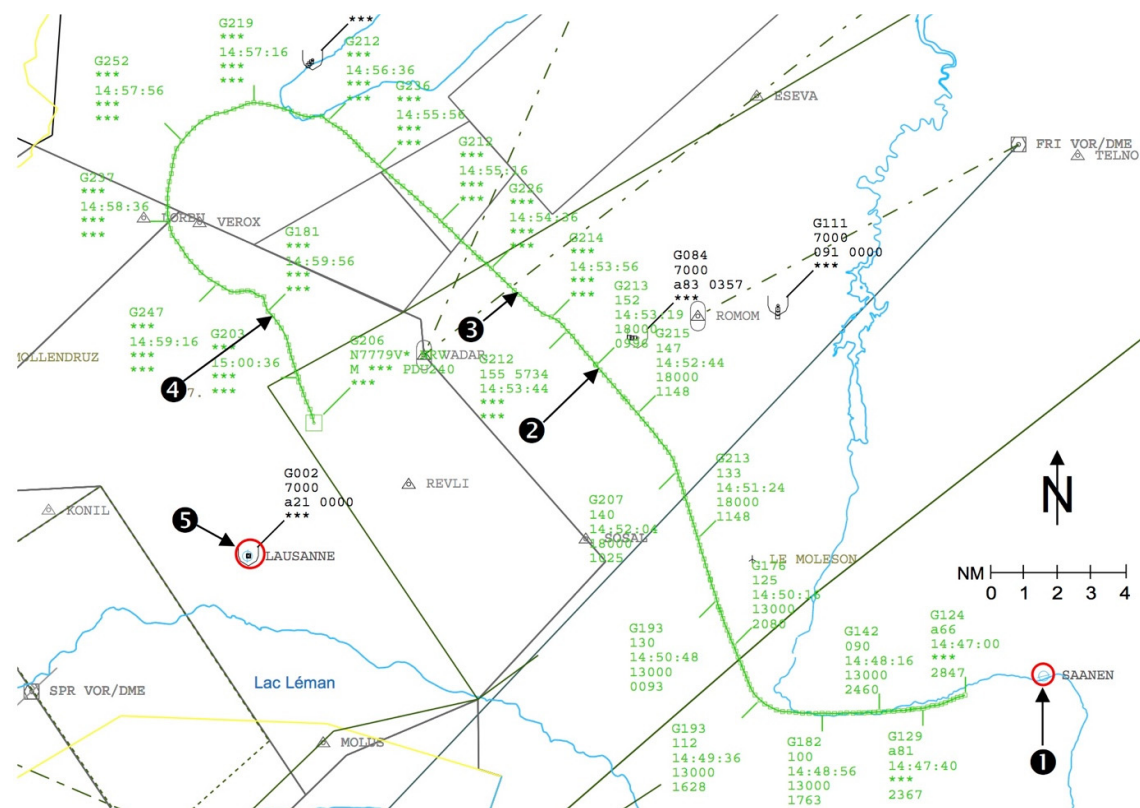
### Anlage 1: Radaraufzeichnung des Flugweges (grün) der N7779V sowie Kommunikation der Flugbesatzung mit dem Flugverkehrsleiter

| Legende | | | |
|---|---|---|---|
| ② | 14:53:17 | 152 | Pilot meldet, dass er im Steigflug auf FL 180, FL 150 durchsteige. Hierauf erteilt der Flugverkehrsleiter die Freigabe nach Wegpunkt PENDU und FL 240. |
| ③ | 14:54:18 | 155 | Radio Kontakt geht verloren und das Etikett (label) «lost on» wird angezeigt |
| ④ | 15:00:03 | unbekannt | Der Pilot meldet auf der Notfrequenz von 121.5 MHz, dass sie einen totalen elektrischen Ausfall hätten und eine Landung in Lausanne planen. |

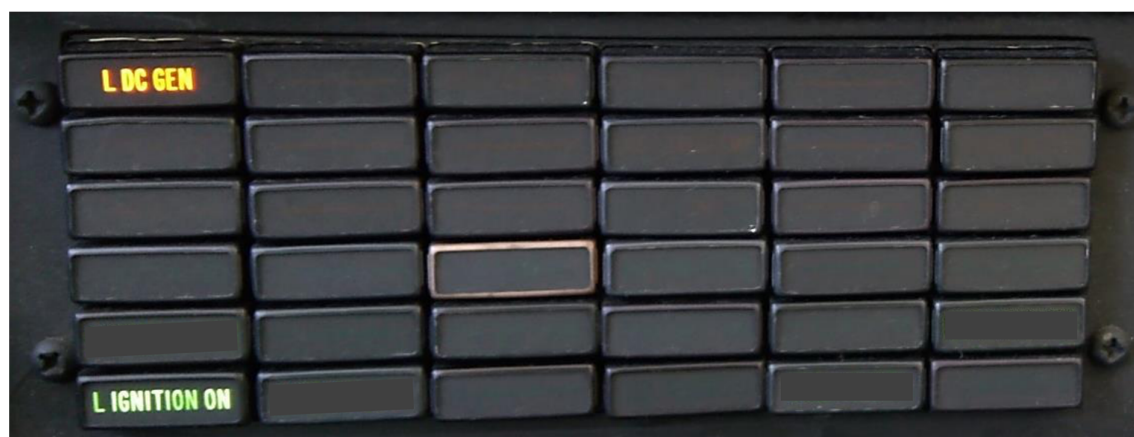
Auch in der Folge blieben drei verschiedene Hinweise auf den Fehler unbemerkt. Diese waren alle nur ausserhalb der drei Bildschirme des Avioniksystems Pro Line Fusion erkennbar: die ungleichen Anzeigen der Generatorbelastung und die Anzeige der Batterieentladung (vgl. Abbildung 1), die ungleiche Stellung der beiden Drei-Positionen-Schalter IGNITION AND ENGINE START (vgl. Abbildung 3), sowie die Anzeigen auf dem *annunciator panel* (vgl. Anlage 3). Es kann davon ausgegangen werden, dass die Piloten stark auf die drei Bildschirme fokussiert waren.

| NOMENCLATURE | COLOR | CAUSE FOR ILLUMINATION |
|---|---|---|
| L DC GEN | Amber | Left generator off the line. |
| L IGNITION ON | Green | Left ignition and engine start switch is ON or left auto ignition system is armed and left engine torque is below 400 ft-lbs. |

Anzeigen im Flugzeug N7779V (Anzeigen anlässlich des schweren Vorfalls):

- (8) *To the aircraft manufacturer, it is recommended to(a) add a "Low Battery" amber annunciator light.*
- (9) *To the manufacture, it is also recommended to add a simple load shedding logic, which prevents a failure of all avionics at approximately the same time. In many aircraft, the copilot's side fails first before in a later stage all avionics fail. This provides a clear indication to the crew and gives them adequate time to react."*
