## Summarischer Bericht

<b>Luftfahrzeug</b>	Piper PA31T	N90FS
<b>Halter</b>	MoNoAviation GmbH, c/o Nobel & Hug, Dufourstrasse 29, 8008 Zürich	
<b>Eigentümer</b>	MoNoAviation GmbH, c/o Nobel & Hug, Dufourstrasse 29, 8008 Zürich	
<b>Pilot</b>	Schweizer Staatsangehöriger, Jahrgang 1958	
<b>Ausweis</b>	Berufspilotenlizenz für Flugzeuge ( <i>Commercial Pilot Licence Aeroplane – CPL(A)</i> ) nach der Europäischen Agentur für Flugsicherheit ( <i>European Aviation Safety Agency – EASA</i> ), ausgestellt durch das Bundesamt für Zivilluftfahrt (BAZL)	
<b>Flugstunden</b>	<b>insgesamt</b>	3095 h <b>während der letzten 90 Tage</b> 41:03 h
	<b>auf dem Vorfalldatum</b>	400 h <b>während der letzten 90 Tage</b> 29:27 h
<b>Ort</b>	Raron (LSTA)	
<b>Koordinaten</b>	---	<b>Höhe</b> ---
<b>Datum und Zeit</b>	29. Juni 2019, 13:50 Uhr (LT <sup>1</sup> = UTC <sup>2</sup> + 2 h)	
<b>Betriebsart</b>	Privat	
<b>Flugregeln</b>	Sichtflugregeln ( <i>Visual Flight Rules – VFR</i> )

<b>Startort</b>	Raron (LSTA)	
<b>Zielort</b>	Montichiari (LIPO)	
<b>Flugphase</b>	Am Boden/Rollen od. Rollen	
<b>Art des schweren Vorfalles</b>	Kollision mit Hindernis	
<b>Personenschaden</b>	<b>Besatzungsmitglieder</b>	<b>Passagiere

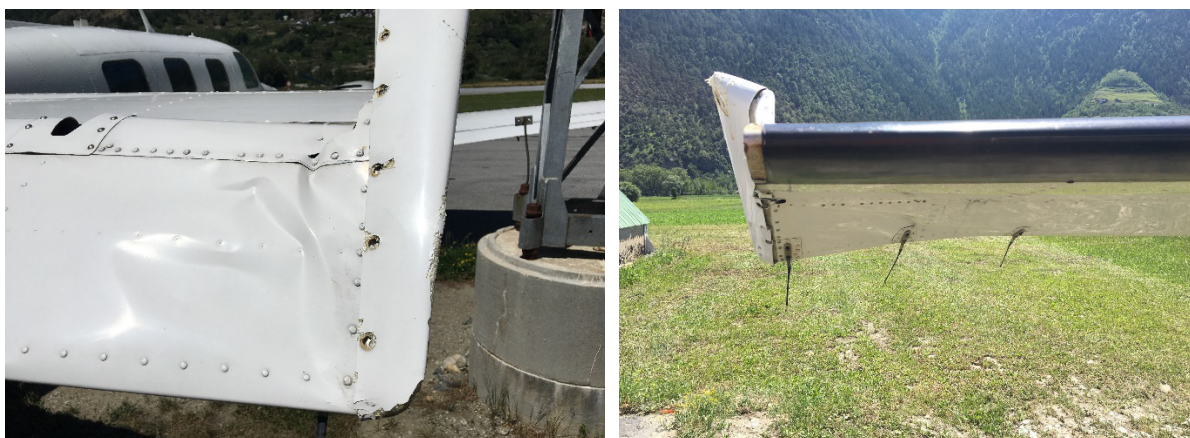
Nach dem Absetzen einer Blindmeldung<sup>3</sup> drehte der Pilot das Flugzeug nach dem Anrollen nach links in Richtung Rollweg, worauf das Höhenleitwerk nach rechts ausschwenkte, wodurch der Randbogen des Höhenruders sowie dessen Ausgleichsfläche mit dem Mast des Windsacks kollidierten. Das Flugzeug wurde leicht beschädigt, verletzt wurde niemand.

Durch die Kollision mit dem Mast des Windsacks wurde der rechte Randbogen und die Ausgleichsfläche des Höhenruders leicht beschädigt (vgl. Abbildungen 1).

**Abbildungen 1:** Leicht beschädigter rechter Randbogen sowie Ausgleichsfläche des Höhenruders nach der Kollision mit dem Mast des Windsacks

Wie der Pilot später angab, habe er trotz durchgeführter Vorflugkontrolle (*outside check*) den Mast des Windsackes schlichtweg vergessen. Weiter gab er an, dass er die Nähe des Höhenleitwerkes zur Hangarwand nicht als unmittelbare Kollisionsgefahr wahrgenommen habe. Die Passagiere, die allesamt schon früher mit dem Piloten in diesem Flugzeug geflogen waren, hätten alle Vorhänge in der Kabine zugezogen gehabt.

Da die Vorhänge in der Kabine beim Anrollen geschlossen waren, war es dem Piloten nicht möglich, über die rechte Schulter den Mast in der Nähe des Höhenleitwerkes zu sehen, was ihn ansonsten dazu veranlasst hätte, erst einige Meter nach dem Anrollen die Linkskurve einzuleiten. Der vorliegende Fall macht daher deutlich, dass gute Sichtverhältnisse nach hinten oder ein Freizeichen zum Anrollen durch eine Drittperson helfen, Kollisionen am Boden zu verhindern.

Auch im vorliegenden Fall vergingen einige Minuten vom *outside check* bis zum Zeitpunkt, als der Pilot die Parkbremse löste und das Flugzeug anrollte. Bei Unterbrüchen im Arbeitsablauf ist daher insbesondere in der *single pilot operation* wichtig, sich «Ankerpunkte» zu setzen z.B. offen hingelagte Checklisten oder Erinnerungsschreiben (*reminder*) zu machen.

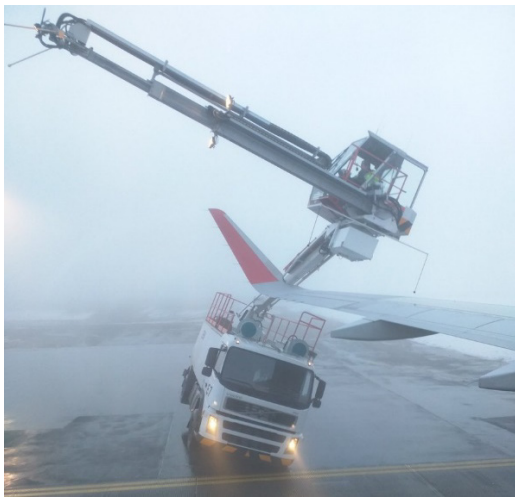
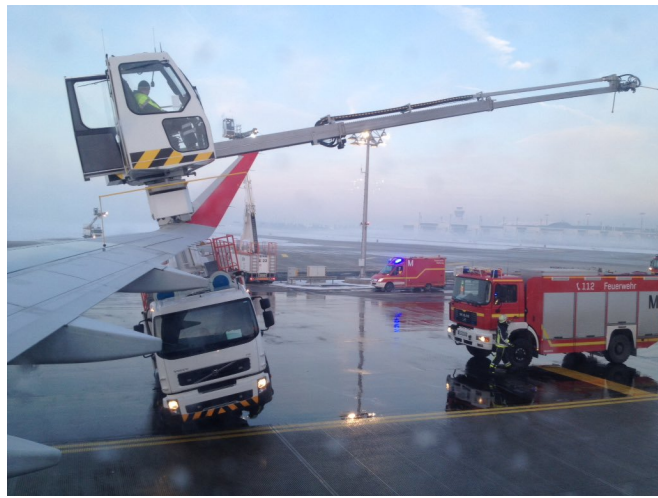
Kollisionen unmittelbar nach dem Anrollen sind weder in der allgemeinen Luftfahrt noch in der Verkehrsfliegerei eine Seltenheit. Ein prominentes Beispiel ist der Zwischenfall vom 20. Januar 2016 auf dem Flughafen München (EDDM), als ein Verkehrsflugzeug Airbus A320 beim Wegrollen von der Enteisungsfläche (*de-icing area*) vor der Piste 26L mit zwei Enteisungsfahrzeugen kollidierte (vgl. Abbildungen 2).

**Abbildungen 2:** Kollision einer A320 mit zwei Enteisungsfahrzeugen beim Wegrollen von der Enteisungsfläche (*de-icing area*) vor der Piste 26L in München (EDDM)
