Summarischer Bericht

Ort des schweren Vorfalles (Airprox)	rund 2 km nördlich von Diessenhofen 14 NM nordöstlich des Flughafens Zürich (LSZH)			
Datum und Zeit	16. Juli 2016, 17:15 UTC			
Koordinaten	698 100 / 283 300 (Swiss Grid)	Höhe	rund 6800 ft QNH	
Flugsicherungsstelle	Anflugleitstelle Ost			
Luftraum	Klasse C			
Geringster Abstand der beiden Luftfahrzeuge	0.8 NM horizontal, 200 ft vertikal			
Vorgeschriebene Mindeststaffelung	3 NM horizontal oder 1000 ft vertikal			
Airprox-Kategorie	ICAO-Kategorie B			
Luftfahrzeug 1	Bombardier, CL30	OE-HOO		
Haupthalter	Avcon Jet AG, Argentinierstrasse 29, 1040 Vienna			
Haupteigentümer	Wiff Management INC., Trident Chambers, P.O. Box 146, Road Town, Tortola, VG, British Virgin Islands			
Betriebsart	Gewerbsmässig			
Flugregeln	Instrumentenflugregeln (<i>instrument flight rules – IFR</i>)			
Flugphase	Anflug			
Abflugort	Krakau (EPKK)			
Bestimmungsort	Zürich (LSZH)			
Besatzungsmitglieder	Cockpit: 2, Kabine: 1

Verlauf des schweren Vorfalls

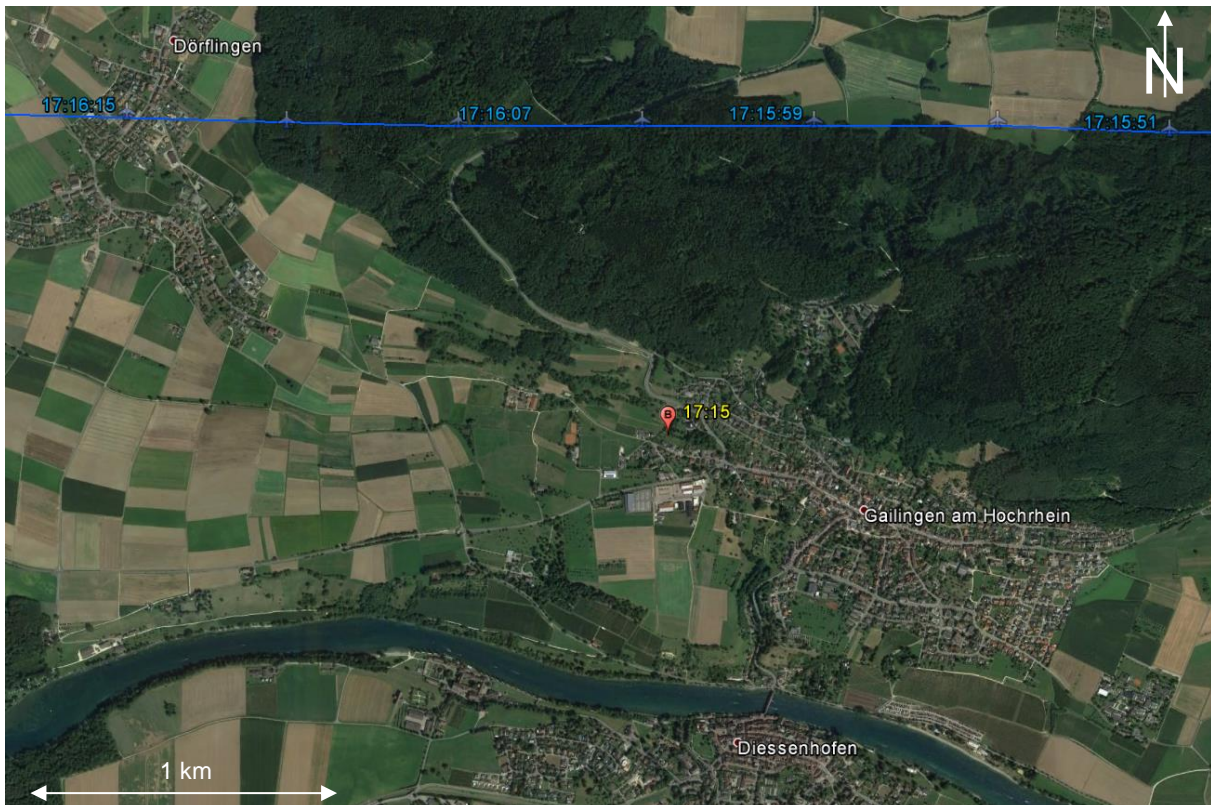
Die beiden Luftfahrzeuge näherten sich rund 2 km nördlich von Diessenhofen bis auf einen Abstand von horizontal etwa 0.8 NM und vertikal 200 ft an (vgl. Abbildung 1).

Abbildung 1: Darstellung des Flugweges der OE-HOO gemäss Radaraufzeichnungen (blau) und der Position des Ballons HB-QTH (B) nach Angaben des Piloten auf südlicher Fahrt, alle Zeiten in UTC, dargestellt in Google-Earth

Der Ballonfahrer gab später an, den Transponder nicht mitgeführt zu haben, da er nicht beabsichtigte, in den betroffenen Luftraum einzufliegen. Der portable Transponder sei zudem kompliziert zu handhaben und die Transponder-Codes seien nicht immer korrekt einstellbar.

Bezeichnend für die beiden schweren Vorfälle (Airprox) vom 16. Juli 2016 ist die Tatsache, dass keiner der beiden Heissluftballone einen Transponder mitführte. Dies hatte Konsequenzen in zweierlei Hinsicht: Zum einen war die Position für die Flugsicherung unsichtbar, wodurch es der Flugverkehrsleitung verunmöglicht wurde, Verkehrshinweise (*traffic information*) an die übrigen Luftverkehrsteilnehmer zu geben oder durch das bodenseitige Konfliktswarnsystem (*short term conflict alert system* – STCA) vor einer gefährlichen Annäherung gewarnt zu werden. Zum anderen war der Ballon auch nicht für das an Bord der beteiligten Flugzeuge installierte Verkehrswarn- und Kollisionsverhinderungssystem (*traffic alert and collision avoidance system* – TCAS) sichtbar, das im Fall einer bevorstehenden Kollision einen Ausweichbefehl (*resolution advisory* – RA) erteilt hätte. Für die Flugbesatzung der OE-HOO, die kurz nach Austreten aus einer dünnen Wolkenschicht den Ballon zum ersten Mal sichtete, stand dieses letzte Sicherheitsnetz nicht zur Verfügung, weshalb diese Annäherung einer unkontrollierten Situation entsprach und daher als gefährlich einzustufen ist.
