Summarischer Bericht

Luftfahrzeug	Yak-52	SP-YGI
Halter	Privat	
Eigentümer	Privat	
Pilot	Schweizer Staatsbürger, Jahrgang 1956	
Ausweis	Privatpilotenlizenz für Flugzeuge (<i>Private Pilot Licence Aeroplane</i> – PPL(A)) nach der Europäischen Agentur für Flugsicherheit (<i>European Aviation Safety Agency</i> – EASA), ausgestellt durch das Bundesamt für Zivilluftfahrt (BAZL)	
Flugstunden	insgesamt	628:33 h während der letzten 90 Tage 10 h
	auf dem Vorfallmuster	350 h während der letzten 90 Tage 10 h
Ort	Flugplatz Grenchen (LSZG)	
Koordinaten	---	Höhe ---
Datum und Zeit	28. September 2018, 14:05 Uhr (LT ¹ = UTC ² + 2 h)	
Betriebsart	Privat	
Flugregeln	Sichtflugregeln (<i>Visual Flight Rules</i> – VFR)	
Startort	Flugplatz Grenchen (LSZG)	
Zielort	Flugplatz Grenchen (LSZG)	
Flugphase	Landung	
Art des schweren Vorfalls	Überrollen des Pistenendes (<i>runway excursion</i>)	
Personenschaden	Besatzungsmitglieder	Passagiere Drittpersonen

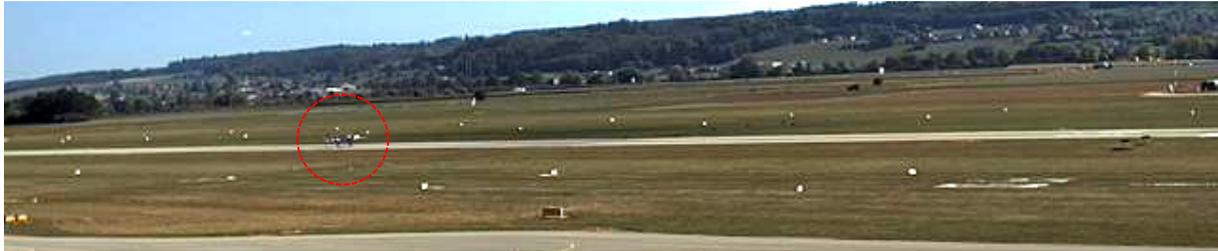
Ein Standbild der Webcam von 14:05:16 Uhr (vgl. Abbildung 1) zeigt das auf der Piste 24 rollende Flugzeug rund 340 m vor Pistenende. Die Rollgeschwindigkeit betrug zu diesem Zeitpunkt etwa 145 km/h.

Abbildung 1: Aufzeichnung der Webcam um 14:05:16 Uhr, Blickrichtung Osten. Die SP-YGI ist ca. 340 m vor dem Pistenende mit rund 145 km/h rollend erkennbar (roter Kreis).

Die Auswertungen aus den Standbildern der Webcam ergaben, dass das Flugzeug rund 300 m nach dem Rollweg Delta, entsprechend 340 m vor Pistenende, noch eine Rollgeschwindigkeit von rund 145 km/h aufwies. Daraus lässt sich folgern, dass das Flugzeug mit einer Geschwindigkeit auf der Piste aufgesetzt hatte, die deutlich über der gemäss POH vorgegebenen Geschwindigkeit von 120 km/h lag. Ausserdem erscheint es wenig wahrscheinlich, dass sich der Aufsetzpunkt nur 80 m hinter dem Rollweg Delta befunden hatte.

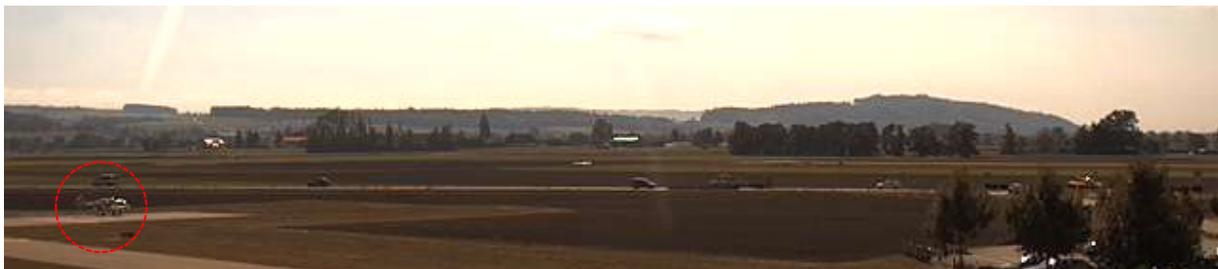
In der Folge rollte das Flugzeug um 14:05:26 Uhr mit einer Geschwindigkeit von knapp 80 km/h über das Pistenende (vgl. Abbildung 2), durchquerte den angrenzenden Acker und überrollte die 110 m hinter dem Pistenende liegende und quer zur Pistenachse verlaufende Kantonsstrasse. Ein Fahrzeug auf der Kantonsstrasse hatte das Flugzeug offensichtlich gesehen und angehalten, damit es nicht zu einer Kollision kam (vgl. blauer Pfeil in Abbildung 3). Das Flugzeug kam wenige Meter hinter der Kantonsstrasse im angrenzenden Acker zum Stillstand (vgl. Abbildung 4).

Abbildung 2: Aufzeichnung der Webcam um 14:05:26 Uhr, Blickrichtung Süden. Die SP-YGI ist links ca. 20 m vor dem Pistenende mit rund 80 km/h rollend erkennbar (roter Kreis).

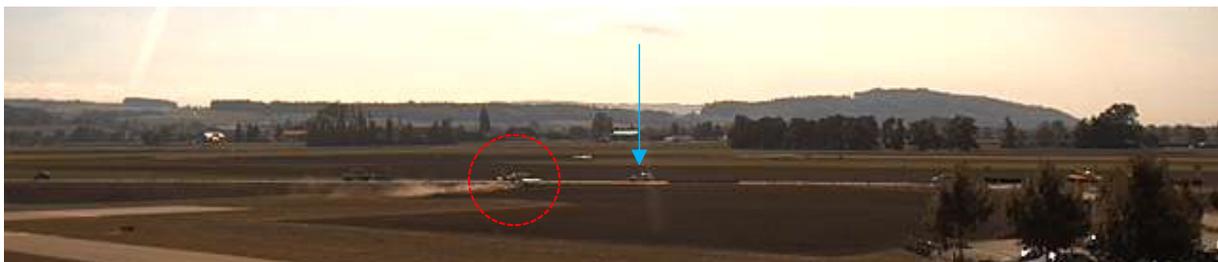
Abbildung 3: Aufzeichnung der Webcam um 14:05:31 Uhr mit der SP-YGI (roter Kreis) kurz vor dem Überrollen der Kantonsstrasse, auf der ein Fahrzeug angehalten hat (blauer Pfeil).

Das erste Überrollen der Kantonsstrasse stellte aufgrund des Vorhandenseins von Fahrzeugen ein beträchtliches Risiko für diese Strassenverkehrsteilnehmer dar. Ein Fahrzeug hielt auf der quer zur Pistenachse verlaufenden Kantonsstrasse an, nachdem der Fahrer das sich nähernde Flugzeug gesehen hatte. Er verhinderte damit eine mögliche Kollision mit dem Flugzeug auf der Strasse.

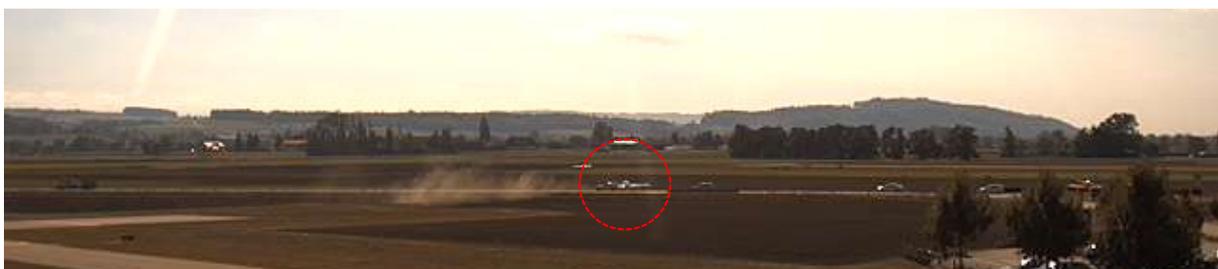
Abbildung 4: Aufzeichnung der Webcam um 14:05:36 Uhr mit der SP-YGI (roter Kreis), die hinter der Kantonsstrasse zum Stillstand gekommen ist.

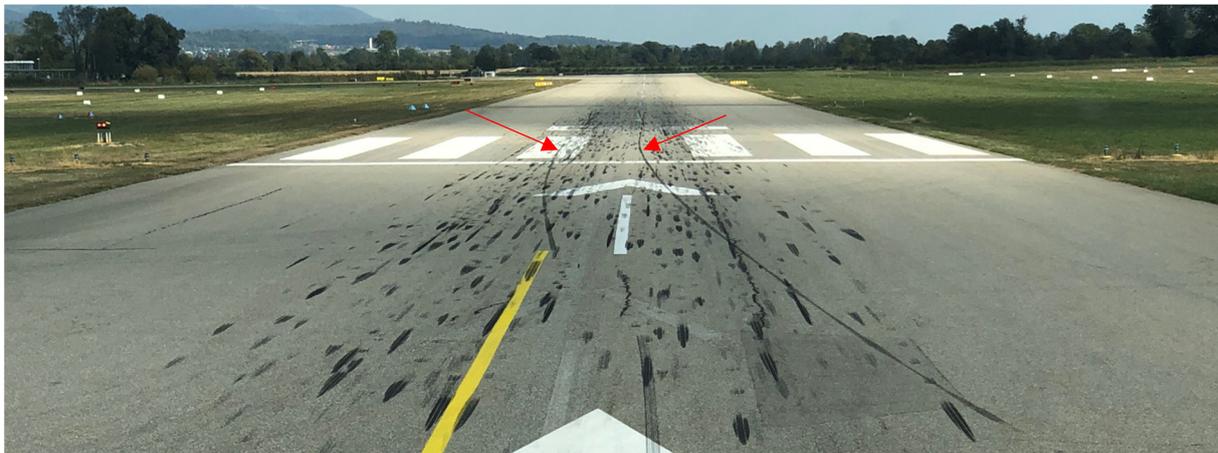
Im Bereich der Pistenschwelle 06 waren frische Bremsspuren der beiden Haupträder der SP-YGI deutlich sichtbar (vgl. Abbildung 5 und Abbildung 6). Diese begannen rund 100 m vor der Pistenschwelle 06 (resp. rund 240 m vor dem Pistenende) und 1 m rechts der Pistenmittellinie und führten in einer Linkskurve bis kurz vor das Pistenende.

Abbildung 5: Bremsspuren der SP-YGI (rote Pfeile) im Bereich der Pistenschwelle 06, Blickrichtung entgegengesetzt der Landerichtung 24.

Die durchschnittliche Verzögerung des Flugzeuges entlang der Piste entsprach der Verzögerung, die für eine Landerollstrecke von 300 m gemäss POH zu erwarten ist. Dies legt nahe, dass die Bremswirkung des Hauptfahrwerkes zumindest gegen das Pistenende hin normal gewährleistet war. Die Bremsspuren im Bereich der Pistenschwelle 06 (vgl. Abbildung 5 und 6) zeigen ausserdem, dass die Räder des Hauptfahrwerkes in dieser Phase zeitweise, aber nicht kontinuierlich blockierten. Daraus lässt sich erneut schliessen, dass die Funktion der beiden Trommelbremsen grundsätzlich gegeben war. Die Bremswirkung war aber nicht symmetrisch, was die ungleich langen Bremsspuren des linken resp. des rechten Rades belegen. Dies könnte erklären, weshalb es zu dem vom Piloten wahrgenommenen Ausbrechen des Flugzeuges nach links unmittelbar nach der Landung auf der Piste kam. Eine technische Ursache für die asymmetrische Bremswirkung konnte nicht abschliessend eruiert werden. Möglicherweise lag eine gewisse Undichtheit in der pneumatischen Bremsleitung zum rechten Hauptfahrwerk vor, so dass das rechte Rad weniger Bremswirkung entfaltet als das linke.

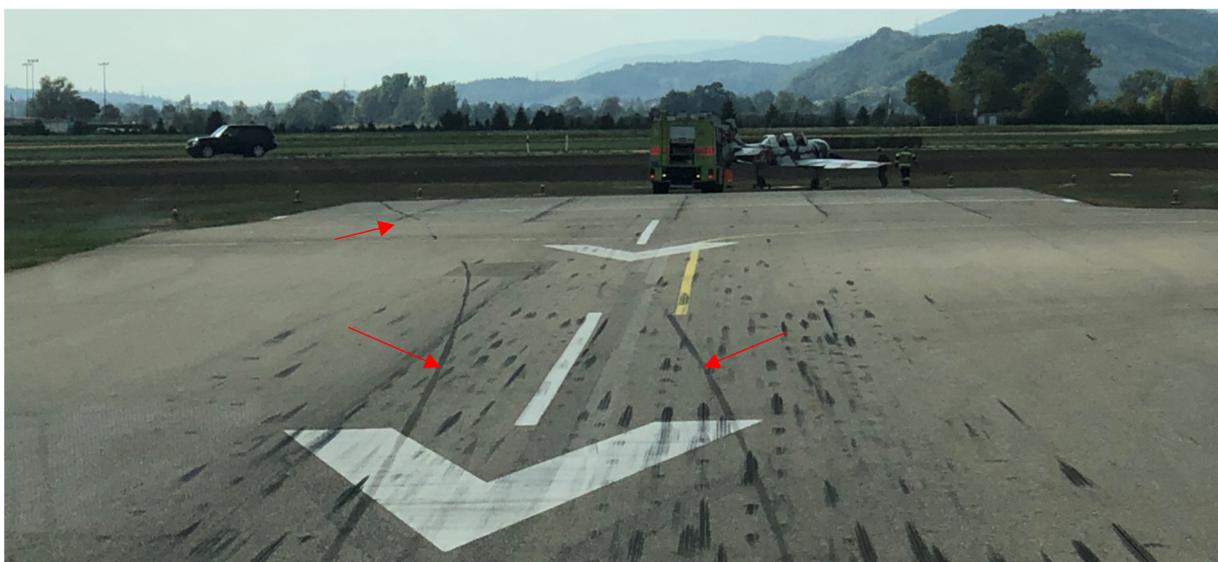
Abbildung 6: Bremsspuren am Pistenende (rote Pfeile) in Landerichtung 24 (Zeitpunkt: Bergung der SP-YGI).

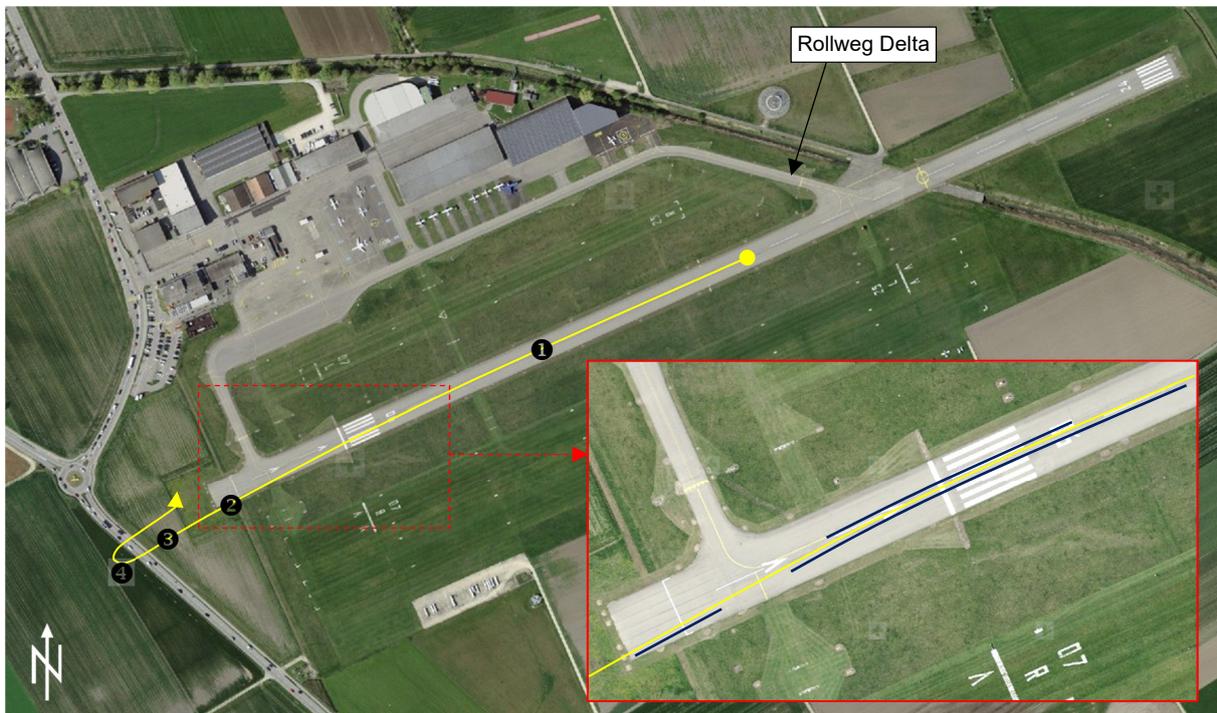
Auffallend war, dass die Bremsspur des rechten Hauptfahrwerks erst rund 40 m nach der Bremsspur des linken Hauptfahrwerks begann und bereits 90 m vor dem Pistenende endete. Die linke Bremsspur führte hingegen, mit leichten Unterbrüchen, nach links bis zum Pistenende (vgl. Abbildung 7).

Abbildung 7: Aufsicht auf den Flugplatz Grenchen (LSZG) mit dem Aufsetzpunkt gemäss Angaben des Piloten (gelber Punkt) und der Rollstrecke der SP-YGI nach dem Aufsetzen (gelbe Linie) bis zur Endposition (gelbes Dreieck). Die Positionen 1 bis 4 zeigen die Position des Flugzeuges gemäss den Abbildungen 1 bis 4. Im rechten Ausschnitt sind die rekonstruierten Bremsspuren des rechten und linken Hauptfahrwerks schematisch eingezeichnet (dunkelblaue Linien). Quelle des Luftbildes: Bundesamt für Landestopographie.
