Schlussbericht Nr. 2390 der Schweizerischen Sicherheitsuntersuchungsstelle SUST

über den Unfall der Drohne
Matternet M2 V9, SUI-9903,

vom 9. Mai 2019

Ob der Hueb, Kreis 6, Stadt Zürich

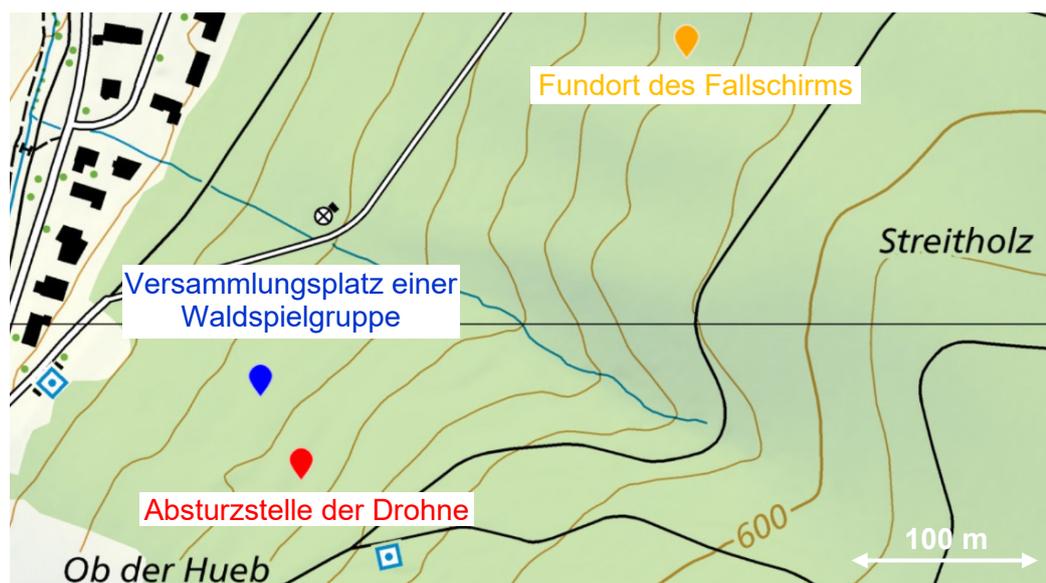
Abbildung 1: Absturzstelle der Drohne (rote Boje) im Waldstück «Ob der Hueb», rund 500 m südöstlich der Universität Zürich (UZH) Irchel, unweit von spielenden Kindern im Wald (blaue Boje). Der Fallschirm (orange Boje) wurde rund 330 m nordöstlich davon in den Bäumen geborgen. Quelle der Karte: Bundesamt für Landestopografie.

Weder die Kinder noch die beiden Kindergärtnerinnen, die den Absturz der Drohne in rund 50 Meter von der Absturzstelle (vgl. Abbildung 1) entfernt beobachteten, konnten ein akustisches Warnsignal wahrnehmen.

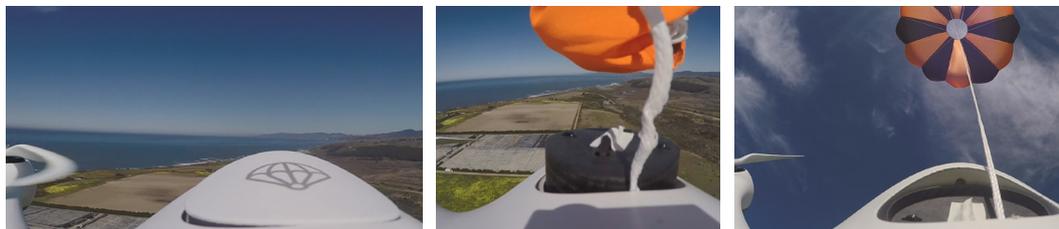
Abbildung 2: Bildsequenz des Fallschirmauswurfs bei einem Test des autonomen Flugabbruchsystems (*Flight Termination System* – FTS). Es befinden sich keine Aufkleber als Gefahren- und Warnhinweise für Ersthelfer auf der Drohne (Quelle: Matternet).

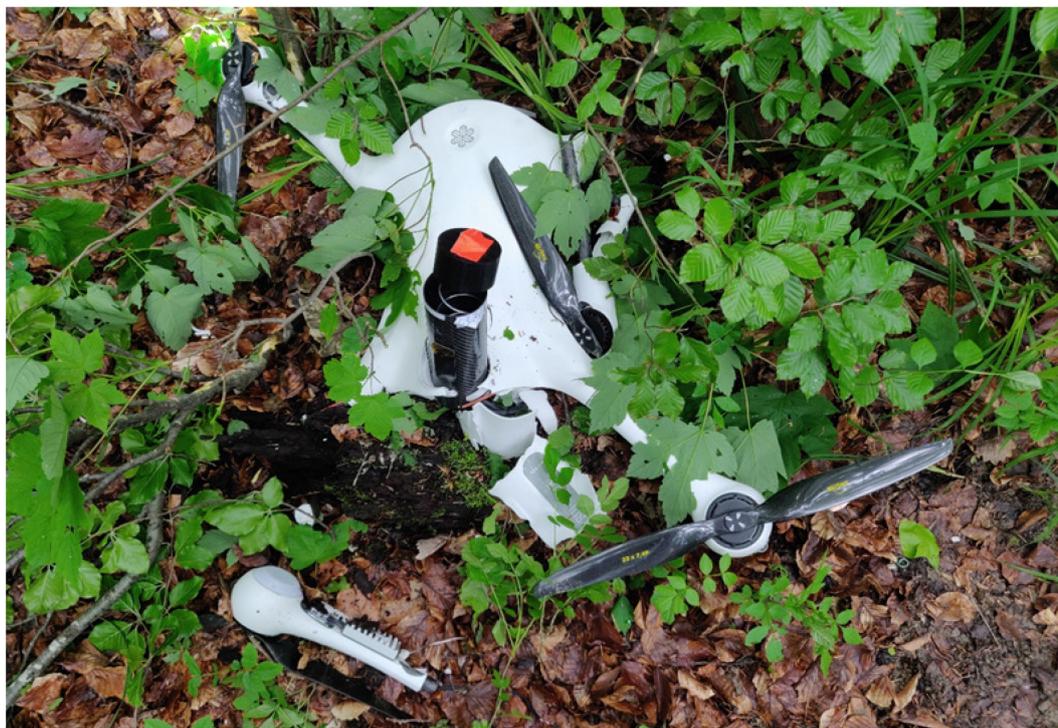
Die Drohne wurde beim Aufprall auf den Waldboden weitestgehend zerstört (vgl. Abbildung 3). Ein Blatt eines Propellers wurde an der Unfallstelle nicht gefunden. Im Weiteren fanden sich keine Überreste der Verbindungsleine zum Notfallschirm an der Struktur der Drohne. Das akustische Warnsignal war an der Absturzstelle schwach hörbar.

Abbildung 3: Endlage der zerstörten Drohne SUI-9903 an der Absturzstelle

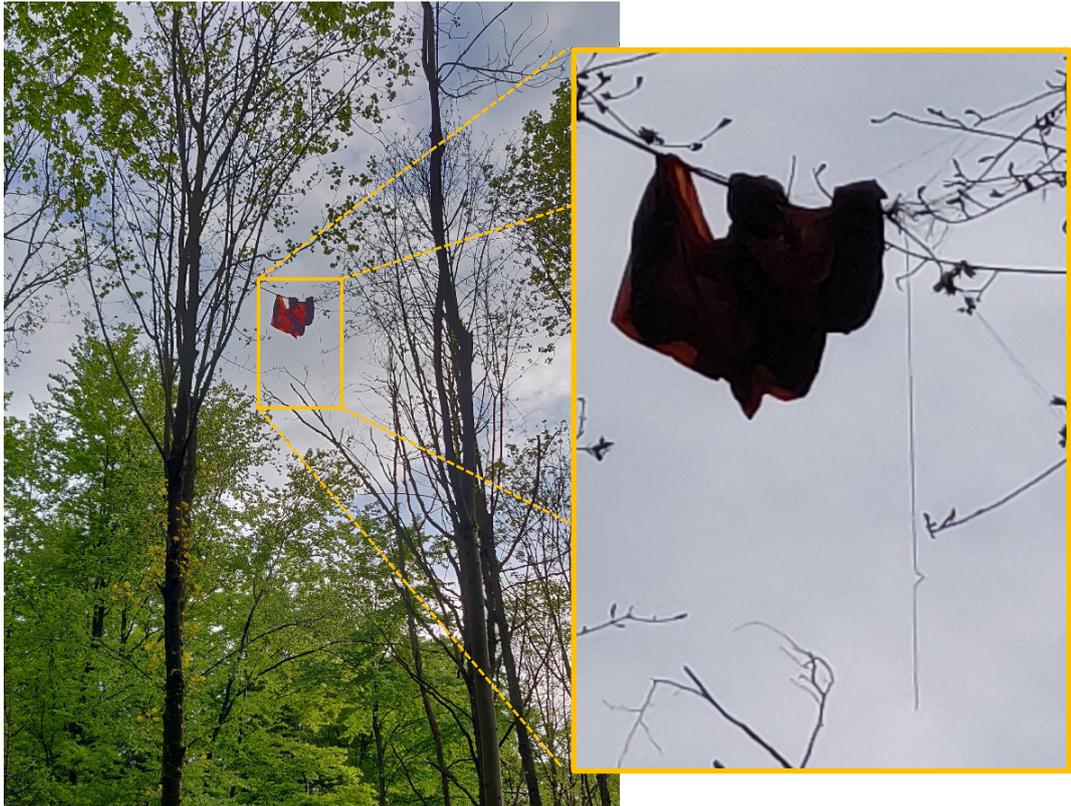
Der abgetrennte Fallschirm mit intakter Verbindung zur Verbindungsleine verfang sich rund 330 m nordöstlich der Absturzstelle zwischen zwei Bäumen (vgl. Abbildung 4).

Abbildung 4: Fundort des von der Drohne getrennten Fallschirms

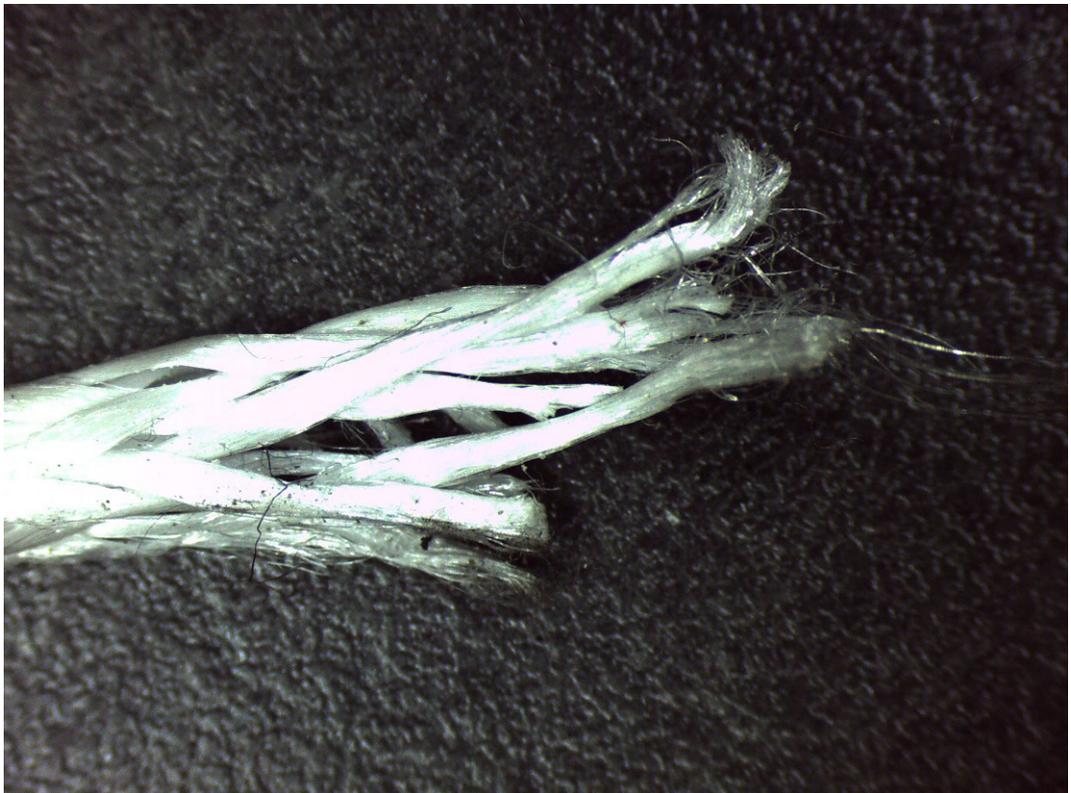
Die Verbindungsleine war an deren drohnenseitigen Ende durchtrennt und wies Schnitt- und Rissspuren auf (vgl. Abbildung 5).

Abbildung 5: Schnitt- und Rissstelle der Verbindungsleine

- An der Verbindungsleine konnte eine Rissfraktur ausgemacht werden. Im Vergleich zu einem baugleichen Fallschirm fehlte das letzte Stück von etwa 4 cm, was dem Umfang des Auslegers der Drohne entsprach, an dem die Leine befestigt war. Dieses fehlende Stück der Verbindungsleine konnte nicht gefunden werden.

Anhand der Deformation am Aluminiumchassis und der Rissfraktur an der Verbindungsleine kann geschlossen werden, dass diese durch die beim Ausstossen des Fallschirms entstandenen Kräfte infolge dessen Bremswirkung schlagartig verzögert und dabei an den scharfen Oberkanten des Chassis angeschnitten wurde (vgl. Abbildung 5 und Abbildung 6). Die für Zugkraft ausgelegte Verbindungsleine wurde durch die scharfe Kante an der drohnenseitigen Befestigungsstelle vorbeschädigt. In der Folge hielt sie der Zugbelastung des sich entfaltenden Fallschirms nicht stand und riss. Dadurch wurde der Notfallschirm von der Transportdrohne getrennt, und das Fluggerät stürzte ungebremst ab.

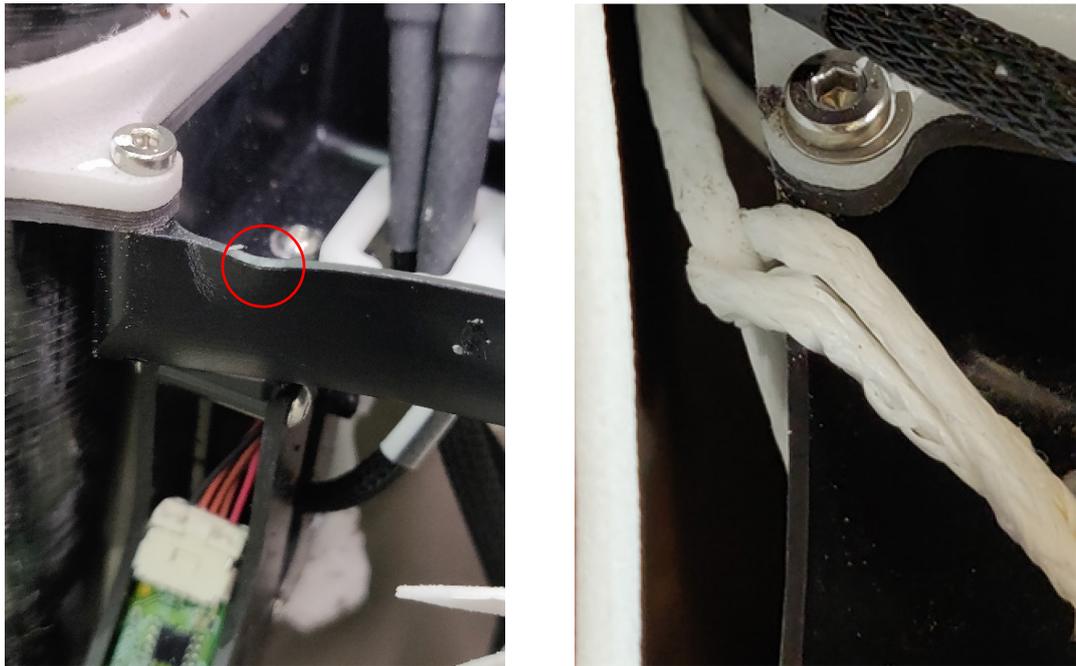
Die Befestigungsstelle an der Struktur der Drohne zeigte deutliche Deformationen (vgl. Abbildung 6).

Abbildung 6: Deutlich sichtbare Deformation der scharfkantigen Befestigungsstelle (roter Kreis) an der verunfallten Drohne SUI-9903 (links) sowie die intakte Befestigung der Verbindungsleine einer baugleichen Drohne (rechts).

- Nach dem Ausstossen des Fallschirms riss dessen Verbindungsleine, da diese durch die scharfe Kante an der drohnenseitigen Befestigungsstelle vorbeschädigt war.

Nach dem Ausstossen des Fallschirms wurde die Verbindungsleine an der scharfkantigen, drohnenseitigen Befestigungsstelle angeschnitten und riss, sodass die Drohne ungebremst auf dem Boden aufschlug.

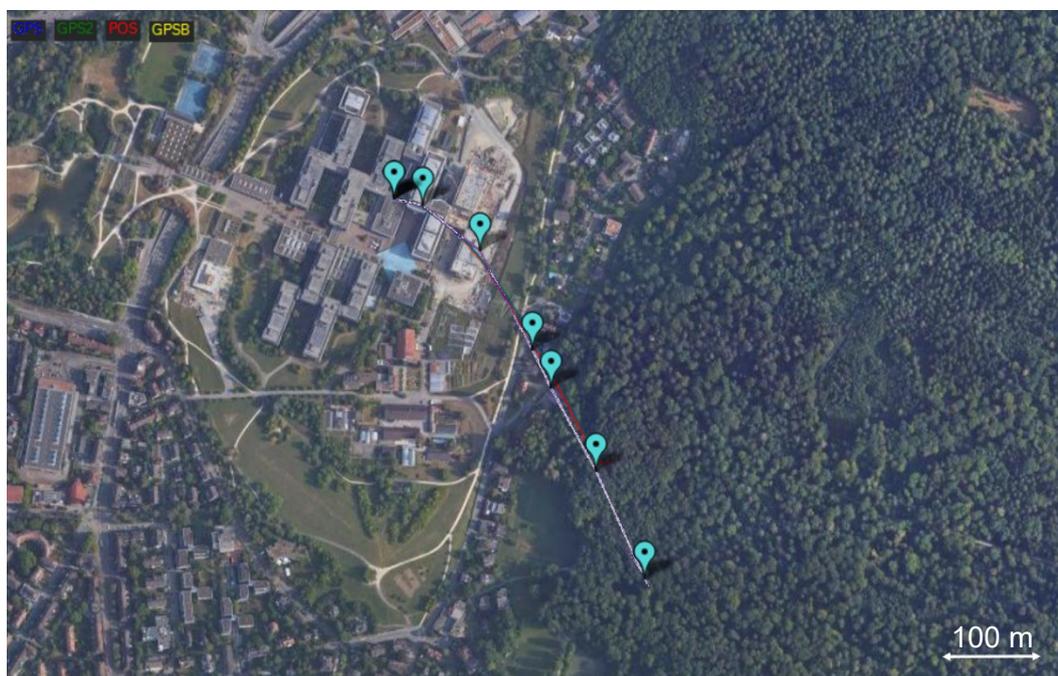
Abbildung 7: Kartendarstellung des Unfallfluges der SUI-9903 vom 9. Mai 2019 gemäss den Logdateien (Quelle: SUST)

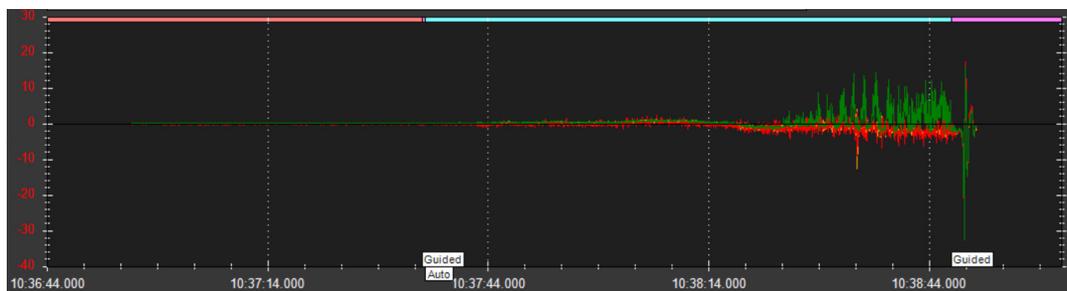
Neben den von den *Inertial Measurement Units* (IMU) über die Beschleunigungssensoren ermittelten Vibrationen gab es ab 10:38:24 Uhr in allen drei Achsen auffällige Abweichungen zwischen den Daten der ersten beiden Einheiten (IMU1 und IMU2) und der IMU3; beispielhaft sind diejenigen entlang der Y-Achse dargestellt (vgl. Abbildung 8).

Abbildung 8: Zeitlicher Verlauf der Abweichungen von den dimensionslosen Werten der Beschleunigungssensoren (*accelerometer*) anhand der IMU1 (orange), IMU2 (rot) und IMU3 (grün).

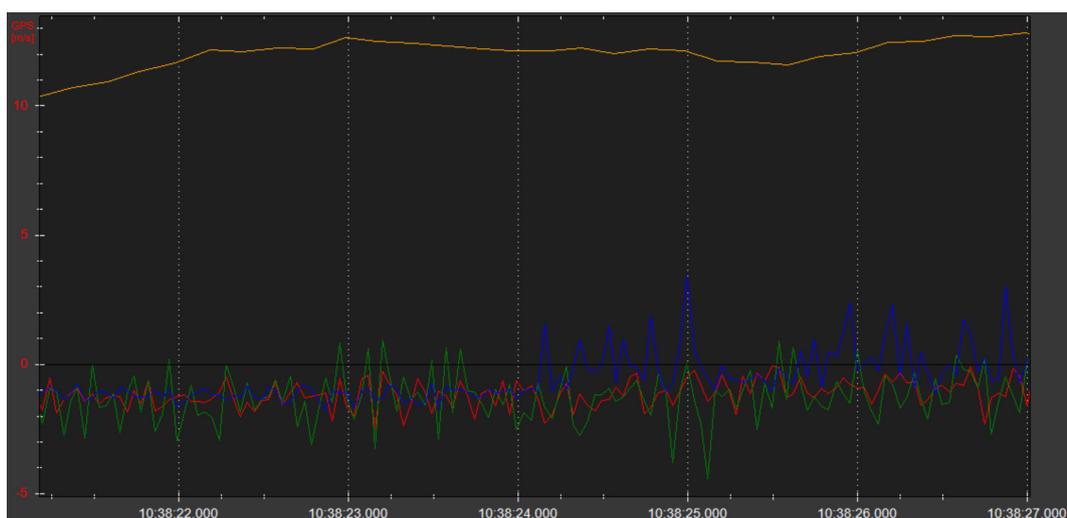
Eine Detailansicht der Zeitbereiche von 10:38:21 bis 10:38:27 Uhr (vgl. Abbildung 9) bzw. von 10:38:31 bis 10:38:38 Uhr (vgl. Abbildung 10) zeigt deutlich, dass ab 10:38:24 Uhr abrupt starke Abweichungen in den Beschleunigungswerten der IMU3 auftraten, während IMU1 und IMU2 weiterhin ähnliche Beschleunigungswerte lieferten. Im weiteren zeitlichen Verlauf verstärkten sich diese Abweichungen in regelmässigen Zyklen.

Abbildung 9: Zeitlicher Ausschnitt (10:38:21 bis 10:38:27 Uhr) des Verlaufs der Abweichungen von den dimensionslosen Werten der Beschleunigungssensoren anhand der IMU1 (rot), IMU2 (grün) und IMU3 (blau) sowie die GPS-Geschwindigkeit (orange) in m/s.

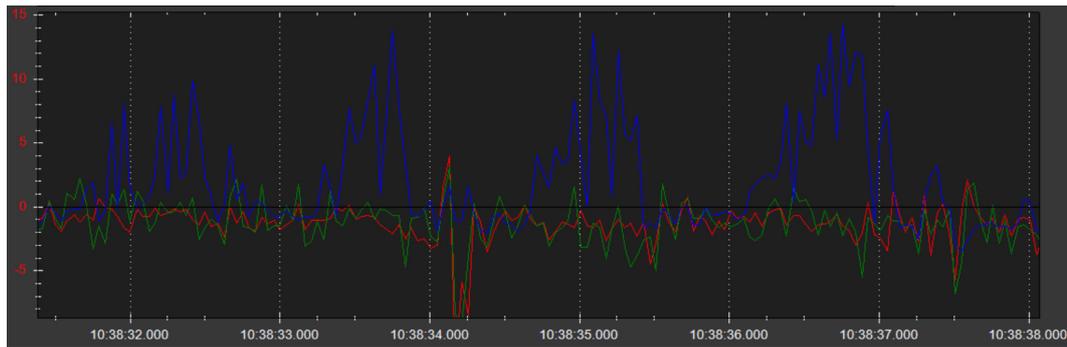
Abbildung 10: Zeitlicher Ausschnitt (10:38:31 bis 10:38:38 Uhr) des Verlaufs der Abweichungen von den Werten der Beschleunigungssensoren anhand der IMU1 (rot), IMU2 (grün) und IMU3 (blau). Ab etwa 10:38:32 Uhr ist eine deutliche Oszillation (blaue Linie) mit einer Frequenz von rund $2/3$ Hz zu erkennen.

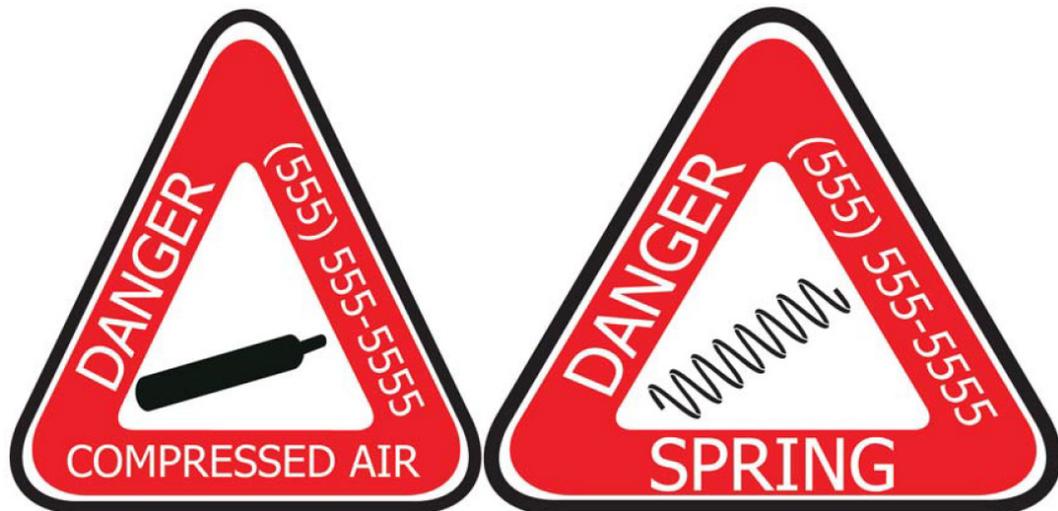
Desgleichen wird das Anbringen von Aufklebern als Gefahren- und Warnhinweise für Ersthelfer einschliesslich Vorgaben hinsichtlich deren Grösse, Aufschrift und Positionierung auf der Drohne (vgl. Abbildung 11) festgelegt.

Abbildung 11: Beispiel eines Gefahren- und Warnhinweises für Ersthelfer (Quelle: F3322)
