Summarischer Bericht

Luftfahrzeug	Matternet M2 V9	SUI-9909	
Halter	Matternet Inc., 3511 EdisonWay, Menlo Park, CA 94025 USA		
Eigentümer	Matternet Inc., 3511 EdisonWay, Menlo Park, CA 94025 USA		
Operateur	Amerikanischer Staatsangehöriger, Jahrgang 1985		
Ausweis	Gegenwärtig können für diese Art von unbemannten Luftfahrzeugen keine offiziellen Ausweise erworben werden. Es fand eine Ausbildung durch den Betreiber statt.		
Flugstunden	insgesamt	540 h während der letzten 90 Tage	40:35 h
	auf dem Unfallmuster	40:35 h während der letzten 90 Tage	40:35 h
Ort	rund 500 m nordöstlich der Landiwiese, Zürichsee (ZH)		
Koordinaten	245 088 / 683 215 (<i>Swiss Grid</i> 1903) N 47° 21' 05.06" / E 008° 32' 24.45" (WGS ¹ 84)	Höhe	406 m/M
Datum und Zeit	25. Januar 2019, 10:10 Uhr (LT = UTC + 1 h)		
Betriebsart	Gewerbsmässig		
Flugregeln	Sichtflugregeln (<i>Visual Flight Rules – VFR</i>)		
Startort	Klinik im Park (KiP), Zürich		
Zielort	Zentral Labor Zürich (ZLZ)

Flugphase	Reiseflug		
Unfallart	Notlandung infolge eines technischen Problems		
Personenschaden	Besatzungsmitglieder	Passagiere	Drittpersonen
Leicht verletzt	0	0	0
Nicht verletzt	0	0	Nicht betroffen
Schaden am Luftfahrzeug	Zerstört	Kurzsch

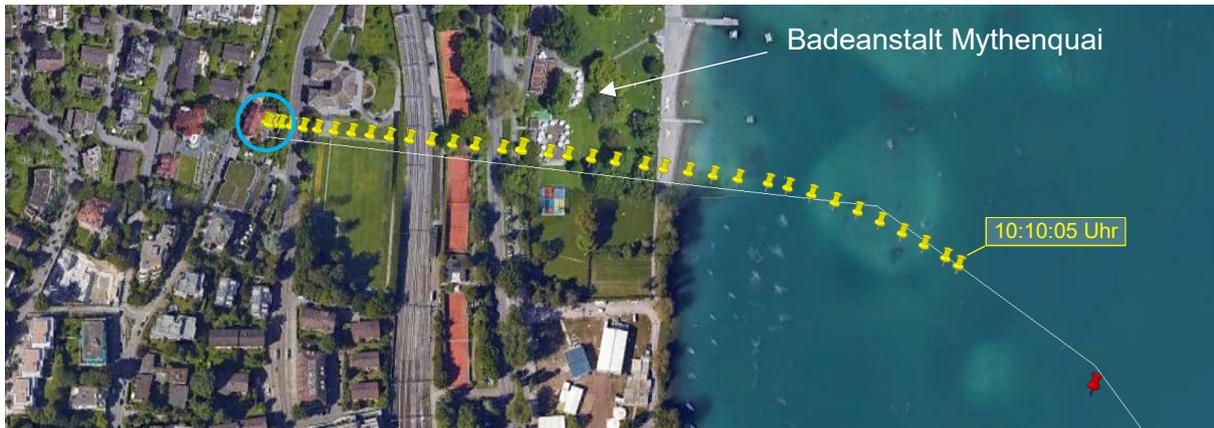
Wenige Sekunden nach Überflug des westlichen Seeufers kam es um 10:10:05 Uhr zu einem GPS³-Signalverlust. Die Drohne folgte für wenige Sekunden dem programmierten Flugweg.

Abbildung 2: Flugverlauf der Drohne (gelbe Pins) entlang des programmierten Flugweges (graue Linie) ab dem Start bei der Klinik im Park (blauer Kreis) über die Landwiese bis zum letzten aufgezeichneten Datenpunkt um 10:10:05 Uhr sowie die Stelle (roter Pin), an der die Drohne, rund 320 m vom Ufer der Badeanstalt Mythenquai in rund 20 m Tiefe gefunden wurde.

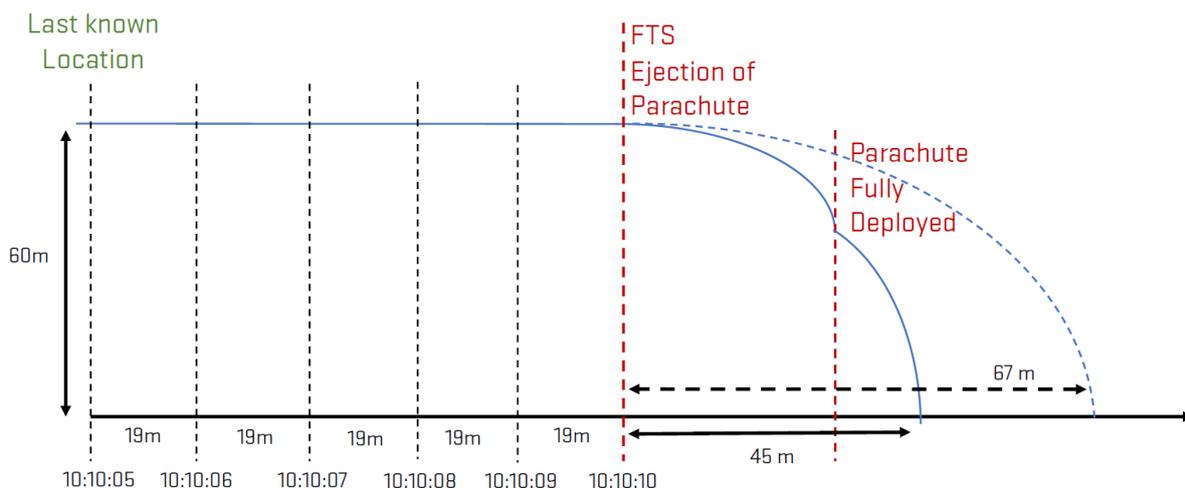
Um 10:10:10 Uhr leitete die Drohne, weil sie ihre eigene Position nicht mehr bestimmen konnte, eine Notlandung ein. Dabei wurde nach der internen Logik des *Flight Termination System* (FTS) der Fallschirm ausgeworfen. Dem F/D in der *mission control unit* wurde zu diesem Zeitpunkt auf seinem Bildschirm die Warnung (*alert*) «FTS fuse false⁴» angezeigt. Er hatte in dieser Phase keine Möglichkeiten, das weitere Geschehen zu beeinflussen. Die Drohne segelte aus rund 60 m Höhe über Grund parabolisch nach unten, traf mit einer mittleren Vertikalgeschwindigkeit von 4 m/s auf der Wasseroberfläche auf und versank (vgl. Abbildung 3).

Abbildung 3: Schematische Darstellung der letzten Sekunden des vertikalen Flugverlaufes der Drohne bis zum Auslösen des Fallschirms in einer Höhe von 60 m über Grund. Quelle: Matternet.

Nach dem Ausstossen des Fallschirms erfuhr die Drohne, die sich bis dahin im freien Fall befunden hatte (vgl. Abbildung 3), durch die Bremswirkung des entfaltenen Fallschirms einen Schlag. Dadurch und als Folge der exzentrischen Befestigung der Hauptleine wurde ein Kunststoffteil des Gehäuses (*fairing*) aus dem Gehäuse ausgebrochen. Dieses Spurenbild lässt den Schluss zu, dass die Drohne durch den Fallschirm in ihrer Fallbewegung gebremst wurde.

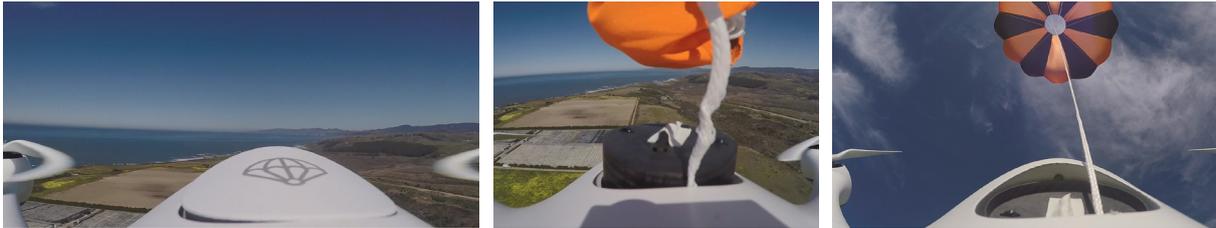
Abbildung 4: Bildsequenz des Fallschirmauswurfs im Rahmen des *Flight Termination System* (FTS). Der Fallschirm steht unter einer Federspannung, deren Sicherung (*fuse*) elektronisch ausgelöst werden kann.

Das momentan vorliegende Konzept des FTS auf Basis einer *electrical fuse* setzt eine permanente Stromversorgung, die durch eine separate Batterieeinheit gewährleistet wird, voraus. Sollten also diese zusätzliche Batterie bzw. die zugehörige Steuereinheit versagen, könnte der Fallschirm nicht mehr ausgestossen werden und ein Notabstieg wäre nicht mehr möglich. Die Drohne würde bei einem Kontrollverlust oder beim Verlassen der *containment area* unweigerlich aus 60 m AGL bzw. 120 m AGL zu Boden stürzen und mit einer Energie von rund 6.5 kJ resp. 13 kJ auf den Boden aufprallen. Wesentliche Systeme in der bemannten Luftfahrt sind entweder hochredundant ausgelegt oder bleiben betriebsbereit bei Teilausfällen (*fail operational design*). Es ist augenfällig, dass das einzige automatisch ausgelöste Notverfahren (*emergency procedure*) der vorliegenden Drohne diesen Ansprüchen nicht genügen würde.

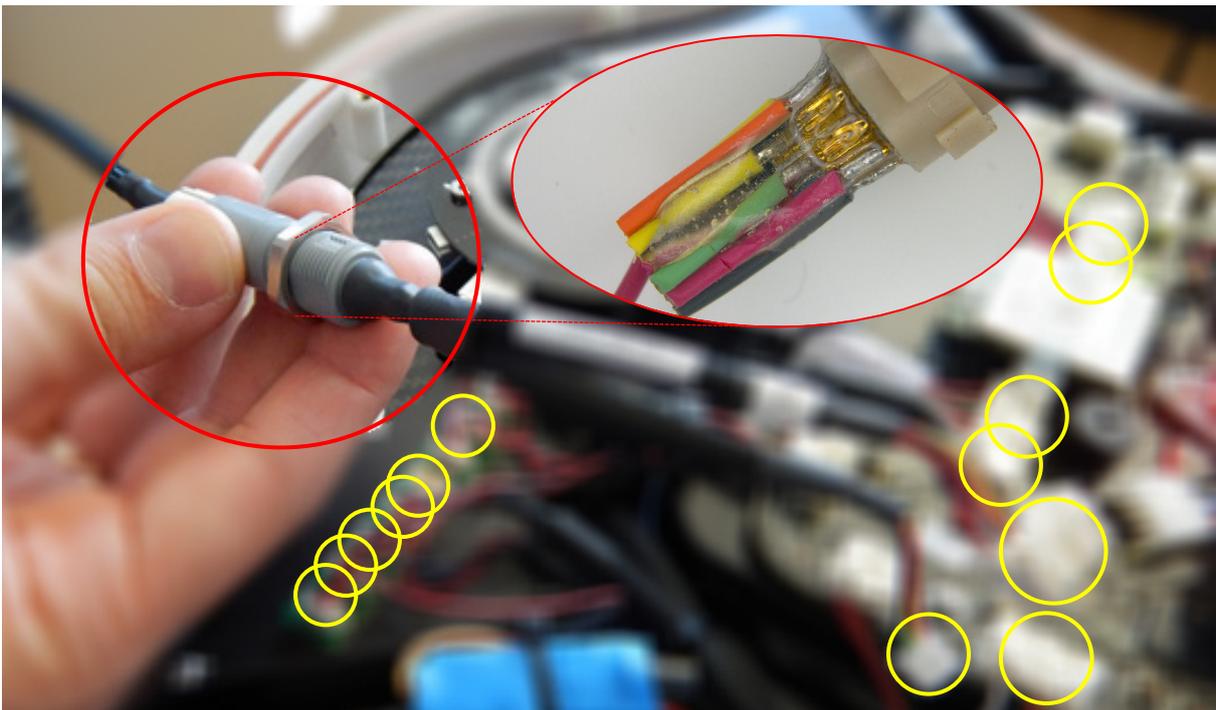
Im Rahmen weiterer Abklärungen stellte sich heraus, dass die 5 Volt-Versorgung des GPS-Empfängers sowie des optischen Sensors für die Landung (*precision landing sensor*) ausgefallen war. Die zugehörige Stromversorgung war über einen von Matternet modifizierten ODU⁵-Connector verbunden, dessen Pins sich sehr nahe zueinander befanden (vgl. Abbildung 5).

Die Hauptplatine (*main avionic board*) ist mit einem Schutzharz überzogen. Viele Steckverbindungen besitzen einen eher geringen Schutz vor Umwelteinflüssen (vgl. Abbildung 5).

Abbildung 5: Hauptplatine (*main avionic board*) einer baugleichen Drohne mit vielen Steckverbindungen (gelbe Kreise), die einen eher geringen Schutz vor Umwelteinflüssen (z.B. Feuchtigkeit) haben. Der GPS-Empfänger sowie der optische Sensor für die Landung (*precision landing sensor*) wurden über einen ODU-connector (rote Ellipse) des Typs MINI-SNAP PC gespeist, dessen Pins sich sehr nahe zueinander befanden (vgl. Einsatzbild).

Die verwendeten Steckverbindungen (*connector*) sind teilweise vor Umwelteinflüssen geschützt (vgl. Abbildung 5). Auch wenn grundsätzlich die Drohne nicht in Vereisungsbedingungen, d.h. bei sichtbarer Feuchtigkeit (*visible moisture*) und Temperaturen von 5 °C oder darunter, zum Einsatz kommt, kann eine gewisse Restfeuchtigkeit innerhalb des Gehäuses nicht ausgeschlossen werden. Es liegt daher der Schluss nahe, dass es in der Steckverbindung (ODU-*connector*) des optischen Sensors für die Landung (*precision landing sensor*) zwischen den nahebeieinanderliegenden Pins zu einem Kurzschluss kam (vgl. Abbildung 5), was einen Stromausfall (*power loss*) aller in diesem Stromkreis befindlichen elektronischen Komponenten, unter anderem auch des GPS-Sensors, zur Folge hatte.

Mit grosser Wahrscheinlichkeit trat während des Fluges der Drohne in einer Steckverbindung ein Kurzschluss auf, der einen Ausfall der 5 Volt-Speisung des GPS-Empfängers und anderer Komponenten zur Folge hatte. Aus diesem Grund konnte die Drohne ihre eigene Position nicht mehr bestimmen und leitete nach der internen Logik des *Flight Termination Systems* (FTS) eine Notlandung ein. Diese erfolgte, wie vorgesehen, durch das Abschalten der vier Motoren und das Ausstossen des Notfallschirms.

Alle Drohnen der Version V9 wurden infolge der vorliegenden Erkenntnisse seitens des Herstellers mit je zwei GPS-Empfängern und Kompass mit redundanter Stromversorgung ausgestattet. Ebenso wurde die betroffene Steckverbindung (*ODU-connector*) ausgetauscht.
