Summarischer Bericht

Ort des schweren Vorfalls (Airprox)	4 NM südwestlich des Flughafens Zürich (LSZH)		
Datum und Zeit	12. Juli 2016, 10:35 UTC		
Koordinaten	676565 / 252883	Höhe	rund 6200 ft über Meer
Flugsicherungsstelle			
Luftraum	Klasse C		
Geringster Abstand der beiden Luftfahrzeuge	2.9 NM horizontal, 550 ft vertikal		
Vorgeschriebene Mindeststaffelung	3 NM horizontal oder 1000 ft vertikal		
Airprox-Kategorie	ICAO Kategorie B

Verlauf des schweren Vorfalles

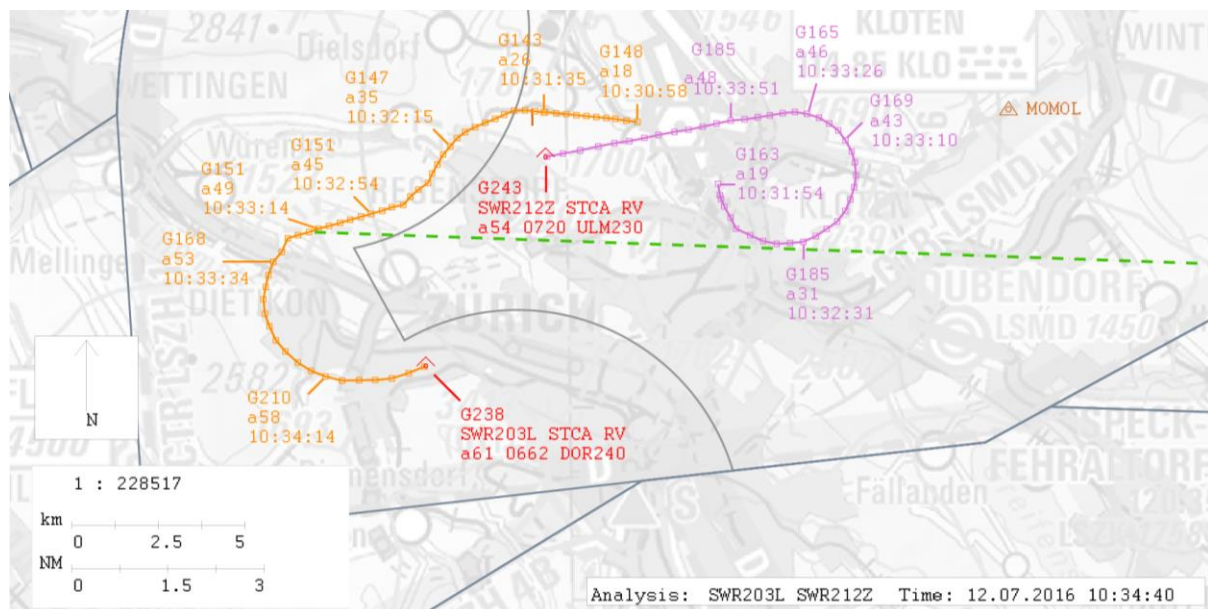
Abbildung 1: Radaraufzeichnungen der SWR 203L (braun) und der SWR 212Z (violett) vom Start bis zum Zeitpunkt des STCA (rot) um 10:34:40 UTC mit Angaben zu Geschwindigkeit (G) über Boden in Knoten, Höhen (a) in Hektometern und Zeit in UTC und der Standlinie in Richtung DEGES (grün gestrichelt), Basiskarte reproduziert mit Bewilligung des Bundesamtes für Landestopografie Swisstopo (JA150149).

Die Distanz der beiden Flugzeuge betrug um 10:34:58 UTC, zum Zeitpunkt der geringsten Annäherung, horizontal 2.9 NM und vertikal 550 ft.

In Erwartung einer verfrühten Linkskurve aus 5000 ft QNH behielt die Flugbesatzung der SWR 203L die Geschwindigkeit im Anfangssteigflug entlang der Standardinstrumentenabflugroute DEGES 2W bei, was einer häufig gelebten Praxis entspricht. Der Anweisung des Flugverkehrsleiters DEP folgend, begann die Flugbesatzung in der Linkskurve nach DEGES gleichzeitig das Flugzeug für das Einfahren der Landeklappen (*clean up*) auf eine Geschwindigkeit von 210 kt zu beschleunigen. Dies hatte zur Folge, dass der Radius der Linkskurve sich zunehmend vergrösserte und die Flugführungsanlage (*flight guidance system* – FGS) im Mode LNAV ein Anschneiden der Standlinie des im FMS sequenzierten Flugplans von Süden vorgab (vgl. grün gestrichelte Linie in Abbildung 1).

Das Durchfliegen mit nachfolgendem Anschneiden der errechneten Standlinie nach DEGES lag im vorliegenden Fall innerhalb der geforderten lateralen Genauigkeit von 5 NM, mit der Luftfahrzeuge der Standardinstrumentenabflugroute DEGES 2W zu folgen haben. Wird die Linkskurve zu Beginn im HDG-Mode geflogen und der Flugplan im FMS erst später zum angewiesenen Wegpunkt sequenziert, lässt sich ein solches Durchfliegen der Standlinie vermeiden.

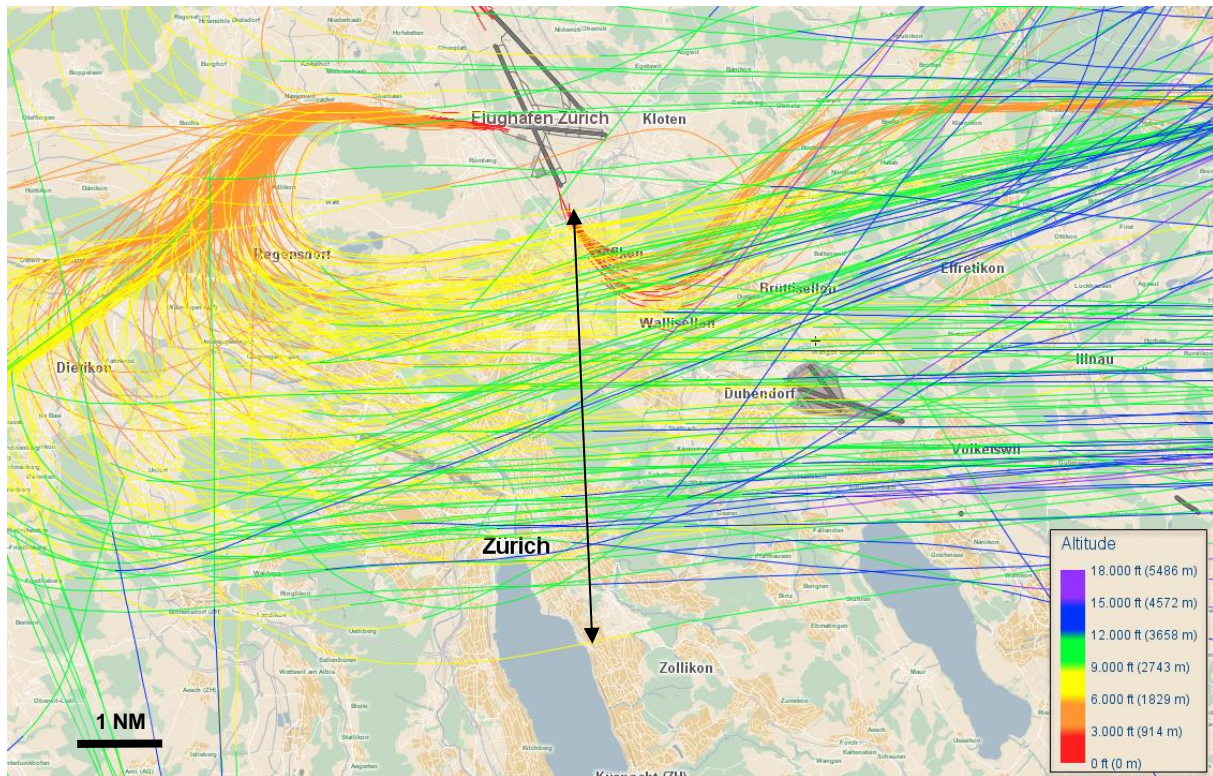
Abbildung 3: Darstellung aller Abflüge des 12. Juli 2016, bei denen sich die horizontale Streuung der von Piste 28 der Standardinstrumentenabflugroute DEGES 2W nach Osten folgenden Abflüge über eine laterale Ausdehnung (schwarzer Doppelpfeil) von rund 5 NM erstreckt.

Je nach Wahl des FGS-Mode und der Höhe, aus welcher die Freigabe für die Linkskurve erfolgt bzw. der *clean up* eingeleitet wird, fällt der Drehradius der Linkskurve in Abhängigkeit der Fluggeschwindigkeit enger oder weiter aus. Dies erklärt denn auch die grosse Streuung der Flugwege über eine laterale Ausdehnung von bis zu rund 5 NM (vgl. Abbildung 3).
