Rapport Sommaire

Type d'aéronef	Eurocopter EC 120B	HB-ZCA	
Exploitant	Heli-Lausanne SA, Avenue du Grey 19, 1018 Lausanne		
Propriétaire	Heli-Lausanne SA, Avenue du Grey 19, 1018 Lausanne		
Pilote	Suisse, né en 1972		
Licence	Licence de pilote privé d'hélicoptères (<i>Private Pilot Licence Helicopter</i> – PPL(H) selon l'agence de l'Union européenne pour la sécurité aérienne (<i>European Union Aviation Safety Agency</i> – EASA), établie par l'Office fédéral de l'aviation civile (OFAC)		
Heures de vol	total 177 h	au cours des 90 derniers jours 5:58 h	
	sur le type en cause tbd h	au cours des 90 derniers jours 5:58 h	
Lieu	Aérodrome de Lausanne-La Blécherette (VD)		
Cordonnées	---	altitude --- m/M	
Date et heure	12 juin 2021, 11 h 39 LT (LT ¹ = UTC ² + 2 h)		
Type d'exploitation	Privé		
Règles de vol	Règles de vol à vue (<i>Visual Flight Rules</i> – VFR)		
Lieu de départ	Aérodrome de Lausanne-La Blécherette (LSGL)		
Destination	Aérodrome de Lausanne-La Blécherette (LSGL)

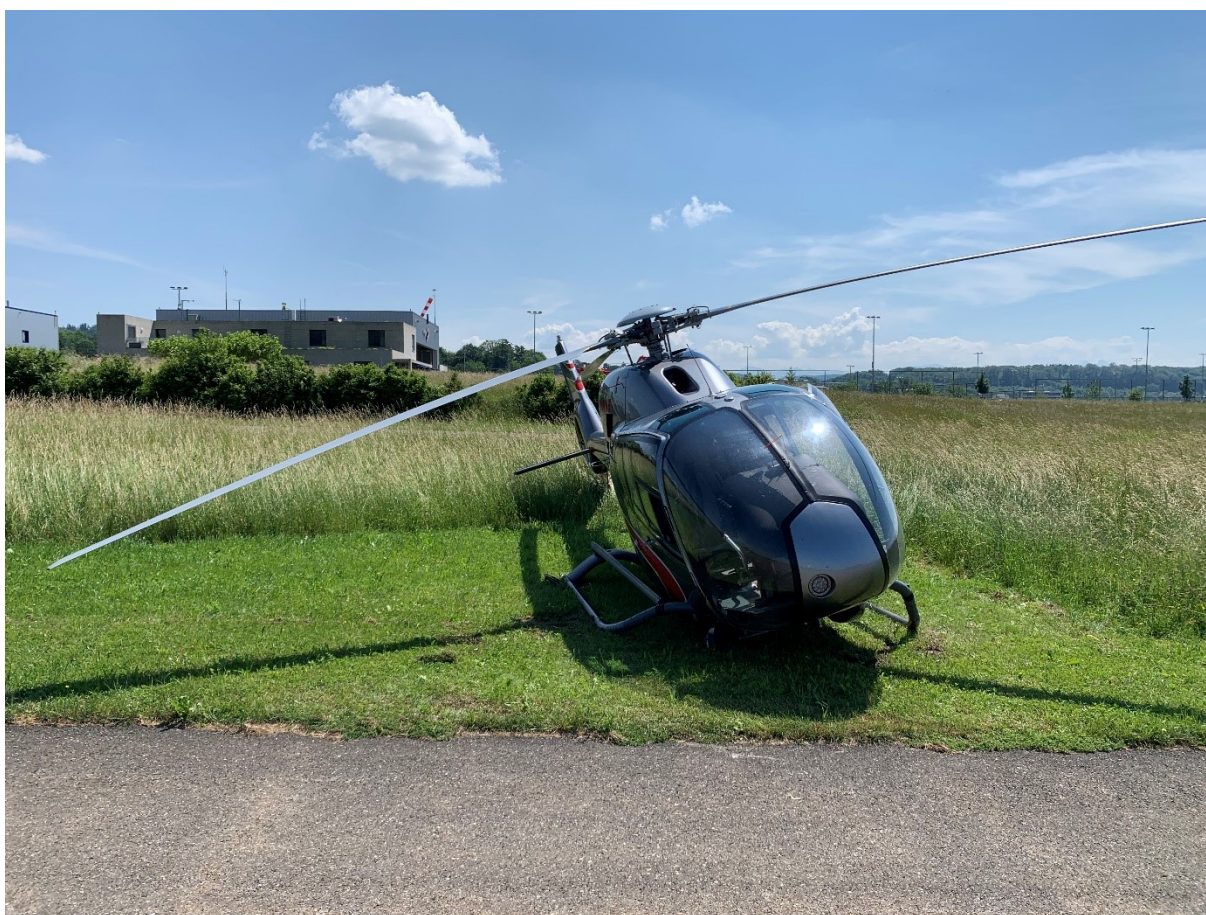
L'hélicoptère se stabilise dans l'herbe avec le train d'atterrissage droit affaissé (voir figure 1). Aucun occupant n'est blessé.

Figure 1: situation finale de l'hélicoptère en bordure de piste

La structure transversale du train d'atterrissage est fortement déformée du côté droit et induit une forte inclinaison de ce côté toutefois sans provoquer le contact du sol avec les pales principales. Aucun autre dégât n'est visible et le pilote déclare que l'appareil ne présentait aucune défectuosité avant l'accident.

La perte de contrôle en lacet provient d'une action inadaptée aux pieds au moment de l'arrêt du virage en fonction de la puissance demandée. La réaction finale du pilote consistant à réduire la puissance en abaissant le collectif a permis d'éviter des dégâts plus graves. Une mise de pied complètement à droite aurait permis d'arrêter la rotation et d'éviter les dommages sur l'appareil.

L'accident est dû à une perte de contrôle en lacet à proximité du sol.
