## Summarischer Bericht

| <b>Luftfahrzeug</b> | Piper PA34-200T «Seneca II» | T7-RAR |

| <b>Ort</b> | Rorschacher Bucht, 1.3 NM westlich der Pistenschwelle 10 des Flugplatzes St. Gallen-Altenrhein (LSZR) | | |
| <b>Datum und Zeit</b> | 18. Februar 2021, 11:30 UTC <sup>2</sup> (Lokalzeit = UTC + 1 h) | | |

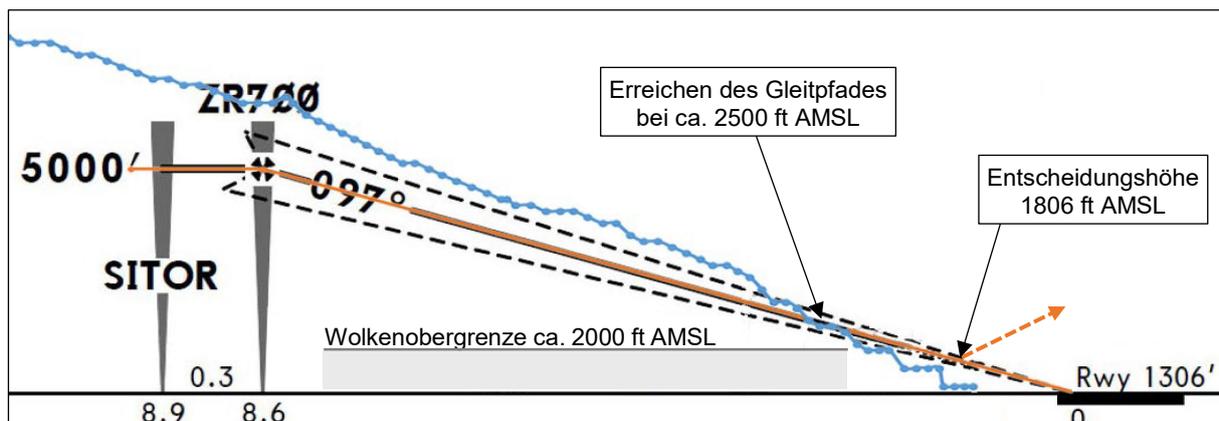
**Abbildung 1:** Gleitpfad des Instrumentenanfluges *RNP Rwy 10* (orange) und Radaraufzeichnung des Flugwegs der T7-RAR (blaue Linie). Der sprunghafte Verlauf der blauen Linie auf tiefer Flughöhe resultiert aus einer reduzierten Radarabdeckung auf dieser Flughöhe. Quelle der Darstellung: Anflugkarte für den RNP-Anflug der Piste 10, angepasst durch die SUST.

Die Gegenüberstellung der Vertikalprofile des RNP-Anfluges (orangene Linie in Abbildung 1) und der Radaraufzeichnung der T7-RAR (blaue Linie in Abbildung 1) zeigt, dass der Pilot die ihm zur Verfügung gestellte Möglichkeit, SITOR auf 5000 ft AMSL zu überfliegen, nicht nutzte. Die Flughöhe betrug an dieser Position noch 6200 ft AMSL. In der Folge steuerte der Pilot den Gleitpfad von oben an, wobei er mit einer durchschnittlichen Sinkrate von 1250 ft/min absank. Nach Erreichen des Gleitpfades in rund 2500 ft AMSL und einer Distanz von 2.6 NM von der Pistenschwelle setzte er den Sinkflug unverändert fort.

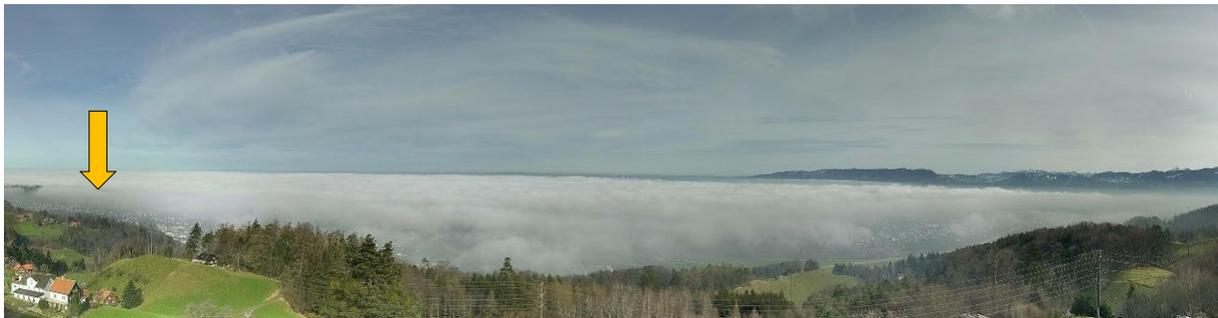
Die Nebelobergrenze (vgl. Abbildung 2) lag zur Zeit und am Ort des Unfalls auf 2000 ft AMSL.<sup>5</sup>

**Abbildung 2:** Ausblick auf den Bodensee in Richtung Nordost, zum Unfallzeitpunkt aufgenommen von einer Webcam in Walzenhausen (AR)<sup>6</sup>. Der gelbe Pfeil markiert den Flugplatz St. Gallen-Altenrhein. Bei der links davon am Bildrand aus dem Nebelmeer ragenden Erhebung handelt es sich um den 1726 ft AMSL hohen Buechberg bei Thal (SG), der sich in 3 km Entfernung vom Kamerastandort befindet.

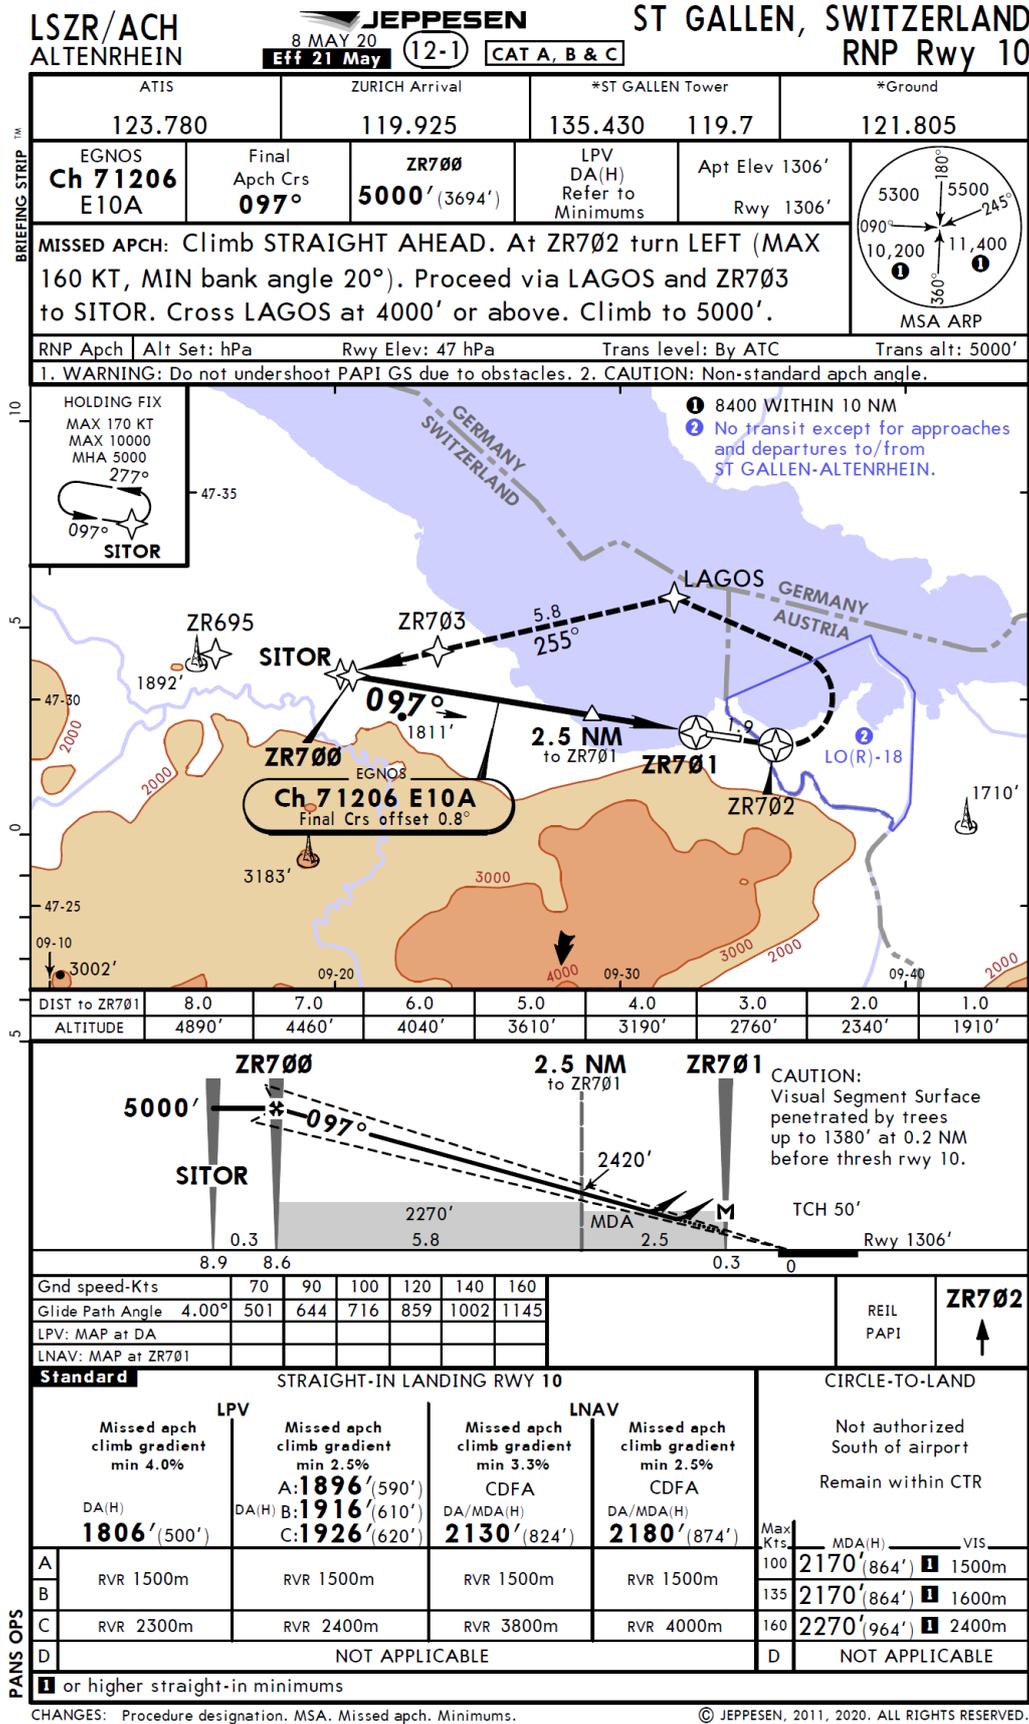
Anlage 1: Anflugkarte für den RNP-Anflug der Piste 10

Die T7-RAR überflog den Endanflugpunkt (*Final Approach Fix* – FAF) auf einer Höhe von 6100 ft AMSL und mit einer Geschwindigkeit über Grund (*Ground Speed* – GS) von 142 kt. Gemäss der Anflugkarte beginnt der Anflug beim FAF auf einer Höhe von 5000 ft AMSL (vgl. Anlage 1).
