Rapport sommaire

Aéronef	Falcon 900LX	TC-AOM		
Exploitant	Setair Hava Taşımacılığı ve Hizmetleri A.Ş., Bağlarbaşı, Kısıklı Cad. No: 26, Altunizade 34662 İstanbul			
Propriétaire	Koç Holding A.Ş., Nakkastepe Azizbey Sokak No : 1 Kuzguncuk 34674 Üsküdar, İstanbul			
Commandant	Citoyen turc, année de naissance 1971			
Licence	licence de pilote de ligne d'avions (<i>Airline Transport Pilot Licence Aeroplane – ATPL(A)</i>)			
Heures de vol	Total	14 092:28 h	au cours des derniers 90 jours	134:36 h
	sur le type en cause	1281 h	au cours des derniers 90 jours	134:36 h
Copilote	Citoyen français, année de naissance 1970			
Licence	ATPL(A)			
Heures de vol	Total	12 459 h	au cours des derniers 90 jours	43 h
	sur le type en cause	790 h	au cours des derniers 90 jours	10 h
Lieu	Aéroport de Genève (LSGG)			
Coordonnées	---	Altitude	---	
Date et heure	17 août 2015, 11 h 00 (LT ¹ = UTC ² + 2 h) Toutes les heures sont indiquées en heure locale

Type d'utilisation	Commercial			
Règles de vol	Règles de vol aux instruments (<i>Instrument Flight Rules – IFR</i>)			
Phase du vol	Atterrissage			
Nature de l'incident grave	Alarme feu dans le compartiment arrière „FIRE REAR COMP“			
Point de départ	Aéroport

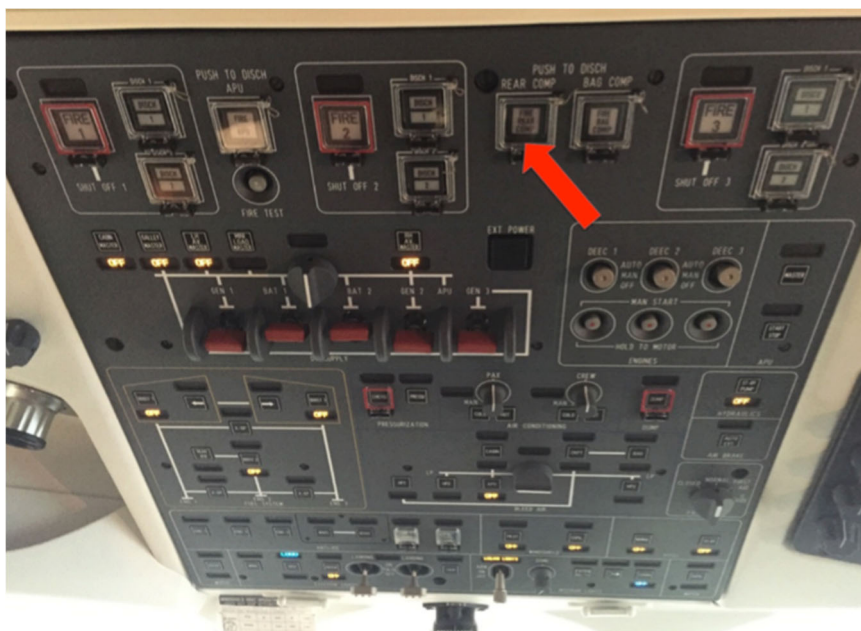
- Lorsque l'un ou les deux détecteur(s) détecte(nt) une température entre 130 et 210 °C, une alarme audible retentit au cockpit et le bouton FIRE REAR COMP sur l'*overhead panel* s'illumine de couleur rouge, avertissant le pilote du bouton à presser pour déclencher la bouteille d'extinction correspondante (voir figure 1).

- Le déclenchement de la bouteille d'extinction par le pilote n'a pas permis de couper l'alerte au feu. La température dans le compartiment arrière a simplement chuté en dessous de 100 °C aux alentours du détecteur défectueux.

Figure 1 : le bouton FIRE REAR COMP sur l'*overhead panel* (flèche rouge)

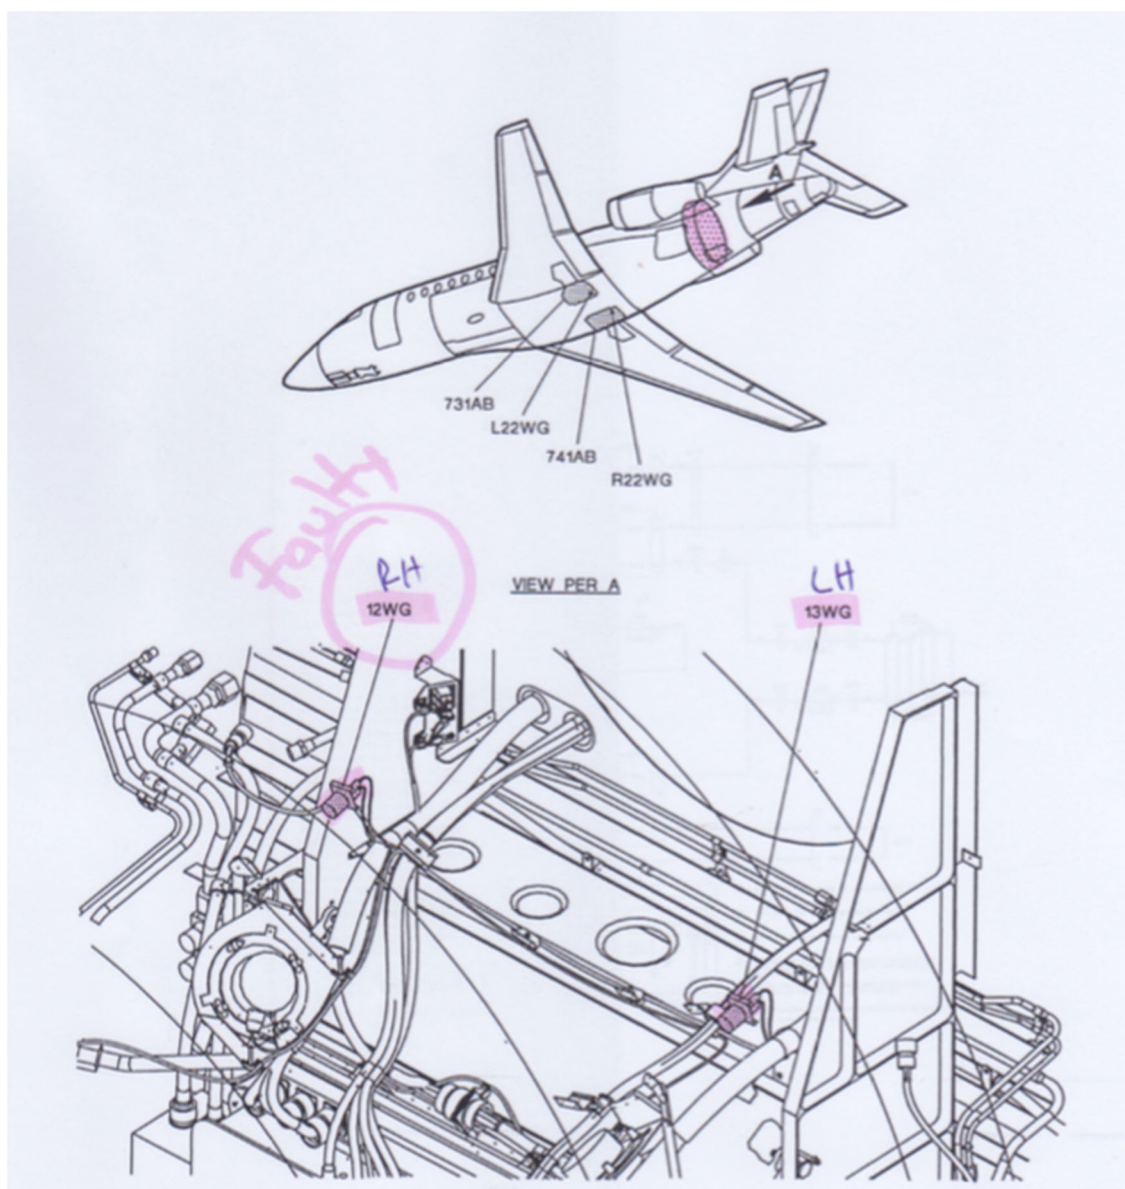
- Le système de détection incendie dans le compartiment arrière est contrôlé par deux détecteurs de type « Pinpoint », localisés à gauche et à droite à l'intérieur du compartiment arrière (voir figure 2).

- Le test du système de détection incendie du compartiment arrière a été effectué par un technicien. Le test a mis en évidence que le détecteur de feu droit déclenche l'alerte au feu à une température trop basse, juste en dessous de 100 °C.

- En fin de compte, l'alerte au feu s'est déclenchée à cause du détecteur de feu droit (12WG) défectueux. Aucune autre anomalie n'a été reportée par le technicien.

Figure 2 : Emplacement des deux détecteurs d'incendie

- Les deux détecteurs ont été remplacés par précaution et des tests de fuite pneumatique ont été effectués avec les 3 réacteurs en marche. Les systèmes pneumatiques et de détection ont fonctionné parfaitement.
