# **Zwischenbericht der Schweizerischen Sicherheitsuntersuchungsstelle SUST**

über den Unfall der Drohne M2 V9,  
SUI-9903,

vom 9. Mai 2019

Ob der Hueb, Kreis 6 (Universitätsviertel),  
Stadt Zürich

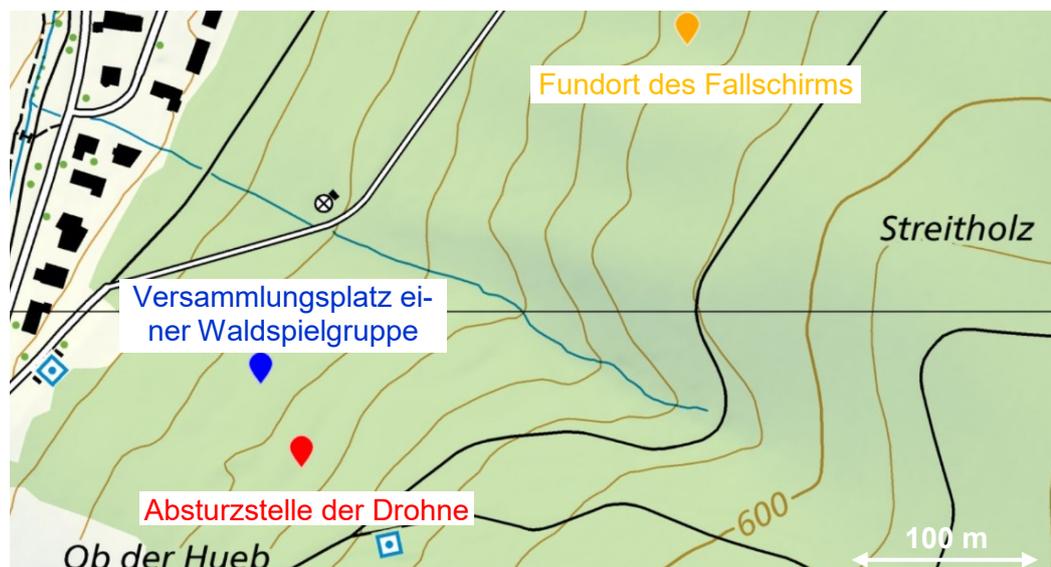
Rund zwei Minuten nach dem Start bei der Universität Zürich (UZH) Irchel löste die Drohne automatisch das Flugabbruchsystem (*Flight Termination System* – FTS) aus und leitete eine Notlandung ein. Nach dem Ausstossen des Fallschirms riss die Verbindungsleine, und die Drohne schlug ungebremst in der Nähe von spielenden Kindern (vgl. Abbildung 1) auf den Waldboden auf. Die Drohne wurde beim Aufprall zerstört; verletzt wurde niemand.

**Abbildung 1:** Absturzstelle der Drohne (rote Boje) im Waldstück «Ob der Hueb», rund 500 m südöstlich der Universität Zürich (UZH) Irchel, unweit von spielenden Kindern im Wald (blaue Boje). Der Fallschirm (orange Boje) wurde rund 330 Meter nordöstlich davon in den Bäumen geborgen. Quelle der Karte: Bundesamt für Landestopografie.

Weder die Kinder noch die beiden Kindergärtnerinnen, die den Absturz der Drohne in rund 50 Meter von der Absturzstelle (vgl. Abbildung 1) entfernt beobachteten, konnten ein akustisches Warnsignal wahrnehmen.

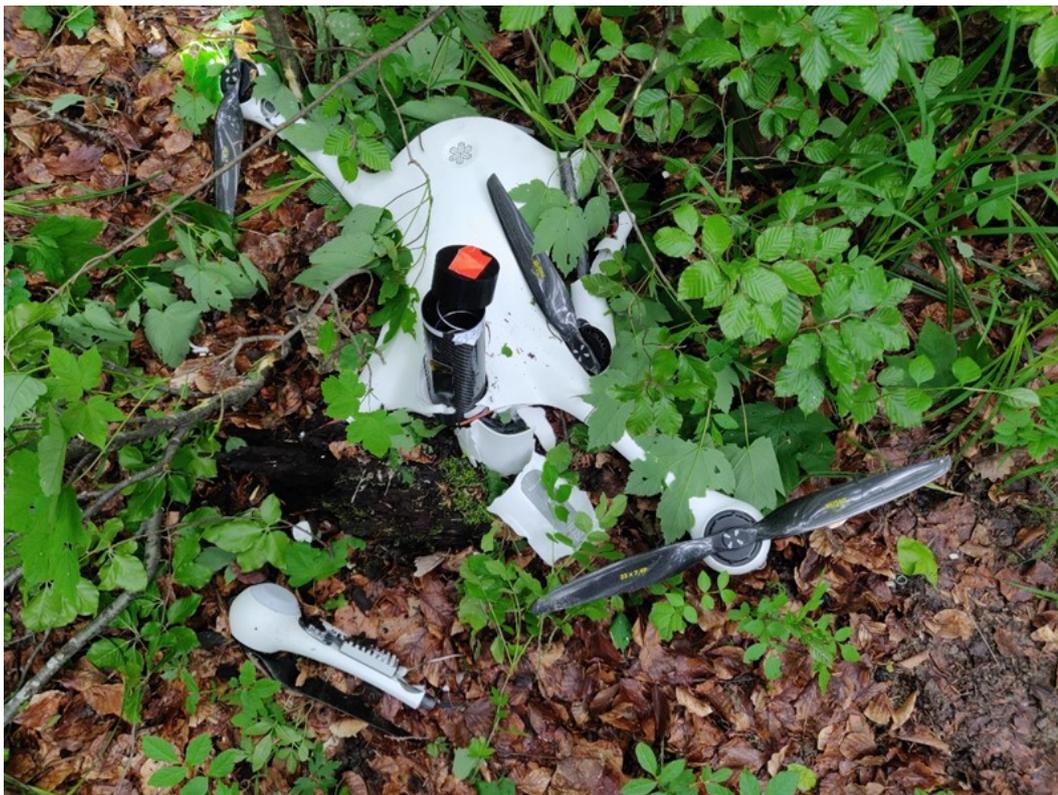
Nach dem Ausstossen des Notfallschirms riss die Verbindungsleine zwischen der Drohne und dem Fallschirm. In der Folge stürzte die Drohne ungebremst in den Wald und wurde beim Aufprall auf dem Waldboden zerstört (vgl. Abbildung 3). Nach dem Aufprall war das akustische Warnsignal an der Absturzstelle hörbar.

**Abbildung 3:** Endlage der zerstörten Drohne SUI-9903 an der Absturzstelle

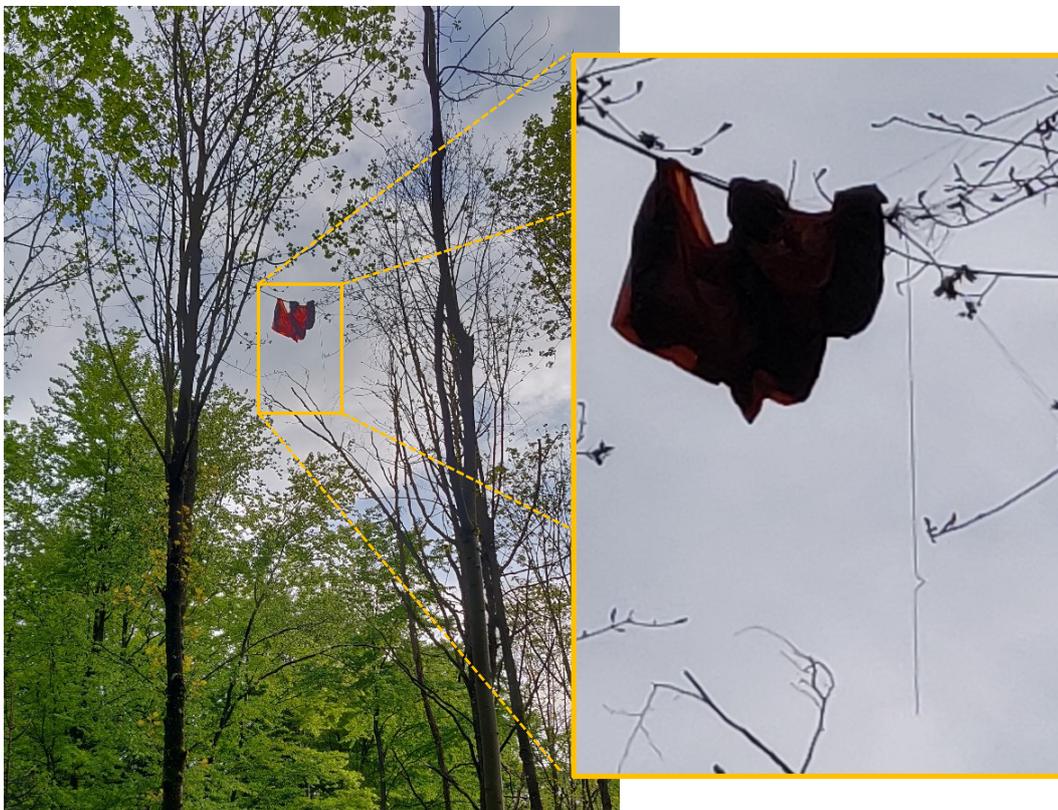
Der abgetrennte Fallschirm mit intakter Verbindung zur Verbindungsleine, verfring sich rund 330 m nordöstlich der Absturzstelle zwischen zwei Bäumen (vgl. Abbildung 4).

**Abbildung 4:** Fundort des von der Drohne getrennten Fallschirms

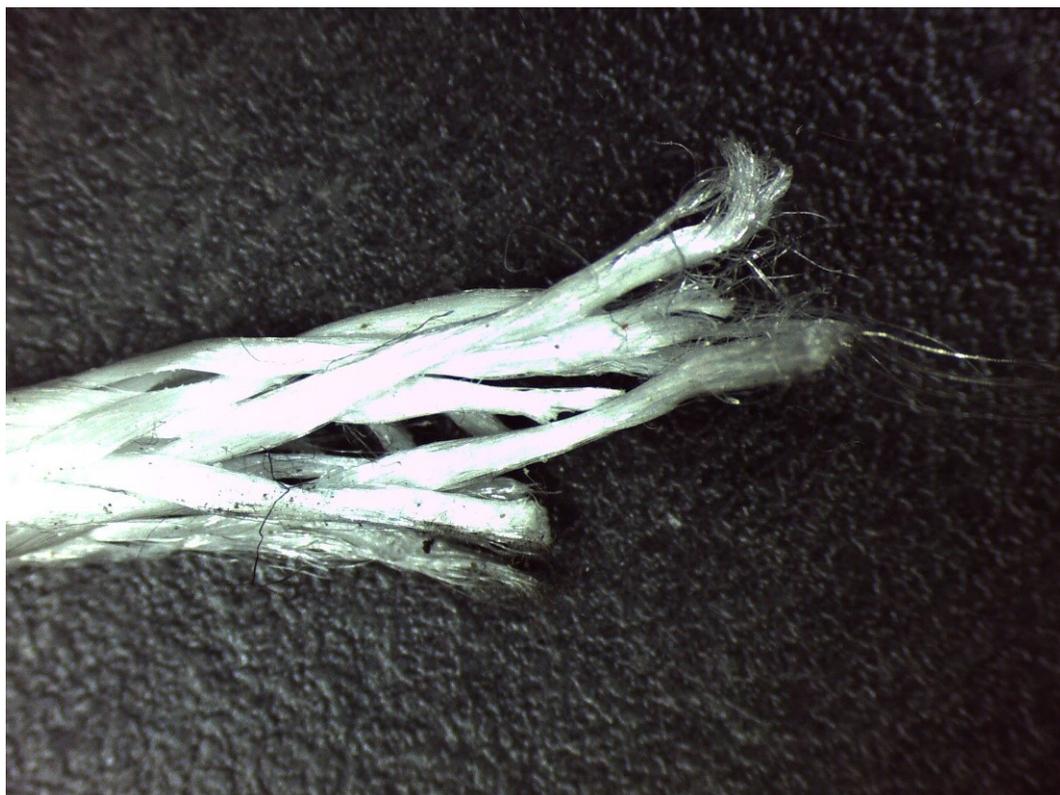
Die Verbindungsleine wurde auf der Seite der Drohne durchtrennt und wies Schnitt- und Risspuren auf (vgl. Abbildung 5).

**Abbildung 5:** Schnitt- und Rissstelle der Verbindungsleine

- Nach dem Ausstossen des Fallschirms erfuhr die Drohne durch die Bremswirkung des entfalteten Fallschirms eine schlagartige Verzögerung, wodurch die Verbindungsleine auf der Seite der Drohne riss. Die für Zugkraft ausgelegte Verbindungsleine wurde an der scharfkantigen Befestigungsstelle an der Drohne angeschnitten (vgl. Abbildung 5 und Abbildung 6). In der Folge hielt sie der Zugbelastung des sich entfaltenden Fallschirms nicht stand und riss.

Das Bundesamt für Zivilluftfahrt (BAZL) sollte durch geeignete Massnahmen sicherstellen, dass die Befestigung des Notfallschirms an der Drohne den möglichen Belastungen standhält.

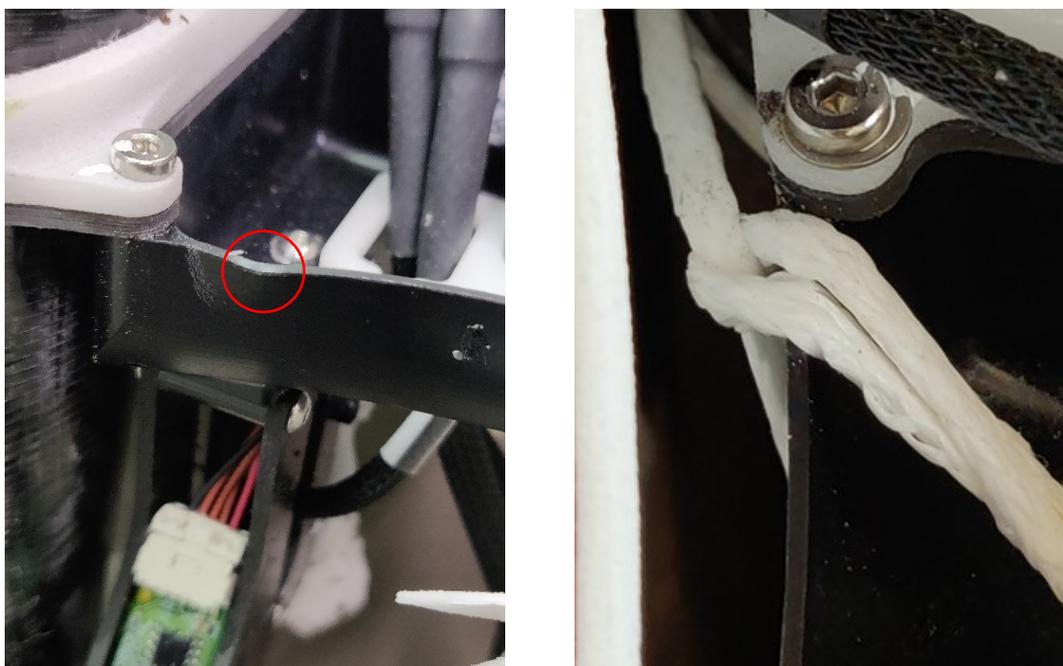
Die Befestigungsstelle an der Drohne zeigte deutliche Deformationen (vgl. Abbildung 6).

**Abbildung 6:** Deutlich sichtbare Deformation der scharfkantigen Verbindungsstelle (roter Kreis) an der verunfallten Drohne SUI-9903 (links) sowie die intakte Befestigung der Verbindungsleine einer baugleichen Drohne (rechts)

Nach dem Ausstossen des Fallschirms wurde die Verbindungsleine an der scharfkantigen, drohnenseitigen Befestigungsstelle angeschnitten und riss, sodass die Drohne ungebremst in den Wald stürzte.
