Untersuchungsbericht Nr. u2120

des Helikopters SA 315B Lama, HB-XND

vom 5. Juni 2010

Neue Monte Rosa Hütte, Gemeinde Zermatt/VS

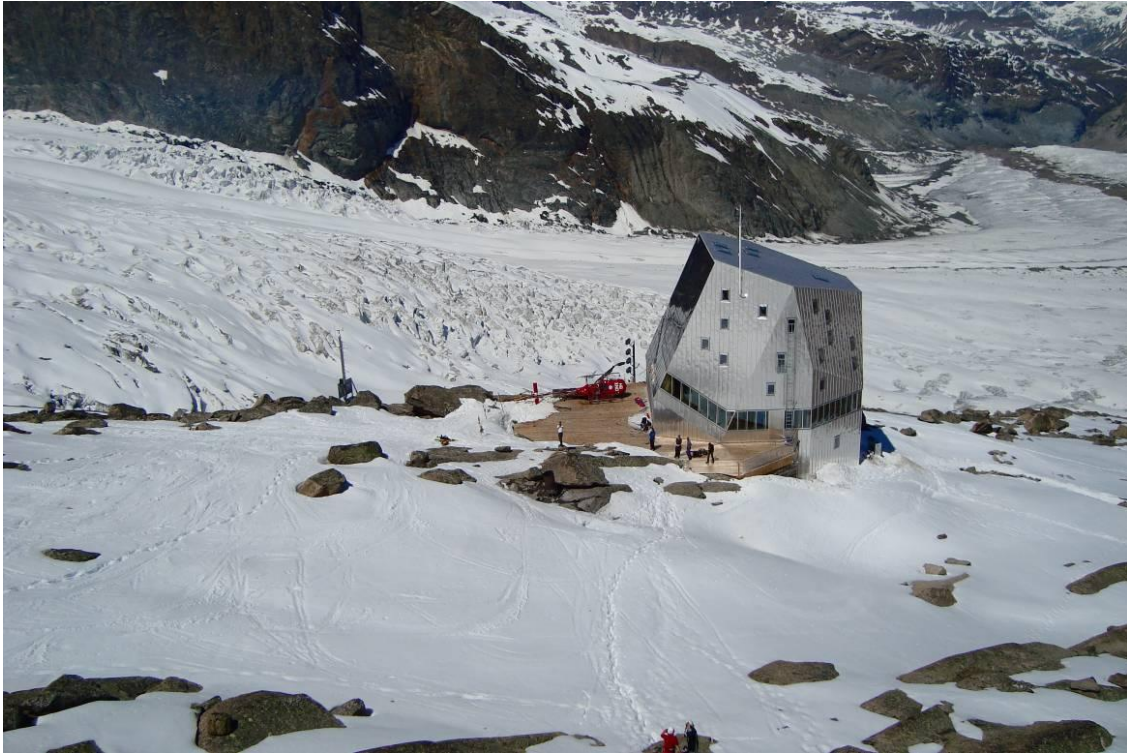
Die Hütte befindet sich auf einer Höhe vom 2883 m/M. Im Anflugbereich befinden sich keine Flughindernisse (Bild 1).

Bild 1: Luftansicht Neue Monte Rosa Hütte

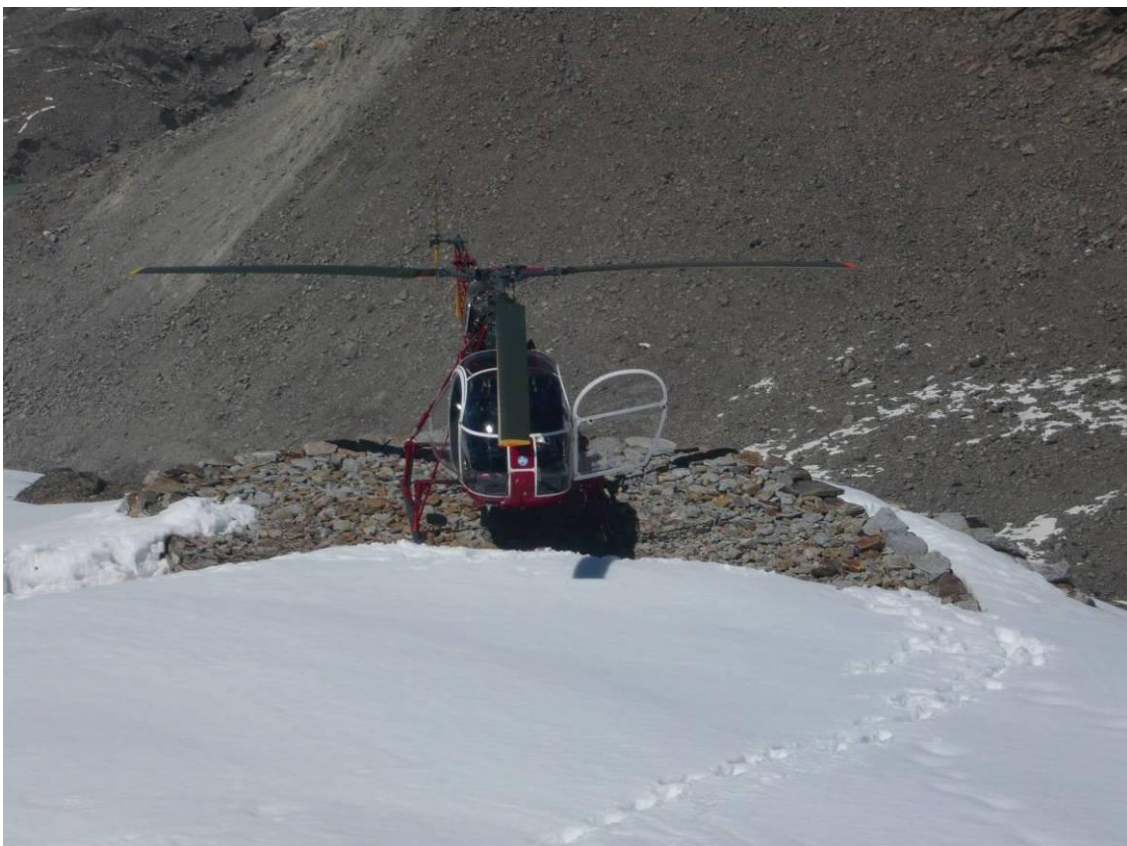
Auf der Westseite der Hütte befindet sich ein flacher, mit Steinen bedeckter Helilandeplatz. Es handelt sich um den Platz, der vom Flugbetriebsunternehmen üblicherweise benützt wurde (Bild 2).

Für die Aufnahme der Passagiere wäre der übliche Landeplatz, der sich in einer Distanz von ca. 30 Metern von der Hütte entfernt befindet, geeignet gewesen.

Bild 2: Üblicher Landeplatz

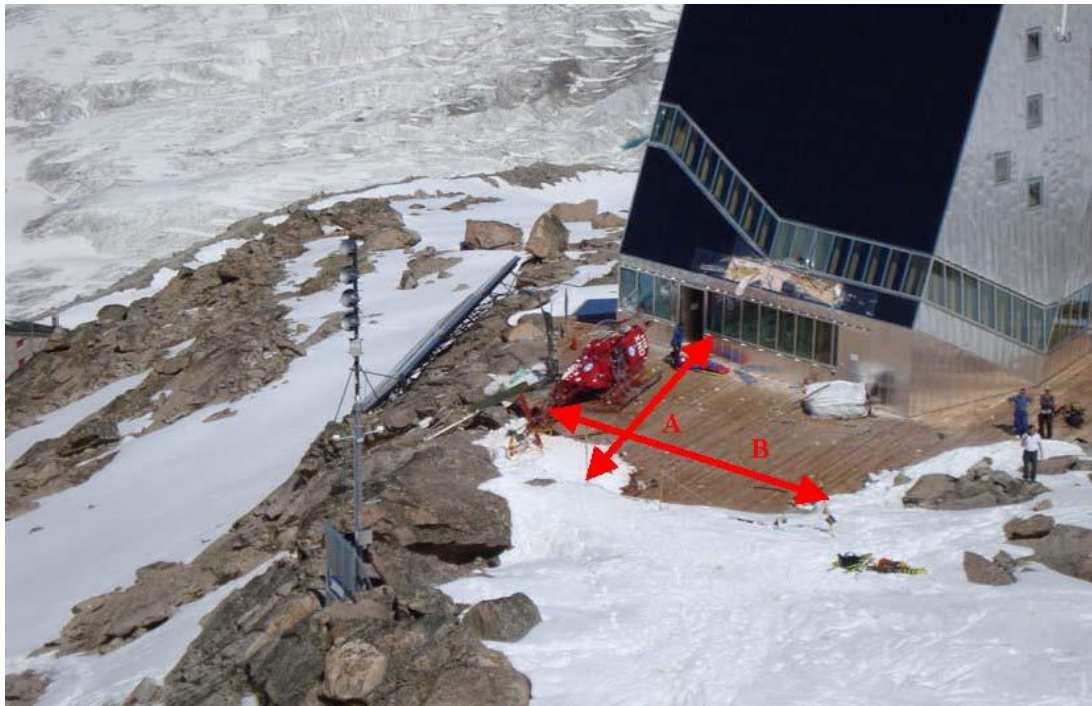
Auf der Ostseite befindet sich eine Terrasse mit Bretterboden. Am Unfalltag war die Terrasse von Hindernissen umgeben und noch teilweise mit Schnee bedeckt. Die Landefläche, die dem Piloten zur Verfügung stand, entsprach ca. 12,5 m x 9,5 m (Bild 3).

Die Terrasse war offensichtlich für eine Helikopterlandung weder geeignet noch vorbereitet. Einerseits waren die räumlichen Verhältnisse zu knapp bemessen für eine sichere Landung, andererseits wurden lose Gegenstände nicht entfernt und ein Teil der Terrasse war noch mit Schnee bedeckt.

Bild 3: Landefläche auf der Terrasse

A = Distanz vom Holzpfosten bis zur Gebäudefassade beträgt 12.50 Meter.

B = Distanz Beginn Terrassenboden bis zum Schneefeld beträgt 9.50 Meter.

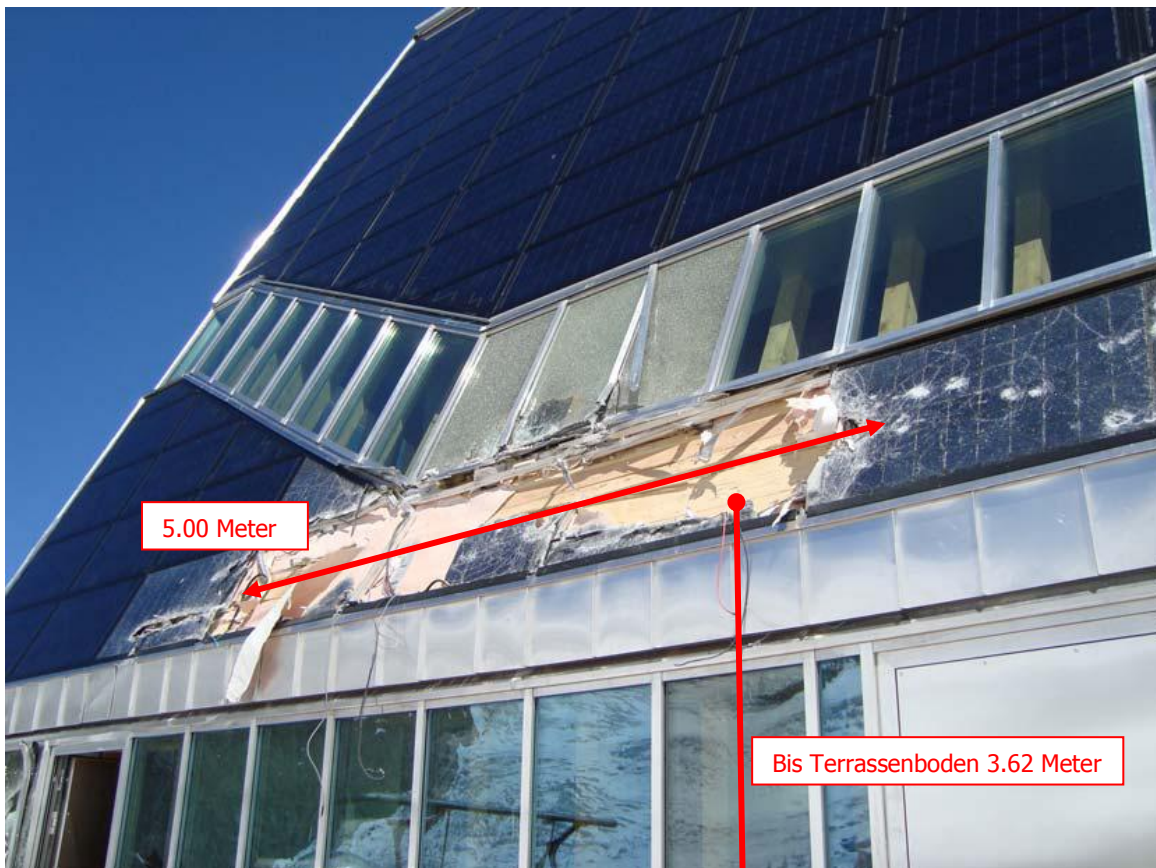
An der Ostseite der Hütte war der Rotoreinschlag auf einer Höhe von 3,62 Metern zu erkennen. Die Einschlagspuren erstreckten sich über eine Länge von 5 Metern. Einige Fenster und Sonnenkollektoren wurden zerstört.

Während des Absinkens auf die Terrasse kollidierte der Hauptrotor mit der Hüttenwand auf einer Höhe von 3.62 m in Bezug auf den Terrassenboden und über eine Länge von 5 Metern. Daraus kann geschlossen werden, dass sich der Helikopter ungefähr 50 cm über dem Terrassenboden befand, als die Kollision stattfand (Bild 4).

Bild 4: Sachbeschädigung an Fassade

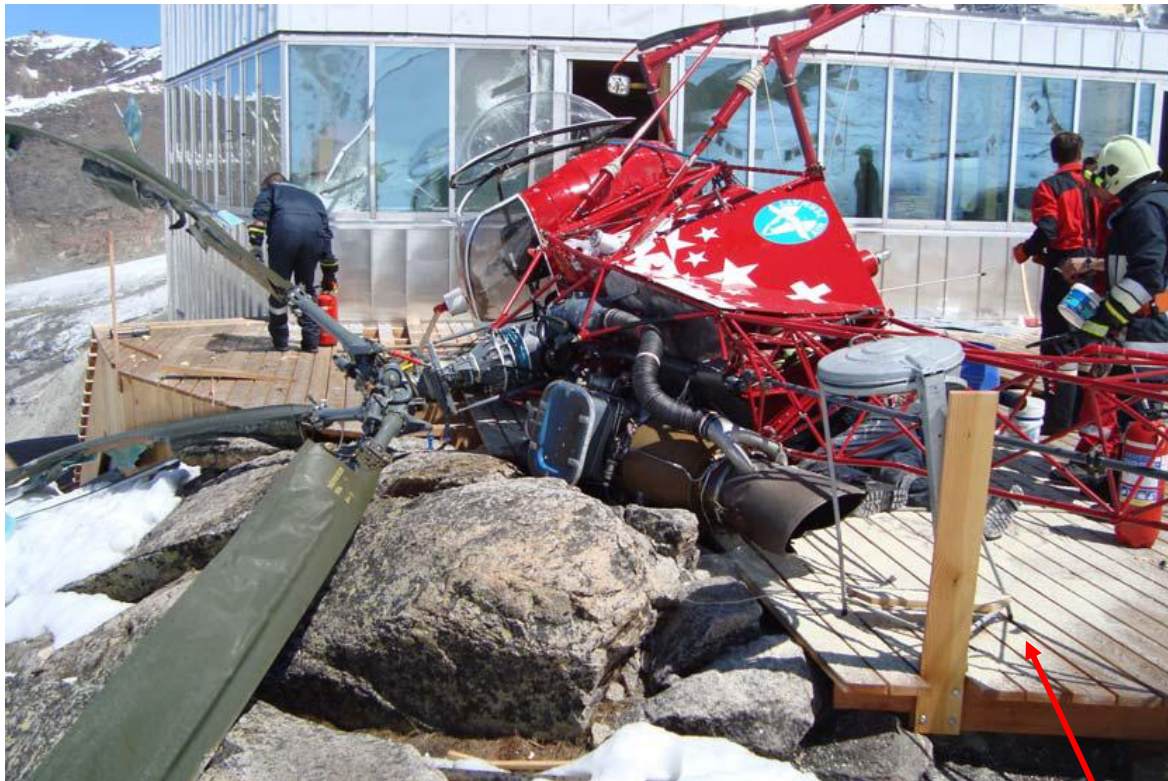
Der Pilot war allein an Bord. Am Landeplatz übernahm der Hüttenwart die Einweisung, die zuerst über Funk durch ein Handsprechgerät erfolgte und anschliessend mittels Zeichen, da die Übermittlung aufgrund des nahenden Helikopters unmöglich wurde. Der Pilot verblieb somit immer in Blickkontakt zum Hüttenwart, der ihm als einziger Referenzpunkt für die Landung auf der engen, von Hindernissen umgebenen Terrasse diente (Bild 5).

In einer solchen Situation wird schon die kleinste Bewegung vom Piloten unbewusst wahrgenommen und reflexartig nachvollzogen. Die engen Platzverhältnisse liessen jedoch keine Manövrierfreiheiten zu.

Bild 5: Nahaufnahme Terrasse mit Hindernissen

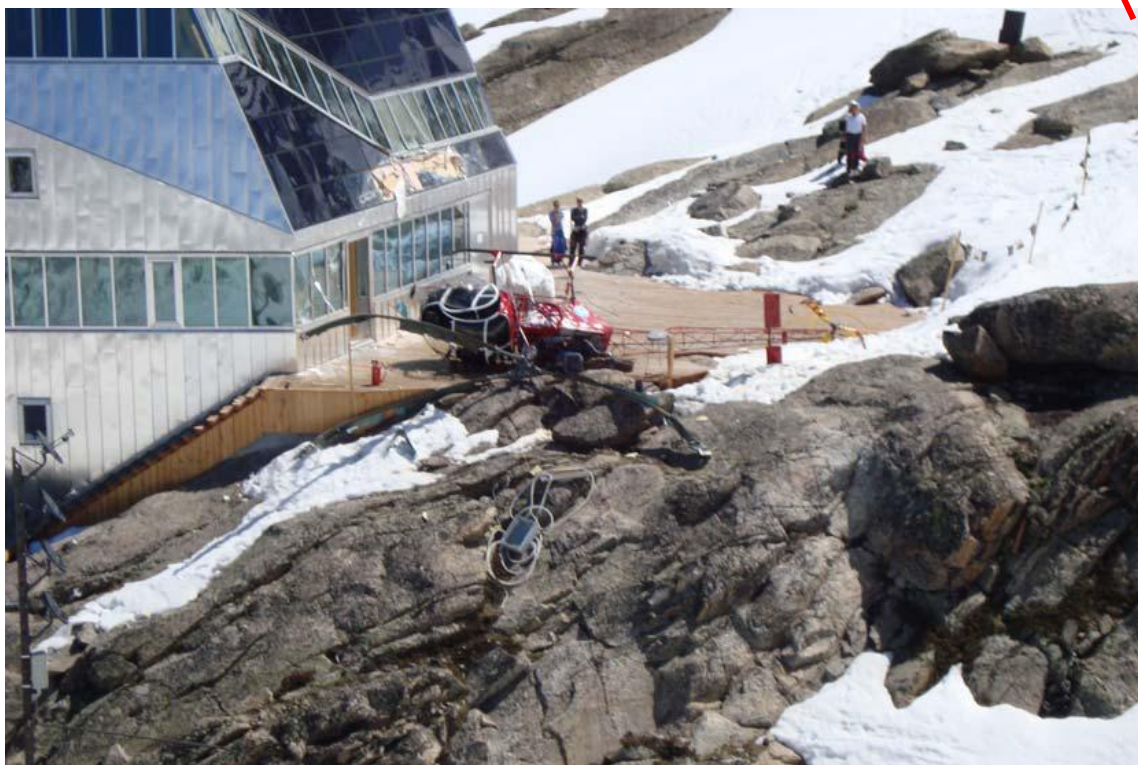
Im Weiteren kann der Einfluss von Blend- und Spiegelungseffekten aufgrund der besonderen Architektur des Gebäudes nicht mit Sicherheit ausgeschlossen werden. Diese optischen Effekte können insbesondere das Einschätzen der horizontalen Distanz beeinträchtigen. Zudem weist die geometrische Form der Hüttenwand einige Besonderheiten auf. Die Wand ist nicht senkrecht, sondern schräg und verbreitert sich nach unten in Richtung Terrasse. Beim vertikalen Absinken verringert sich demzufolge die Distanz zwischen Hüttenwand und Hauptrotor (Bild 6).

Somit war die Wahl des geeigneten Referenzpunktes bei einem Landemanöver in der Nähe dieser Hüttenwand von grösster Bedeutung.

Bild 6: Asymmetrische Hüttenwand
