Schlussbericht

der Unfalluntersuchungsstelle Bahnen und Schiffe

über die Entgleisung von Güterzug 43647 der
BLS AG auf der Weiche 34 (Einfahrt Lötschberg-
Basisstrecke)

vom Dienstag, 16. Oktober 2007

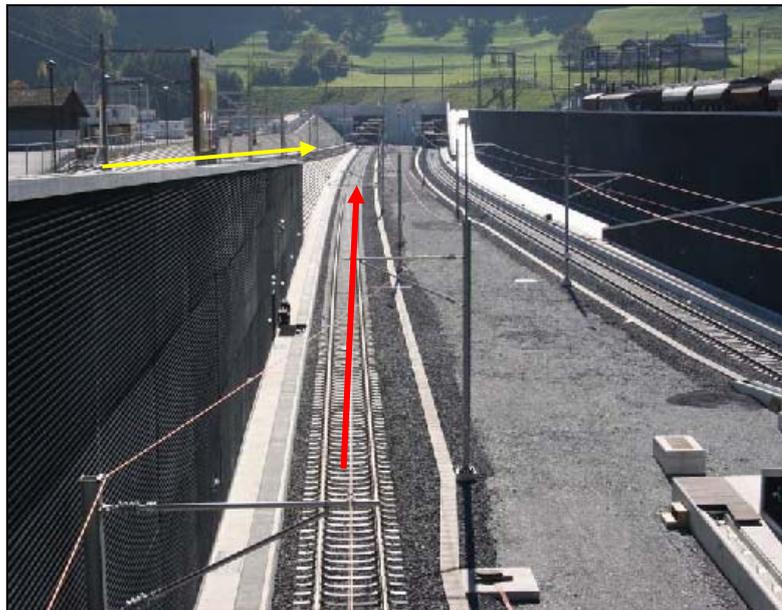
Foto 1

Rot = Fahrtrichtung Zug 43647
Gelb = Fahrstrasse für Zug 90707

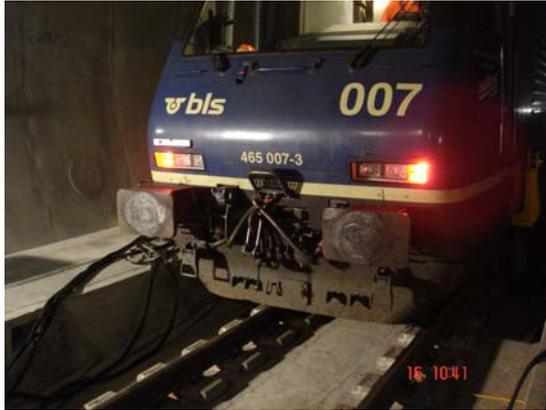
Foto 2

Entgleiste Lok Re 465 007-3

Entgleist ist das erste Drehgestell der Lok Re 465 007-3.

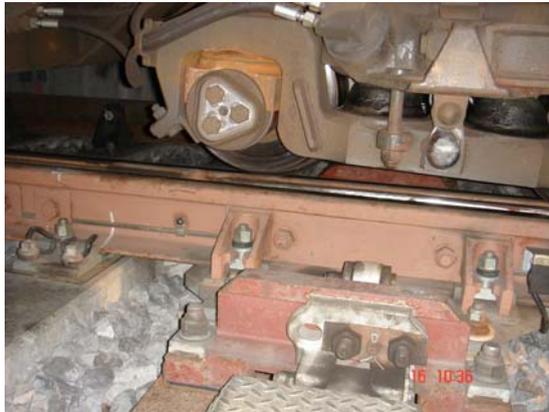
Foto 4

Aufgelaufenes“ Drehgestell eines RA-Wagens

Das vordere Drehgestell des Wagens P 8485 498 6 613-7 (Wagen 8 von Zug 43647) war auf die Weiche „aufgelaufen“.

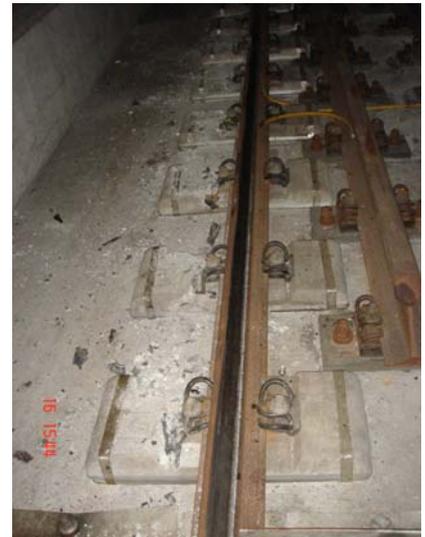
Foto 5

Schäden am festen Oberbau

An den Infrastrukturanlagen der BLS AG entstanden Schäden in der Höhe von ca. Fr. 600'000.-.

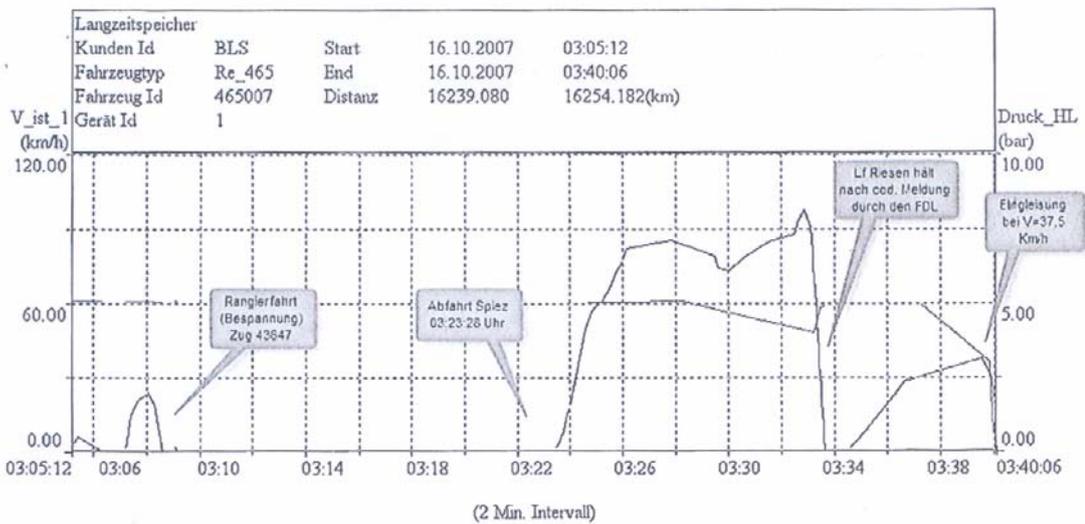
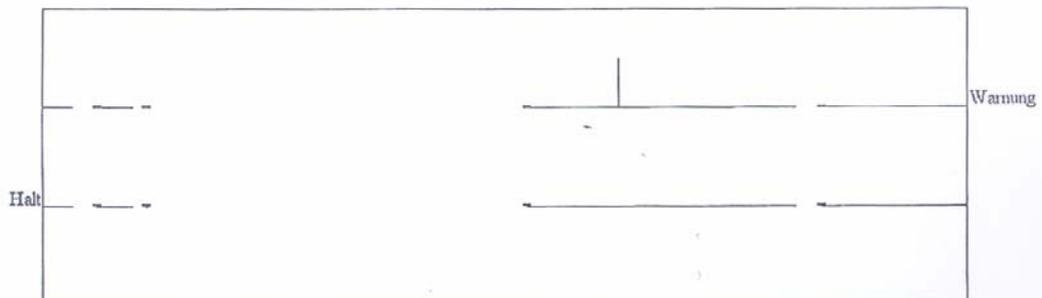
Fahrdaten Zug 43647 (Lok Re 465 007-3)

Die Auswertung der Fahrdaten ergab, dass der Lf unmittelbar vor dem Ereignis mit einer Geschwindigkeit von 37 km/h gefahren ist und somit die für diesen Streckenabschnitt vorgeschriebene Höchstgeschwindigkeit von 100 km/h nicht überschritten hat. Der Lf von Zug 43647 hat die Schnellbremsung beim Erkennen der falschen Weichenstellung der Weiche 34 unverzüglich eingeleitet (Anlage 5).

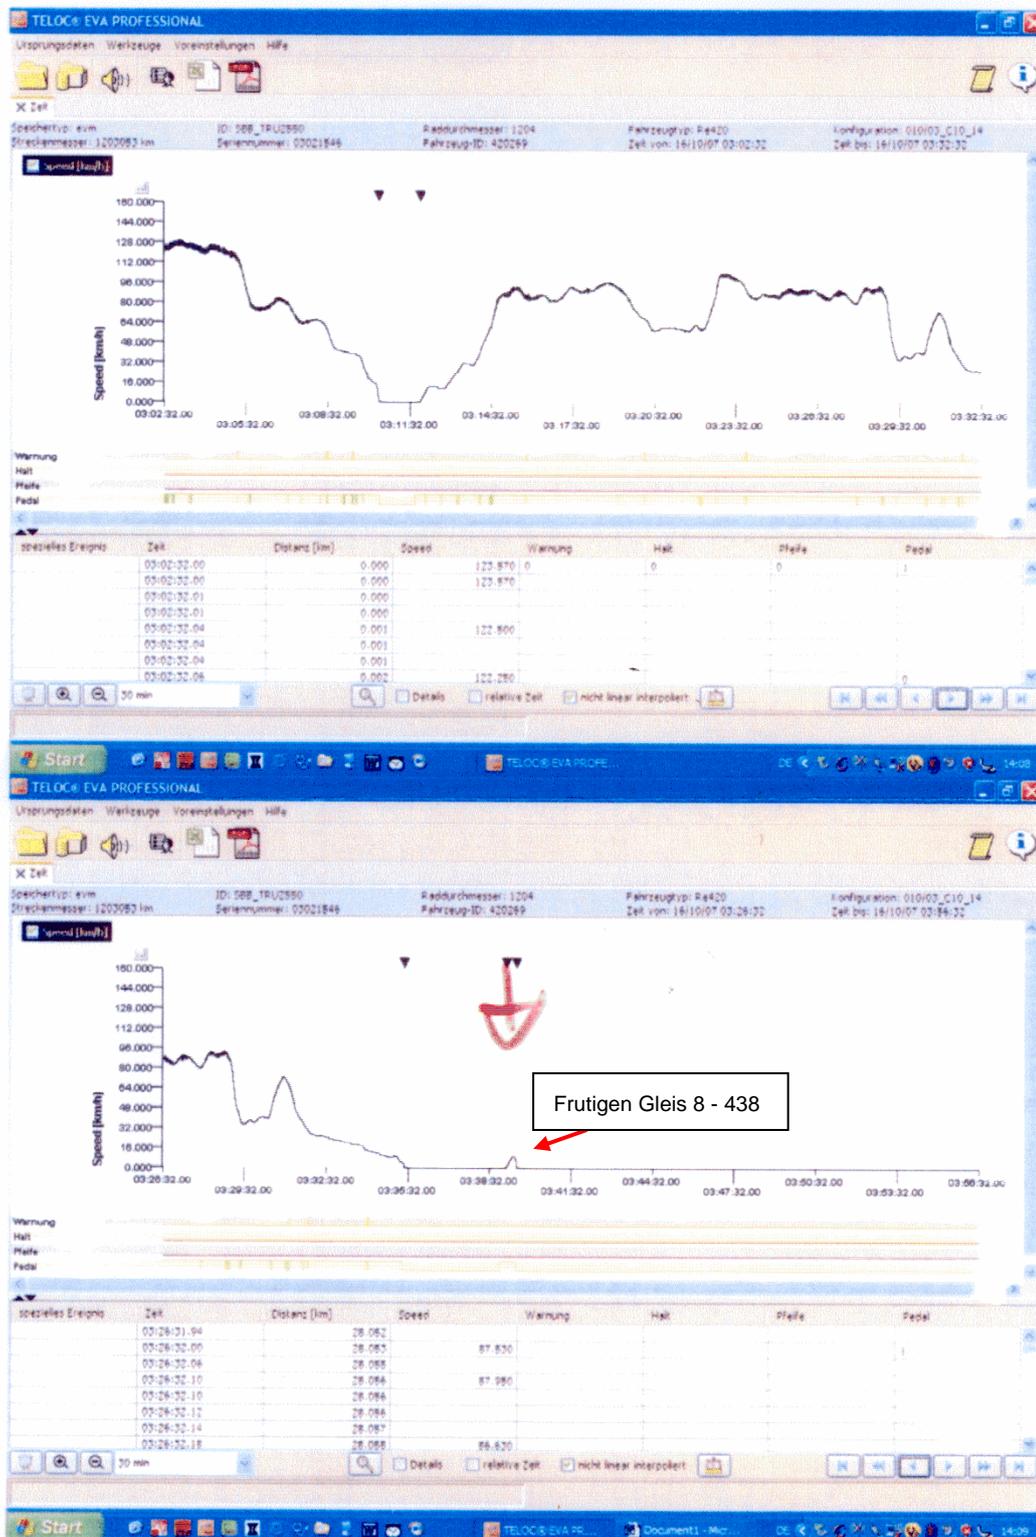
Fahrdaten Zug 90707 (Lok Re 420 10269)

Die Auswertung der Fahrdaten ergab, dass der Lf von Zug 90707 in Frutigen Gleis 8 auf ca. 10 km/h beschleunigt und danach sofort wieder angehalten hat (Anlage 6).
