Schlussbericht

der Unfalluntersuchungsstelle Bahnen und Schiffe

über die Zugstrennung
vom 19.11.07
im Zimmerbergbasistunnel

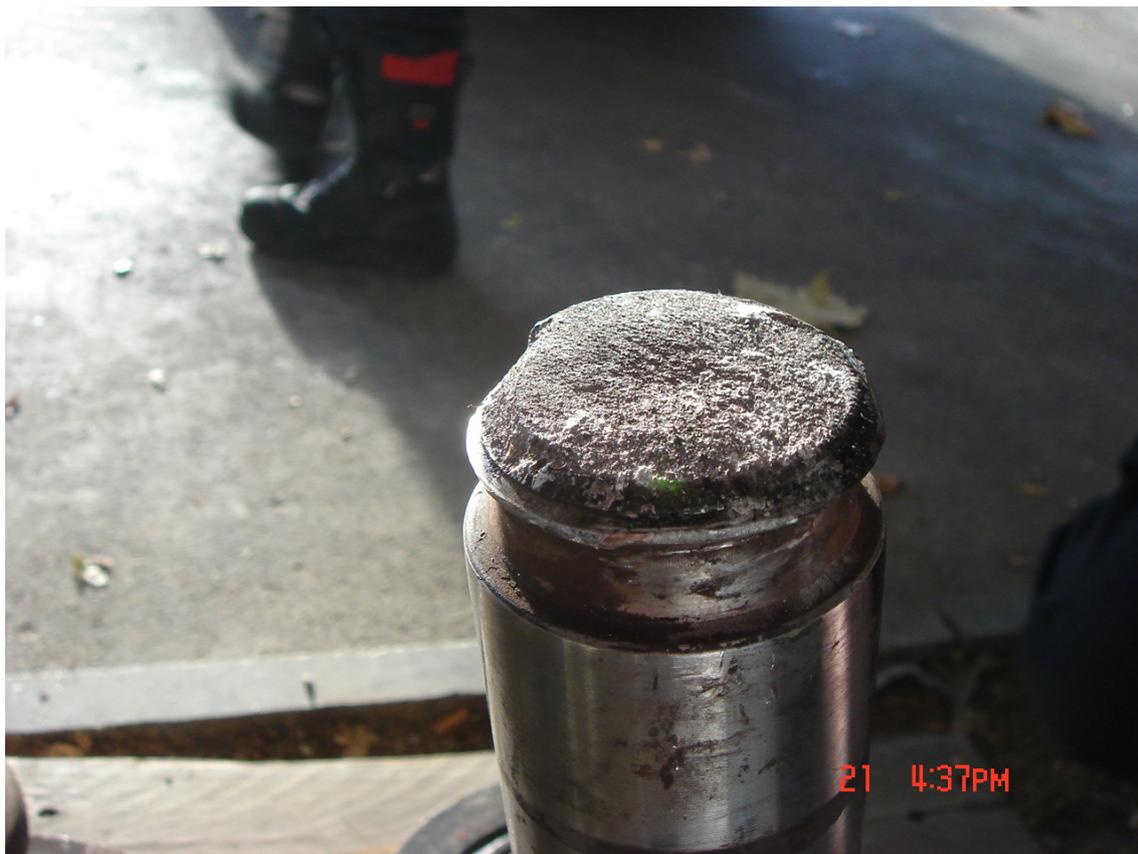
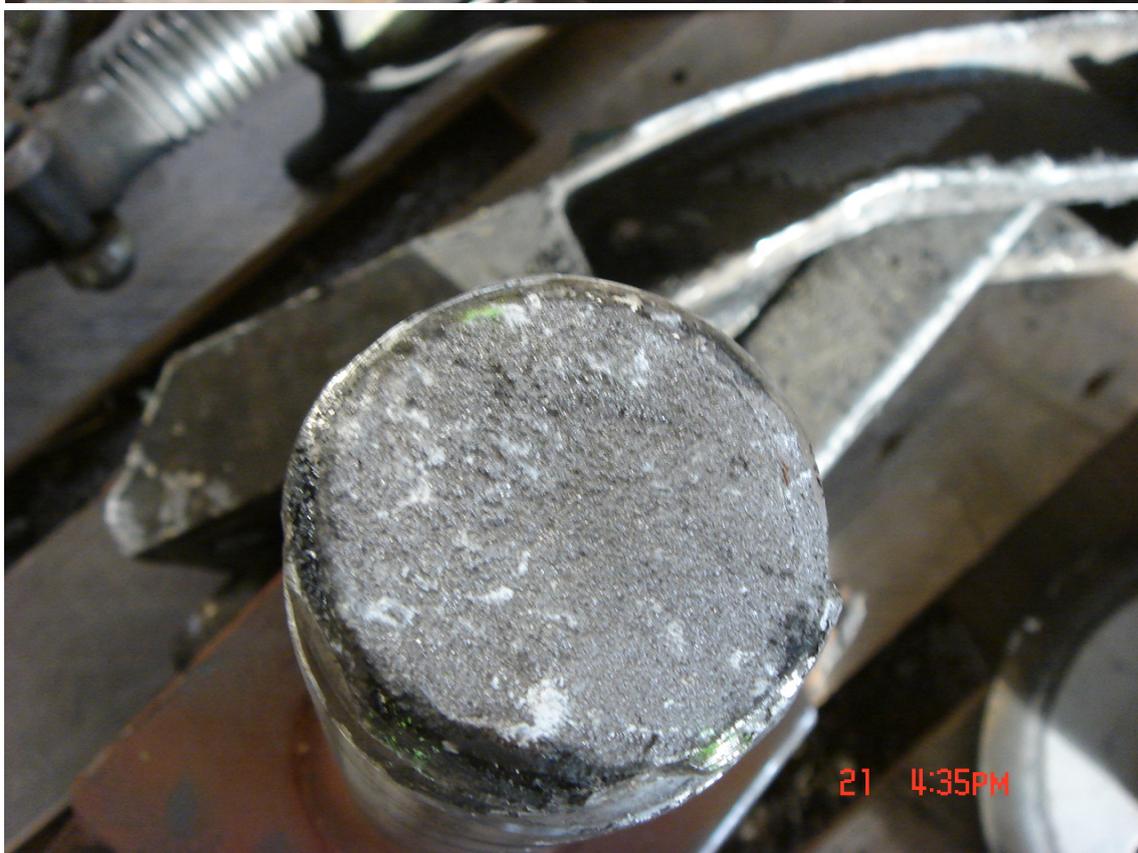
Die Zuggabel ist am Ende der Gewindgänge gebrochen (siehe Bild 1 sowie beiliegende Zeichnung).

1. Montage: gemäss den Spuren wurde die Unterlagsscheibe (siehe Zeichnung Pos. 8) nicht montiert. Dies kann jedoch nicht bewiesen werden:
2. Die chemische Zusammensetzung entspricht nicht den Vorgaben gemäss UIC – Kodex 825.
3. Das Gefüge liegt in einer Form vor, sodass die geforderte Kerbschlagarbeit nicht erreicht wird.
4. Die Wärmebehandlung bei der Herstellung der Zuggabel entsprach nicht den Vorgaben.

Fotos 1 und 2: Bruchfläche an der Zuggabel

Bei der betroffenen Wagenserie ist beim nächsten planmässigen Unterhalt die korrekte Montage der Zuggabel zu überprüfen.

Zusätzlich wird mit diesem Untersuchungsbericht folgende Sicherheitsempfehlung formuliert:
Falls eruierbar, sollten Zuggabeln des gleichen Herstellers und Fertigungsloses nicht mehr verwendet werden.

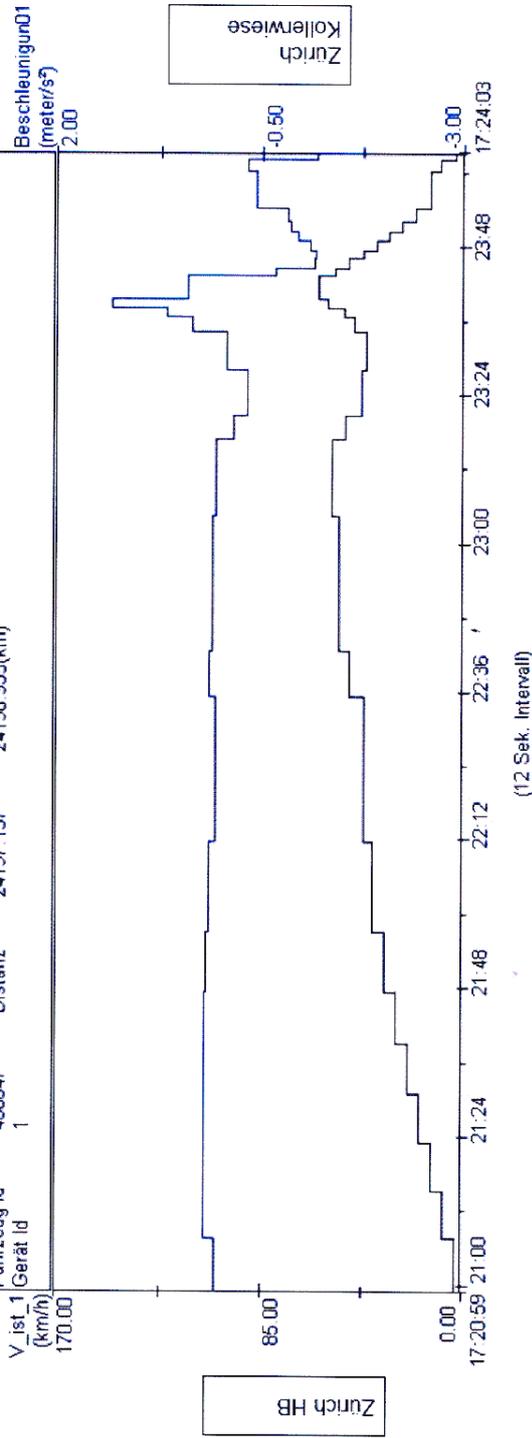
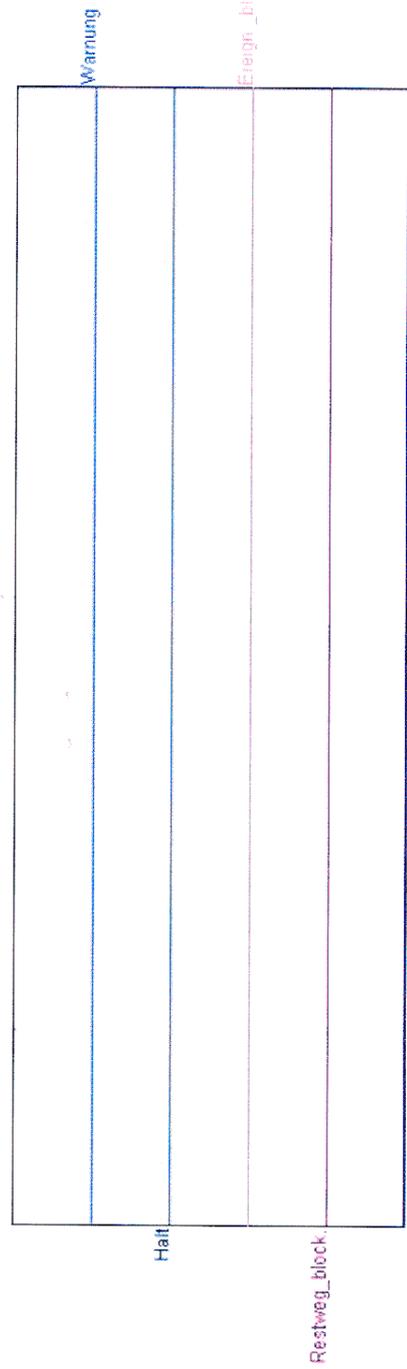
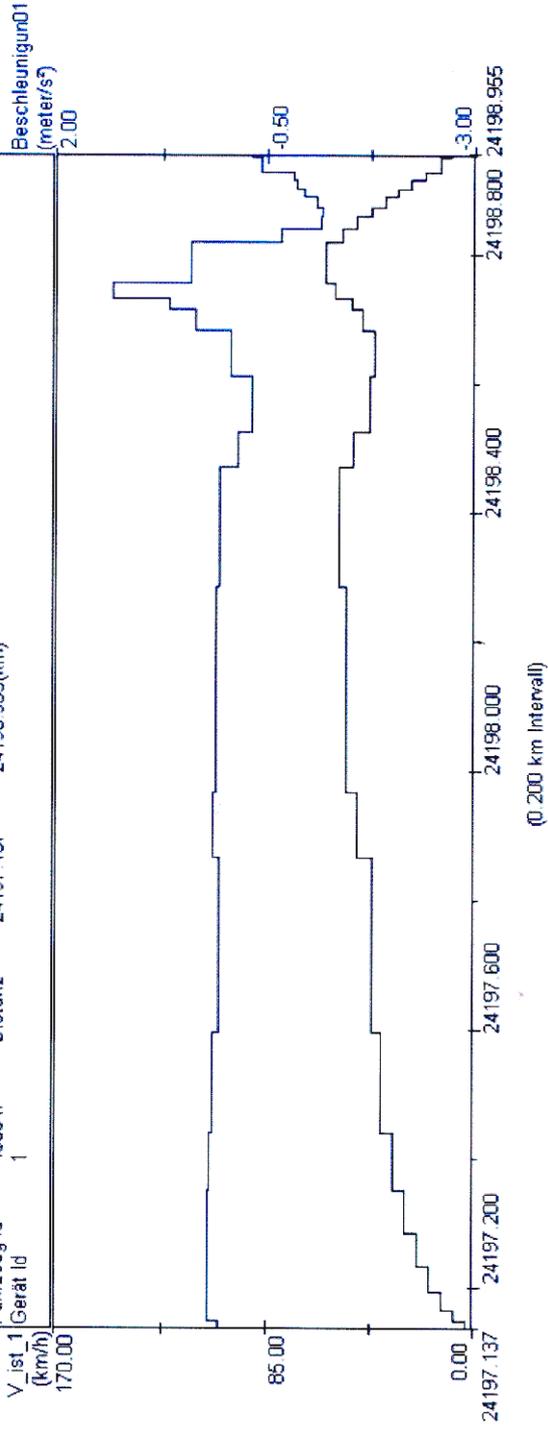
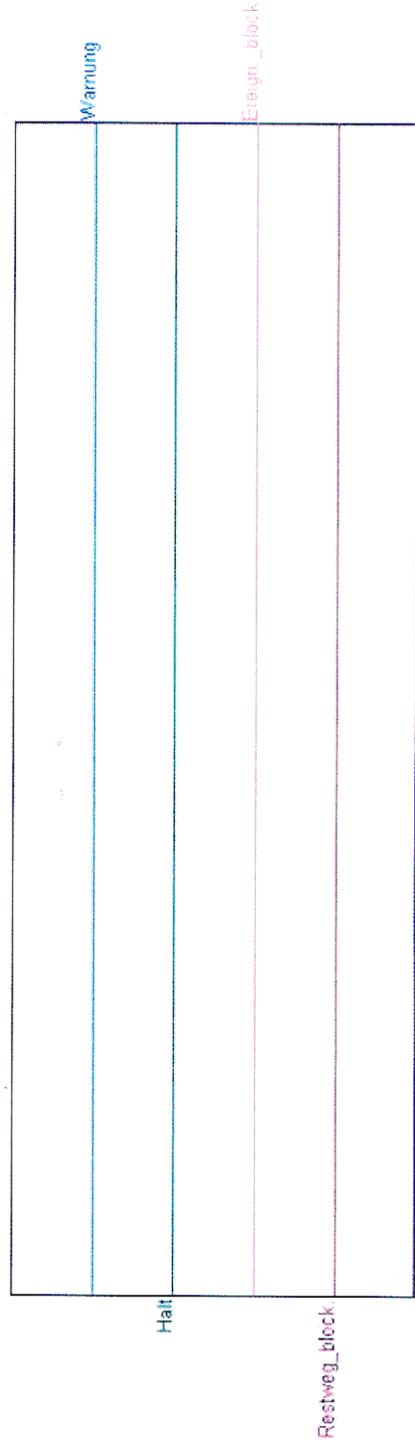
Die Auswertung der Fahrdaten ergibt, dass der Lokführer zur Zeit der Zugstrennung mit einer Geschwindigkeit von 58 km/h gefahren ist und sich somit an die vorgeschriebene Höchstgeschwindigkeit für diesen Streckenabschnitt gehalten hat.

Der Lokführer beschleunigte den Zug zur Zeit der Zugstrennung mit einem Beschleunigungswert von 1.33 m/s².

Bremsprobe auf Wirkung
Zugkraft
Zugstrennung
