Schlussbericht

der Unfalluntersuchungsstelle Bahnen und Schiffe

über die Kollision zwischen zwei Trams der Verkehrsbetriebe der Stadt Zürich (VBZ)

vom Freitag, 23. November 2007

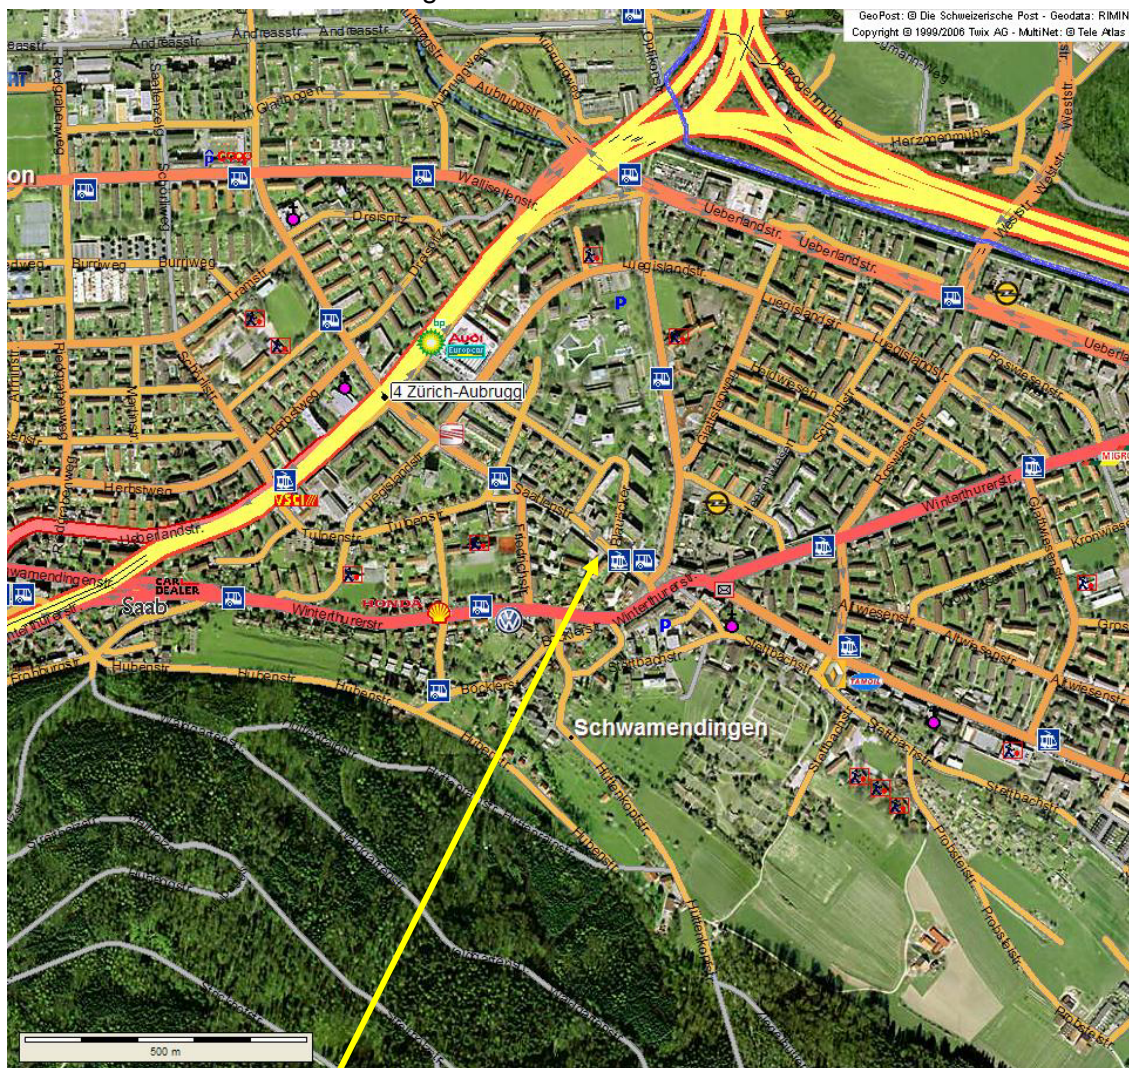
Ereignisstelle bei der Haltestelle „Schwamendingerplatz“

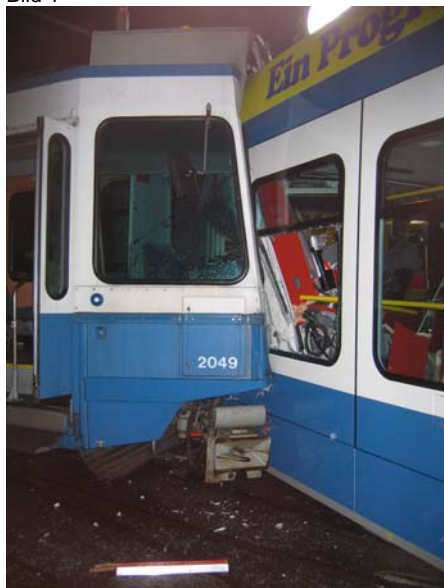
Bild 1

Bilder von der Ereignisstelle

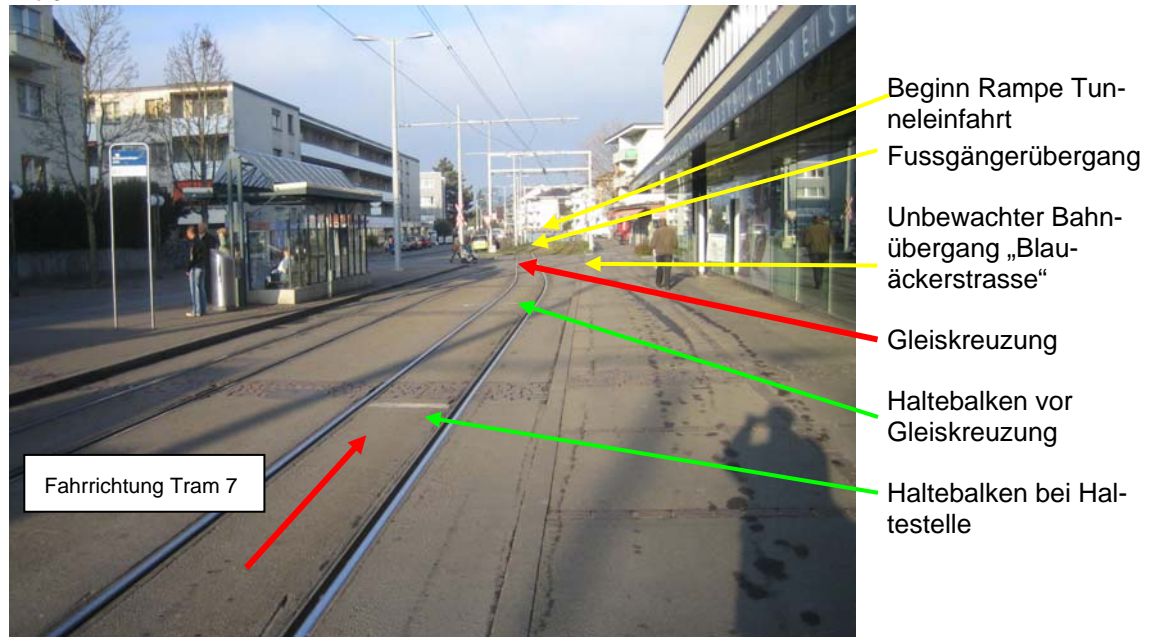
Bild 3

Die Haltestelle „Schwamendingerplatz“ Richtung Stadteinwärts verfügt über Aussensperrons rechts und ist mit einem Perrondach entlang des anschliessenden Geschäftshauses ausgerüstet. Der normale Halteort ist mit einem weissen Balken zwischen den beiden Schienen markiert. Nach der Haltestelle folgen die Gleiskreuzung und der unbewachte Niveauübergang „Blauäckerstrasse“. Beim Beginn der Rampe zum Schwamendingertunnel folgt ein weiterer unbewachter Fussgängerübergang (siehe Bild 3).

Haltestelle „Schwamendingerplatz“

- Bei der Abfahrt aus der Haltestelle „Schwamendingerplatz“ muss der Tramführer querende Fussgänger, den Verkehr auf dem unbewachten Niveauübergang „Blauäckerstrasse“ und entgegenkommende Trams beachten.
- Der zweite Haltebalken ist kurz vor dem Profil der Gleiskreuzung zwischen den beiden Schienen angebracht. Er bezeichnet die letzte Haltemöglichkeit der ausfahrenden Trams noch vor dem Gefahrenpunkt (Profil) der Gleiskreuzung.

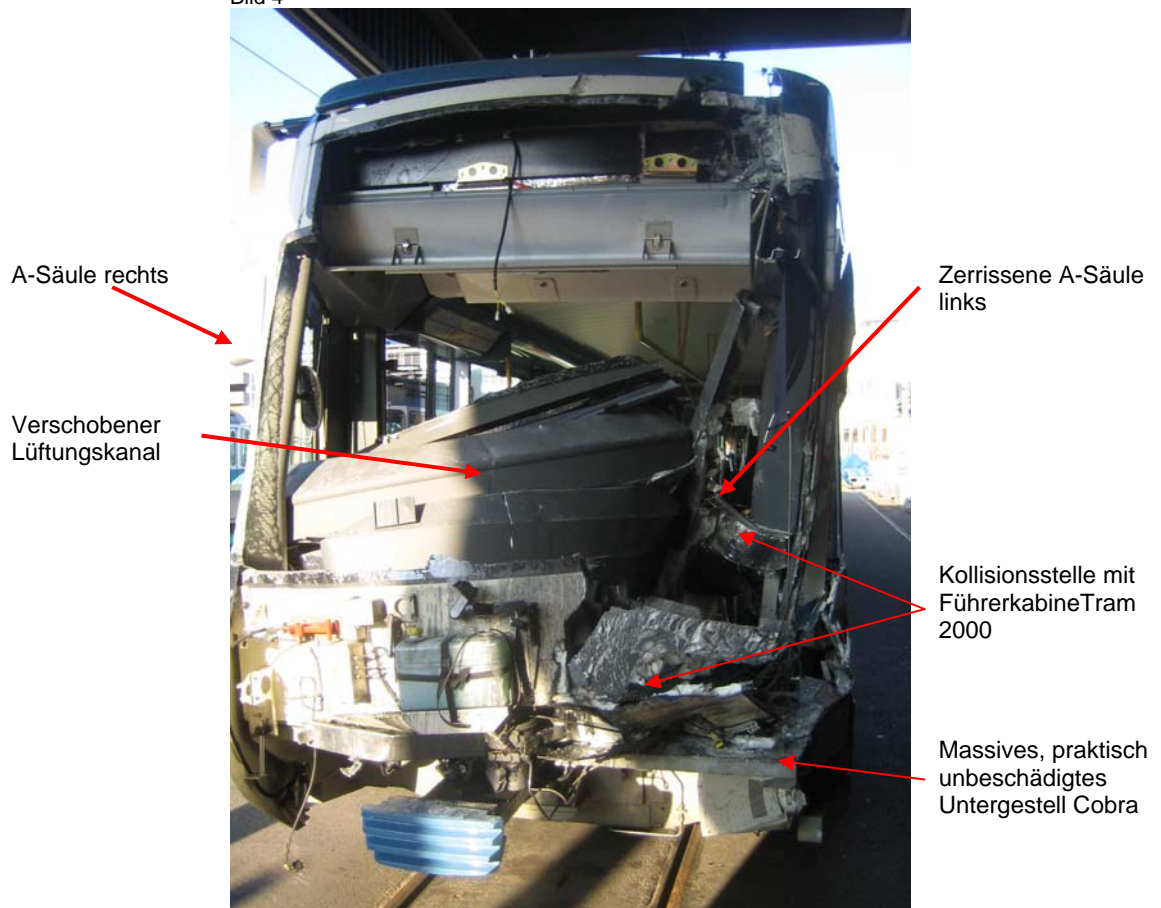
Bild 4

- Der Frontbereich wies grosse Schäden auf.
- Die Stahlkonstruktion der Fahrerkabine des Trams 2000 ist **oberhalb** der massiv konstruierten Bodenplatte des Cobra-Trams in die Fahrerkabine eingedrungen und hat die aus glasfaserverstärktem Kunststoff konstruierte A-Säule zerrissen und grosse Schäden im Führerstand verursacht (Bilder 1, 2, 4).
- Die S-Blockschublade (Geräteblock links seitlich des Fahrersitzes) wurde aus der Verankerung gerissen und in den Fahrgastraum geschoben (Bilder 5, 6).

- Die Konstruktion der Führerkabine des Cobra-Trams ist auf Frontalkollisionen mit baugleichen Schienenfahrzeugen bzw. mit Strassenfahrzeugen ausgelegt. Bei seitlichen Kollisionen, wie im vorliegenden Fall, ist kein Schutz der Führerkabine vorhanden.

Die Konstruktion der Führerkabine der Cobra-Trams wie auch die Sicherung des S-Blocks (Geräteblock) sind zu überprüfen.

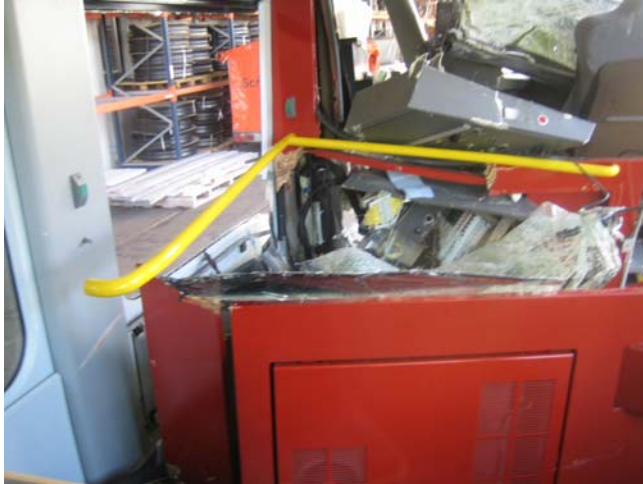
Bild 5

Der S-Block wurde nach hinten in den Fahrgastraum geschoben.

- Der S-Block (Geräteblock) wurde durch die Kollision aus der Verankerung gerissen und in den Fahrgastraum geschoben. Gemäss den „Ausführungsbestimmungen zur Eisenbahnverordnung AB-EBV zu Art. 48“ ist bei den Personenabteilen eine angemessene Deformationssicherheit anzustreben und nach Möglichkeit sind Deformationszonen (Knautschzonen) vorzusehen (AB 48.3.1). Die Werte gemäss DIN EN 12663 4.2.1 (Kupplungshöhe 200 kN) sind eingehalten.

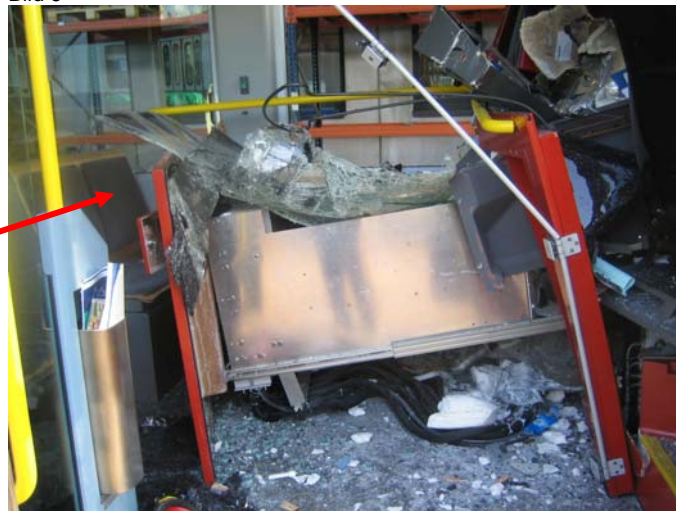
Bild 6

S-Block im Fahrgastraum. Der Block wurde durch die erste Sitzreihe gestoppt.
