Schlussbericht

der Unfalluntersuchungsstelle Bahnen und Schiffe

über **† Seilbahnunfall**
vom **Donnerstag, 03. Januar 2008**
in **Wengernalp, Fallboden
(Kleine Scheidegg)**

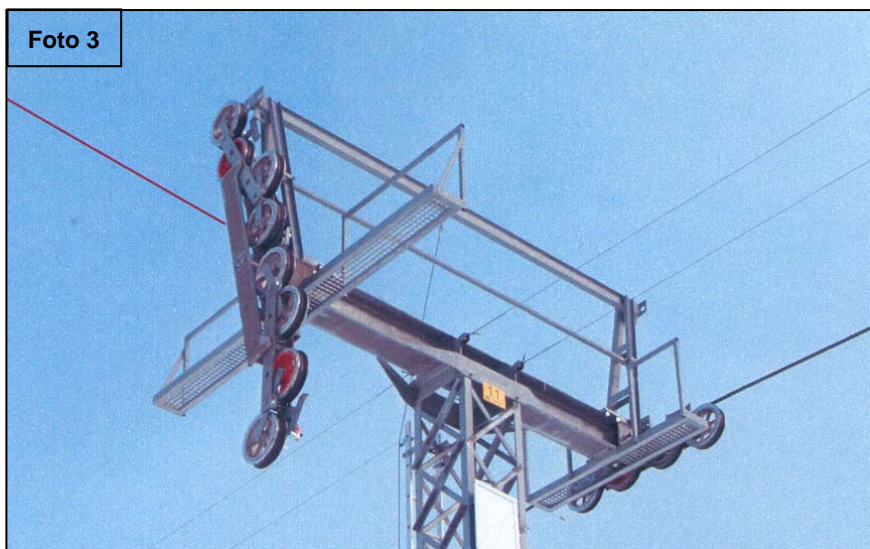
Stellung Rollenbatterie an der Stütze 11 nach dem Unfall

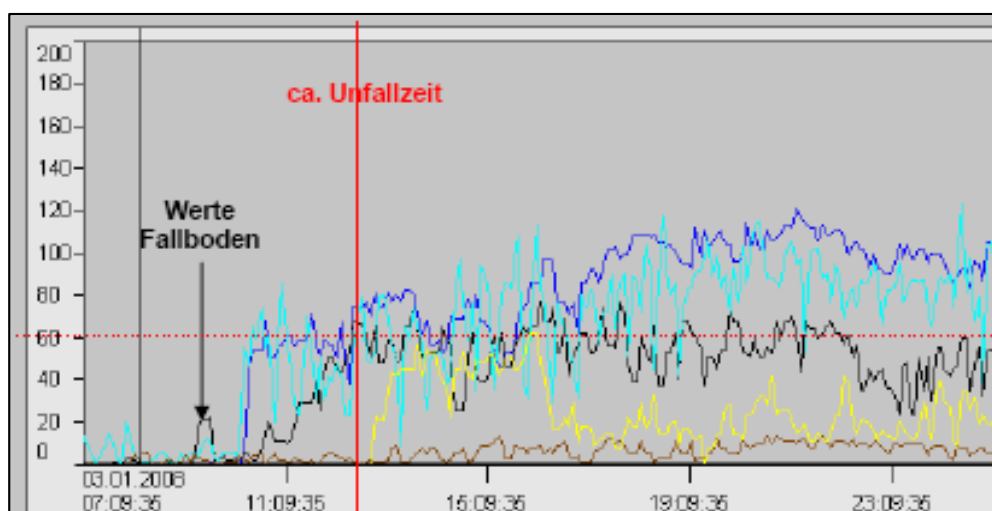
Windentwicklung: Messstation Fallboden (oberhalb Bergstation Wixi-Fallboden; Beilage 2a)

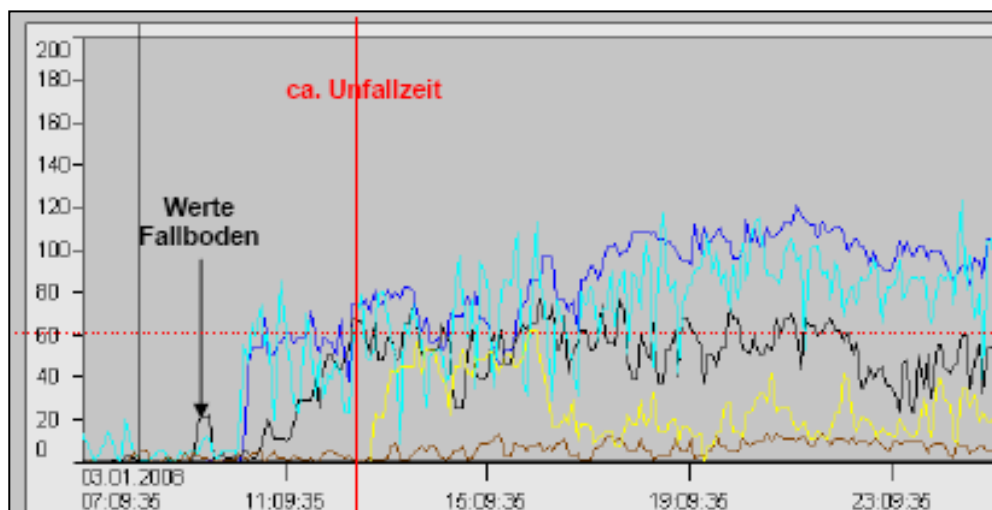
Messdaten verschiedener Messstationen: schwarze Linie = Messstation „Fallboden“ (Beilage 2a)

Aus den Aufzeichnungen dieser Station ist erkennbar, dass eine Zunahme der Windstärke ab ca. 11:15 Uhr feststellbar ist. Diese erreichte einen ersten Höhepunkt ungefähr zur Unfallzeit.

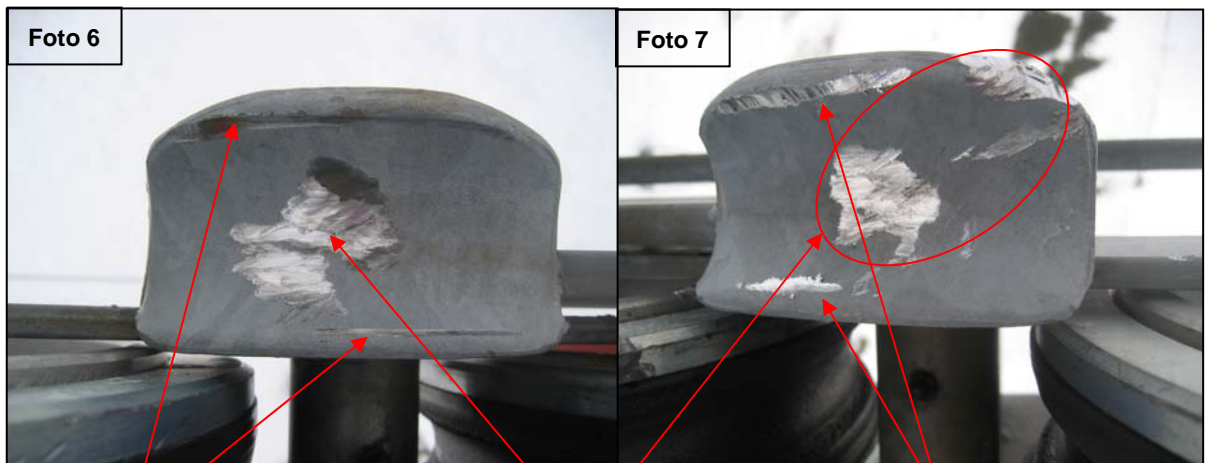
Beim zweiten Seilfänger (ca. 1 m und ca. 0.44 sec später) stellte dann die Klemme an (Schlagspur oben, bergseitig; siehe Foto 7). Dadurch erfolgte eine Verdrehung des Stützenkopfes und der Rollenbatterie, was eine Auslenkung der bergseitigen Rollen nach Rechts zur Folge hatte, was dazu führte, dass das Seil, welches zu diesem Zeitpunkt noch auf den Rollen der beiden Doppelwippen bergseitig lag, ebenfalls entgleiste und direkt über die Seilfänger 3 und 4 hinaus sprang. Dies bewirkte, dass die ganze Last auf den hintern Teil (talseitig) der Rollenbatterie drückte und mit grosser Wucht die Hauptwippe an die Überschlagssicherung schlug. Diese konnte jedoch die Gewalt dieses Schlages nicht auffangen. Eine Schraube wurde abgeschlagen und die Überschlagssicherung weggedreht. Dadurch wurde die Hauptwippe um 90° talwärts abgeschwenkt. Das Seil fiel zu Boden, den Unfallsessel mit sich reissend (Sturzhöhe (Sitzfläche Sessel-Boden) ca. 9.60 m).

1. Seilfänger in Fahrrichtung

2. Seilfänger in Fahrrichtung

Spuren von der Klemme

Spuren vom Förderseil

Aufschlagspur von Klemme

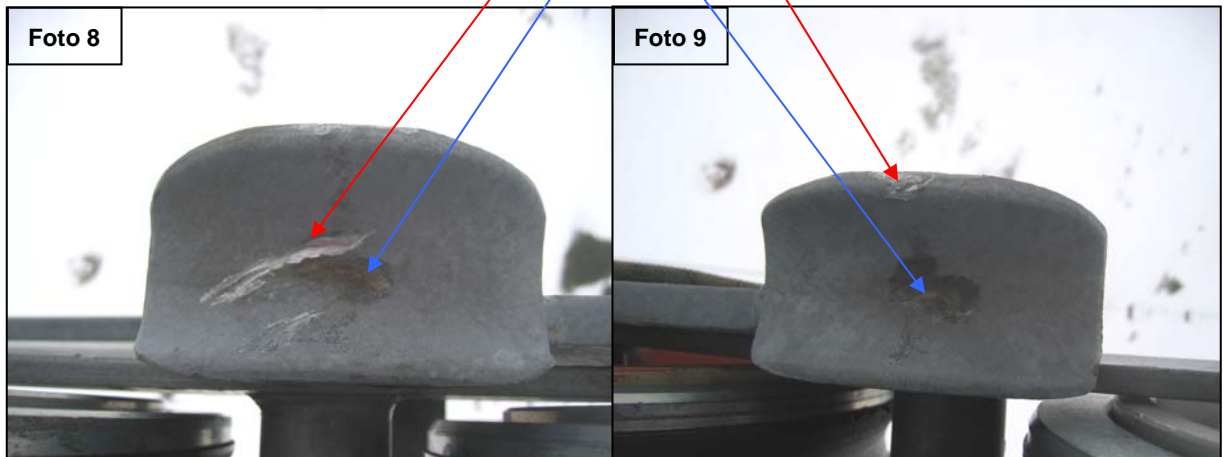
3. Seilfänger in Fahrrichtung

4. Seilfänger in Fahrrichtung

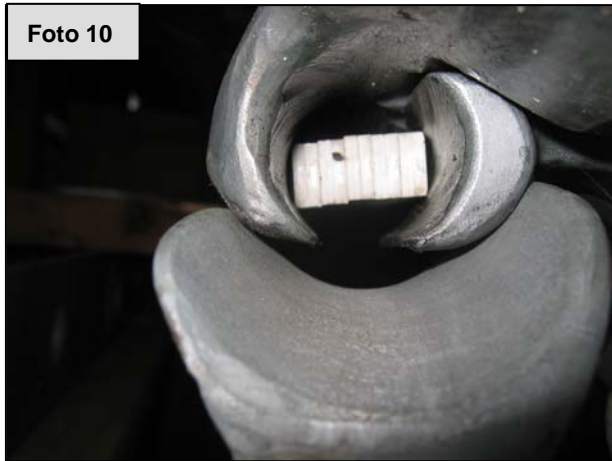
nachgestellte Foto Klemme/Seilfänger

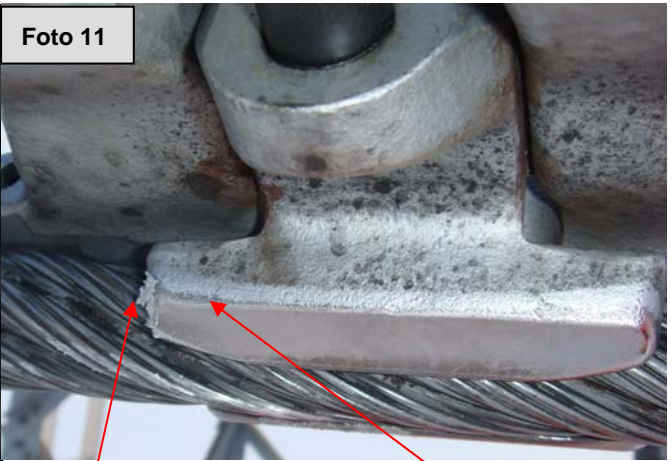
Aufschlagspuren von zweitem Seilfänger

Spuren vom Seilfänger

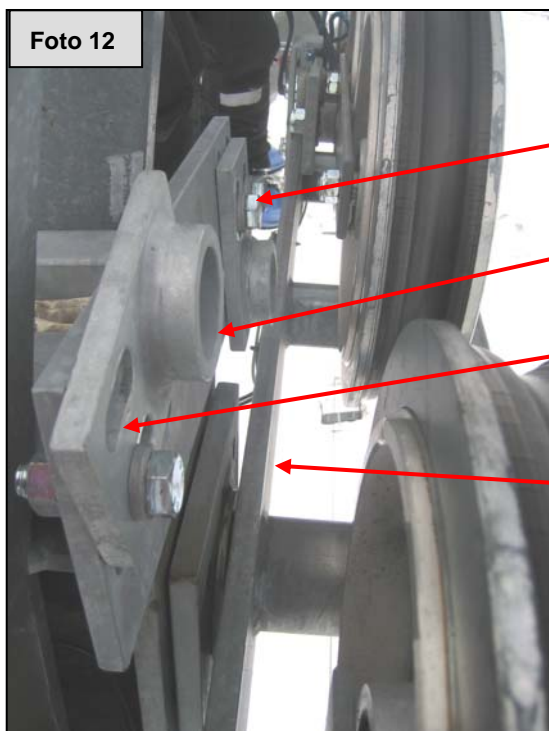
Um bei einer ungleichen Belastung der Wippen ein Wegdrehen zu verhindern, sind pro Wippe zwei Überslagssicherungen angebracht (je eine tal- und bergseitig für die Hauptwippe sowie je eine Drehbegrenzung gegen oben und unten für die äusseren 2er-Wippen und gegen oben für die 4er-Wippen). Die inneren 2er-Wippen haben keine Überslagssicherung. Die talseitige obere Überslagssicherung der 2-er Wippe war abgeschlagen. Diejenige der Hauptwippe bergseits wurde weggedreht, weil, bedingt durch den gewaltigen Schlag, eine Schraube abgeschert wurde und sich die Hauptwippe dadurch aufstellen konnte.

Überslagssicherungen Hauptwippe

unbeschädigte, talseitig

beschädigte, bergseitig; um ca. 100° weggedreht

abgescherte Schraube

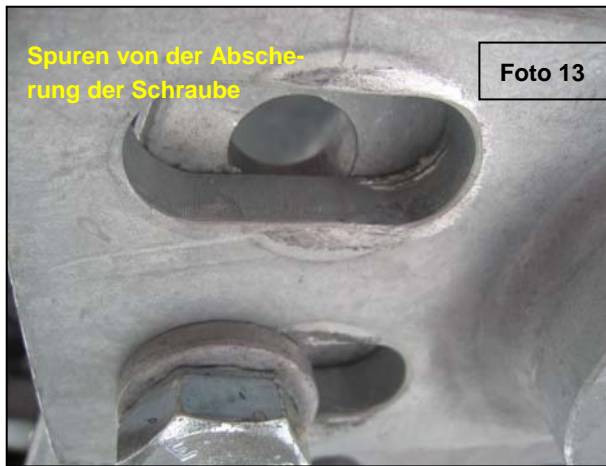
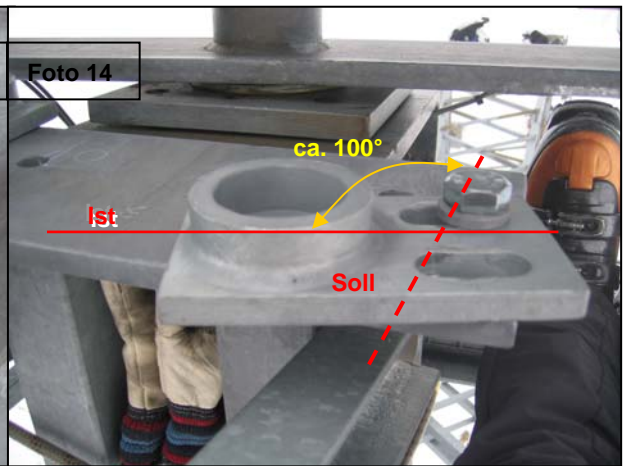
Beschädigte Überslagssicherung

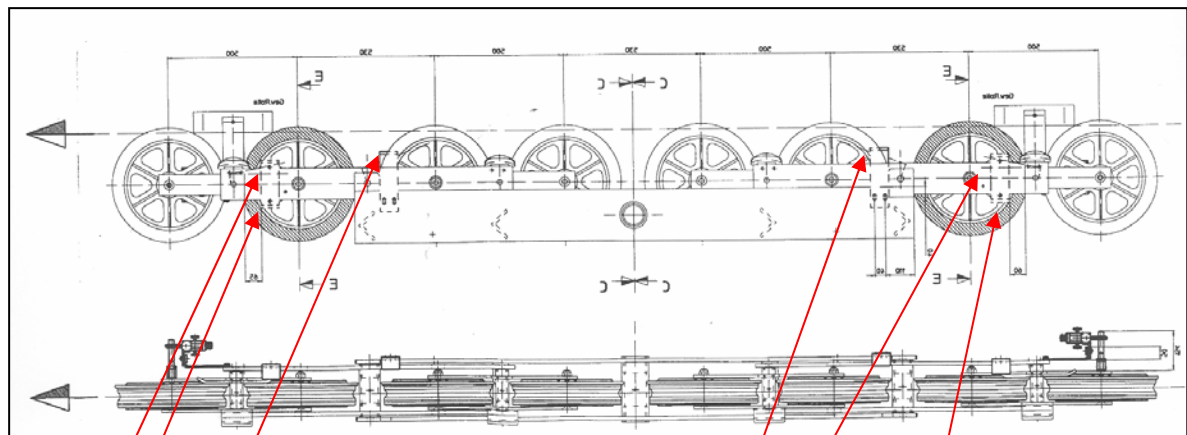
Bergseitige Überslagssicherung
4er-Wippe

Talseitige Überslagssicherung
2er-Wippe unten

Bergseitige Überslagssicherung
2er-Wippe unten

Talseitige Überslagssicherung
2er-Wippe oben

Bergseitige Überslagssicherung
2er-Wippe oben

Talseitige Überslagssicherung
4er-Wippe

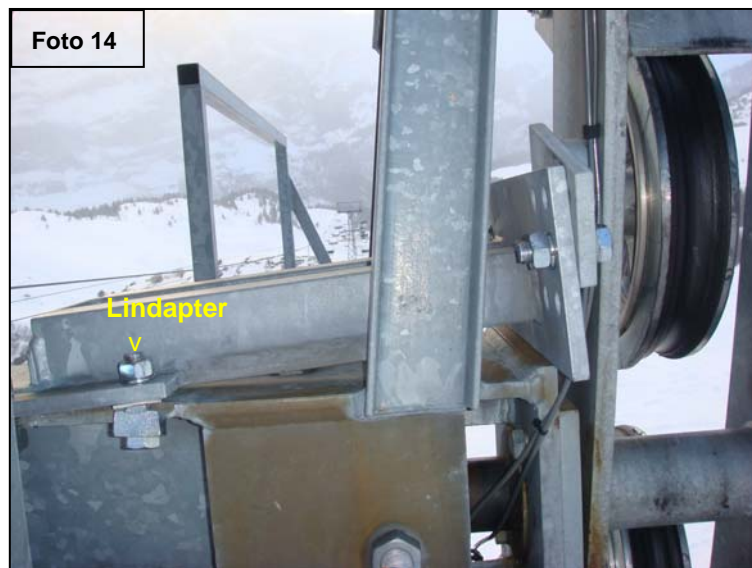
Die nachträglich eingebaute Überschlagssicherung der Hauptwippe wird über 4 Lindapter an das Stützenjoch geklemmt. Bei der havarierten Überschlagssicherung der Hauptwippe waren 2 Lindapter gebrochen sowie ein weiterer soweit verschoben, dass er kaum noch klemmte. Lediglich ein Lindapter war noch ganz im Eingriff.

Halterung Hauptüberschlagssicherung aus Position verschoben und aufgerichtet (Blickrichtung Tal)
