Schlussbericht

der Unfalluntersuchungsstelle Bahnen und Schiffe

über die Auffahrkollision zwischen zwei Trams
der Verkehrsbetriebe Zürich VBZ

vom Freitag, 04. April 2008

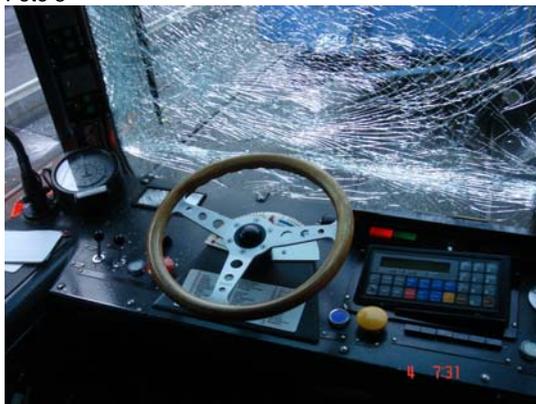
Foto 3

Führerstand des Trams der Linie 15.

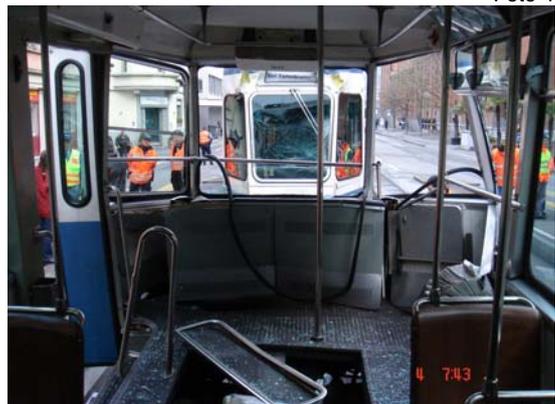
Foto 4

Heckteil des hinteren Fahrzeuges der Linie 13.

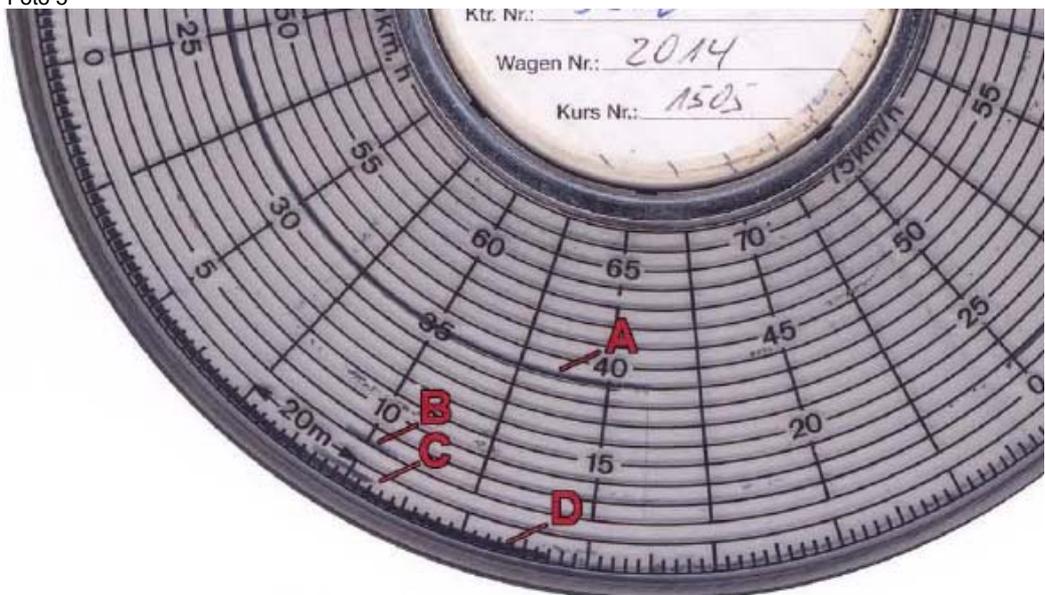
Foto 5

Diagrammscheibe aus dem Tramzug der Linie 15

- A = Geschwindigkeitsdiagramm
- B = Rasselglockenaufzeichnung
- C = Bremsbereitschaftsaufzeichnung
- D = Stoppaufzeichnung

Die Aufzeichnungen zeigen, dass der Wagenführer des Tramkurses 15 / 05 die für diesen Streckenabschnitt vorgeschriebene Höchstgeschwindigkeit von 48 km/h nicht überschritten hat. Er hat ca. 8 m vor dem in der Haltestelle „Dammweg“ stehenden Tram Nr. 13 einen Kontroller-Notstopp eingeleitet.

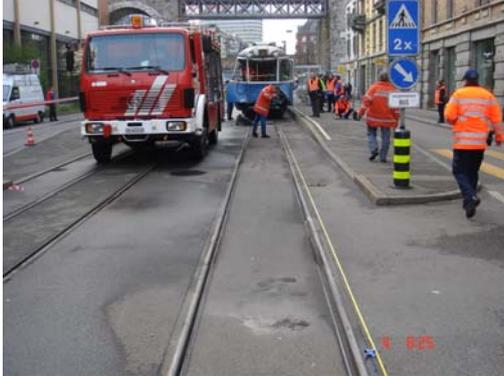
Foto 6

Ausmessen der Bremsspuren des Tramzuges 15/05.

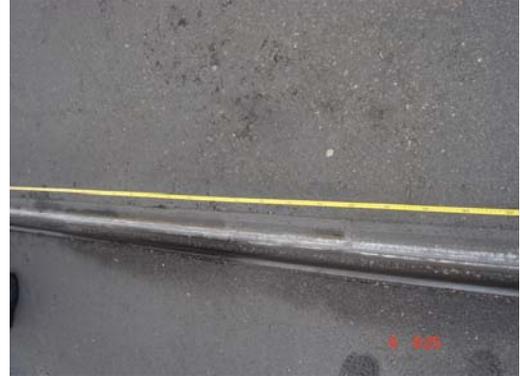
Foto 7

Gefundene Bremsspuren (Sand).
