Schlussbericht

der Unfalluntersuchungsstelle

über die Entgleisung eines Güterwagens am
Hauptablaufberg

im Rangierbahnhof Limmattal (SBB Infrastruktur,
Gemeindegebiet Spreitenbach)

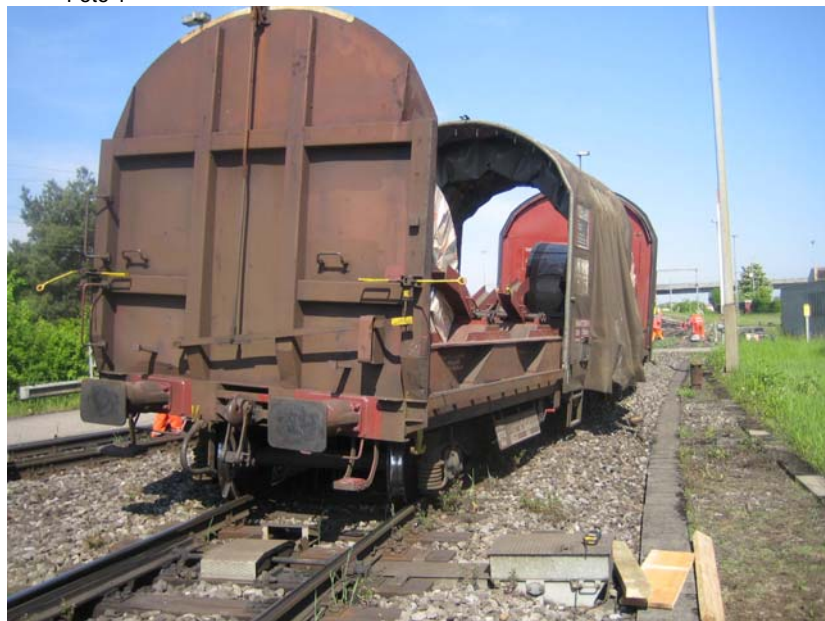
Foto 1

Die letzte Wagengruppe mit fünf beladenen Shimmns (20 Achsen, 387 t) sollte ebenfalls nach Gleis 636 (Bestimmung Salez - Sennwald) verkehren. Diese Wagengruppe prallte im Bereich der Gleisbremse 691 auf die äusserst langsam vorlaufenden fünf Wagen des Ablaufes 10. Dabei entgleiste der zweite Wagen des Ablaufes 12 unterhalb der Weiche 403 und verkeilte sich mit dem vor- und dem nachlaufenden Shimmns.

Die fünf Wagen des Ablaufes 10 wurden durch den Anprall wieder stark beschleunigt und rollten nach Gleis 636. Die fünf Wagen des Ablaufes 12 blieben unterhalb der Gleisbremse 691 stehen. Der entgleiste Shimmns beschädigte die Gleisanlagen sowie die Gleisbremse 691.

Entgleister Shimmns in Richtung Hauptablaufberg gesehen

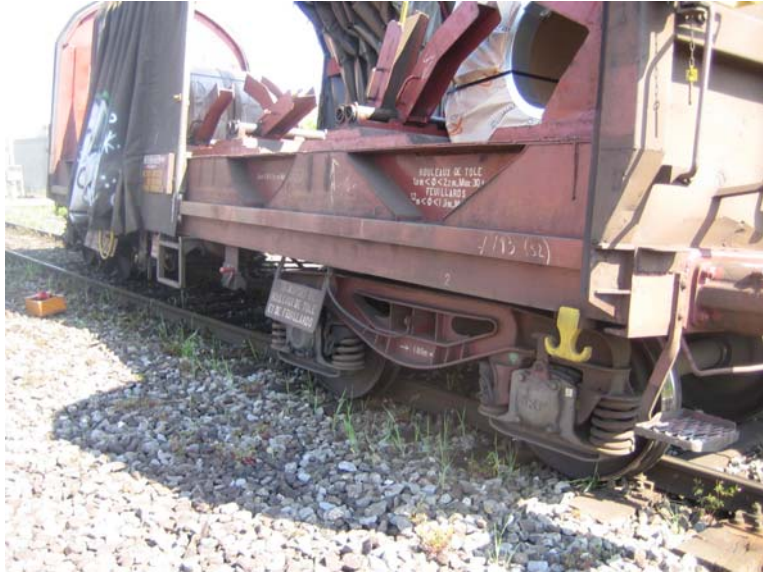
Foto 2

Entgleister Shimmns

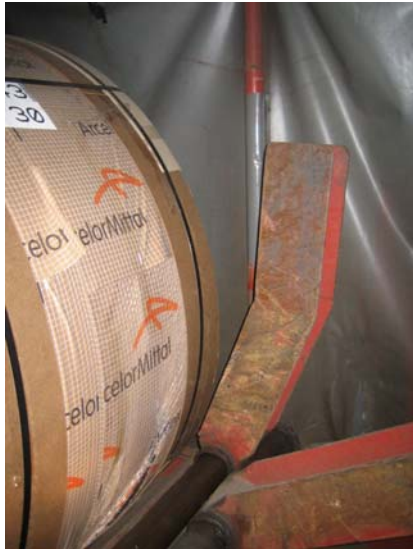
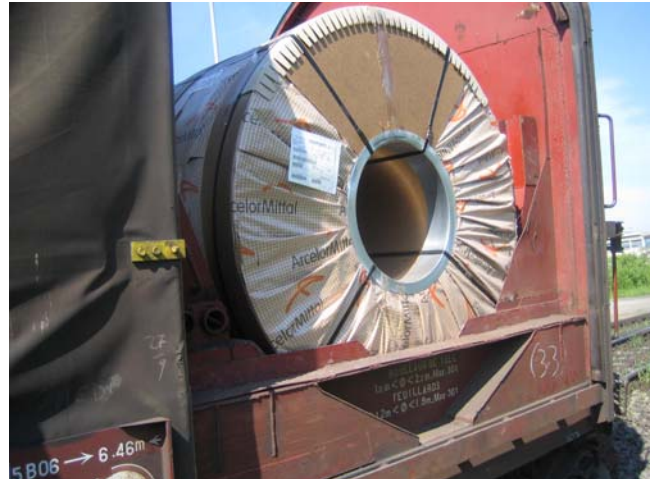
- Beim Betätigen des Auslöseventils des Luftbehälters entwich Luft.
- Ob der Wagen beim Ablauf gebremst war konnte nicht mehr festgestellt werden da das Bremsgestänge stark beschädigt und die Bremsklötze abgerissen waren.
- Bei der (in Ablaufrichtung gesehen) hinteren Stahlrolle waren beide Sicherungsarme links in der Stellung „oben“. Die Stahlrolle (Gewicht 24 t) war nach links verrutscht (siehe Fotos 3 und 4).

Verschobene Stahlrolle, die Sicherungsarme sind nach oben geklappt.

- Die hintere Stahlrolle mit einem Gewicht von ca. 24 t war seitlich rechts (in Fahrtrichtung gesehen) nicht gesichert, die Sicherungsarme waren hochgeklappt. Ob sich die Rolle erst bei der Entgleisung verschoben hat oder ob sie in bereits verschobener Lage zur Entgleisung beigetragen hat, konnte nachträglich nicht mehr festgestellt werden. Sicher aber dürfte eine allfällig verschobene Rolle die Entgleisung begünstigt haben.

- die Schutzfunktion der Weichen 405 aufgrund der montierten Kontakte eine fehlende Profolfreiheit festgestellt und die Wagen des Ablaufes 12 daher Richtung Gleisbremse 691 geleitet hat;
- die hintere Stahlrolle des entgleisten Wagens gegen Querverschiebungen nicht gesichert war. Das Verschieben der Rolle hat die Entgleisung begünstigt.

- Die Schutzfunktion der Weichen am Ablaufberg im Rangierbahnhof Limmattal ist zu überprüfen.
- Bei beladenen Wagen des Typs Shimmns ist vermehrt stichprobenweise zu überprüfen, ob die Sicherungsarme der Stahlrollen vorschriftsgemäss angebracht sind.

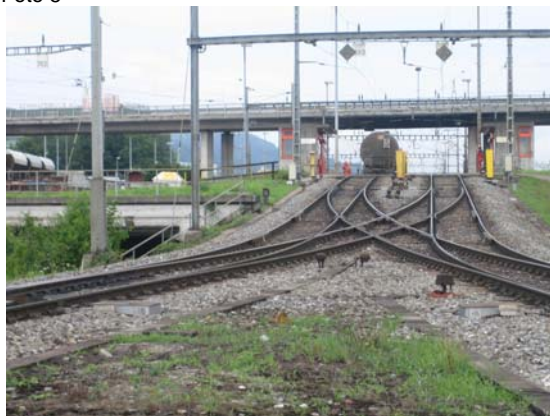
Foto 5

Die beiden Wagen des Typs Uacs wurden provisorisch wieder lauffähig gemacht. Der am 18. Juli 2008 am Ablaufberg durchgeführte Testlauf mit den beiden Uacs verlief normal.

Testablauf am Hauptablaufberg

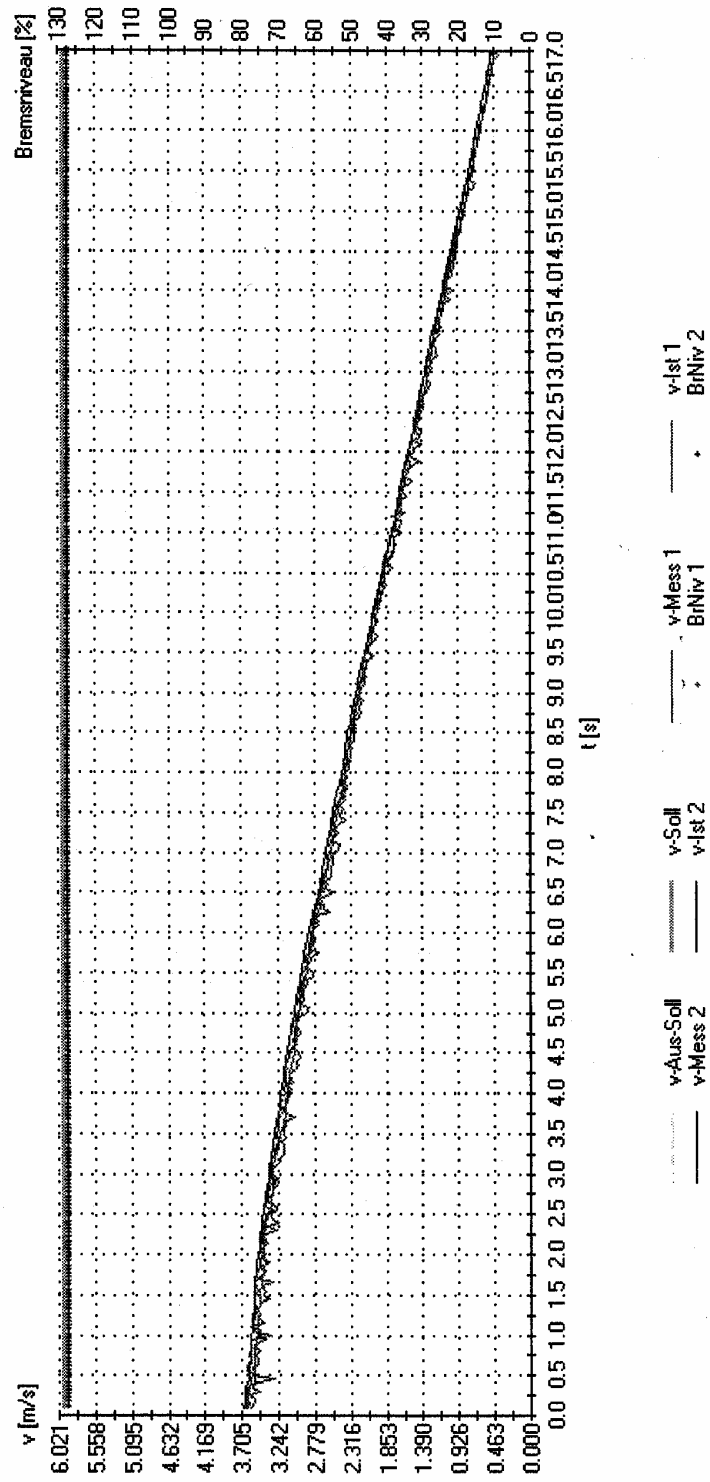
Geschwindigkeitsdiagramm Ablauf 10 vor – nach Bremse 691

Nach dem Anfahren und Kuppel der Rangierlok Dienst 42 und dem Einleiten des automatischen Ablaufbetriebes über das Berggleis 693 liefen die ersten neun Abläufe planmässig in die vorgesehenen Richtungsgleise. Ablauf 10 (Anlage 2), bestehend aus 5 beladenen Güterwagen des Typs Shimmns (20 Achsen, 368 t) mit Bestimmung Salez – Sennwald (Abgangszug 54603 Gleis 636) rollte sehr langsam über den Ablaufberg. Die Einlaufgeschwindigkeit in die Gleisbremse sollte 6.6 m/s betragen, die effektive Geschwindigkeit betrug aber nur 3.7 m/s. Nach dem Befahren der Gleisbremse 691, welche bei dieser geringen Geschwindigkeit nicht aktiv war, betrug die Geschwindigkeit dieser Wagengruppe noch 0.5 m/s (Anlage 3).

Diagramm 1, Ablauf 10, Wagen 22-26 in Bremse 691

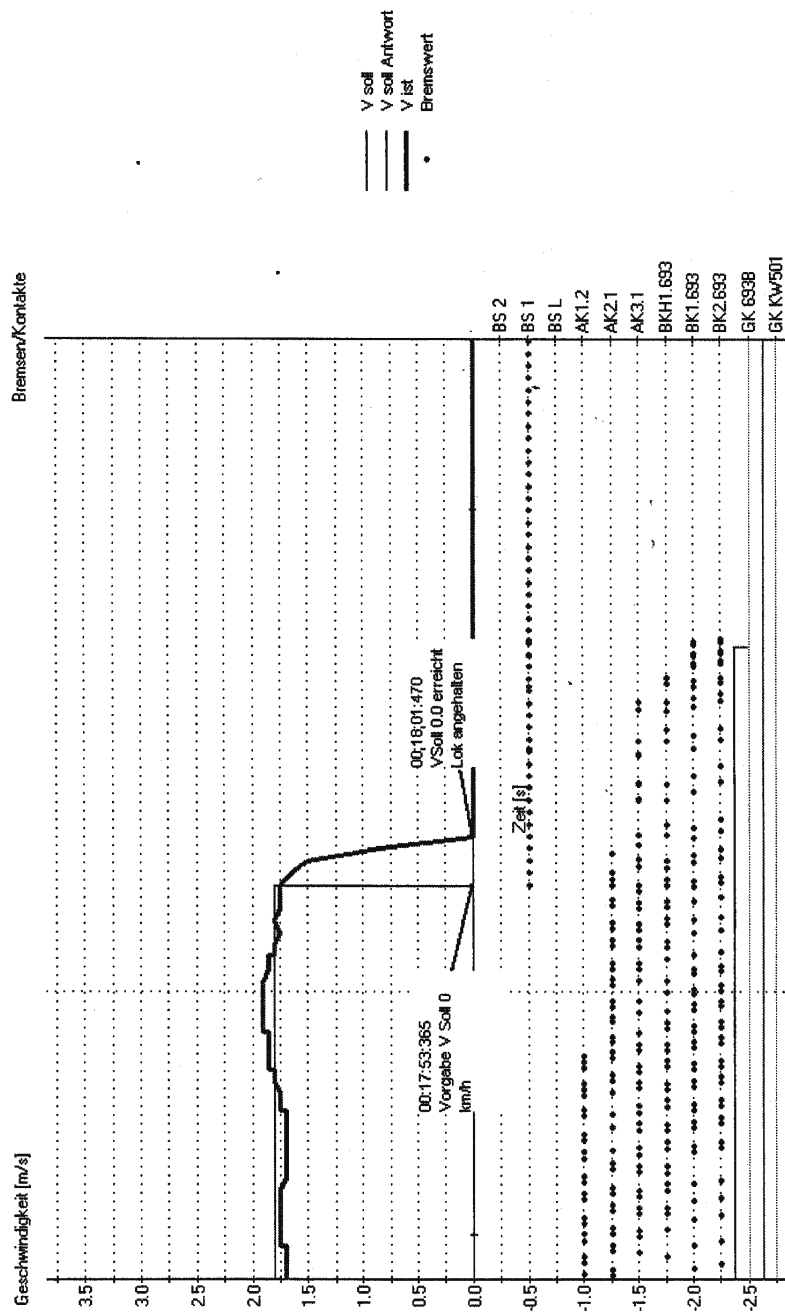
Geschwindigkeitsdiagramm Lok Am 6/6 Nr. 18523

Das Geschwindigkeitsdiagramm der Lok Am 6/6 Nr. 18523 zeigt, dass die Geschwindigkeit von ca. 1,7 m/s eingehalten wurde. Der Ablaufstopp hat bei der Lok um 00.17.53 Uhr automatisch eine Bremsung eingeleitet. Die Lok hat um 00.18.01 angehalten (Anlage 4).

Lokdiagramm von Zug 55737. Lok hat um 18:01:470ms Stillstand.
