Reg. Nr.: 08090201

Schlussbericht

der Unfalluntersuchungsstelle Bahnen und Schiffe

über die Zuggefährdung
vom Dienstag 02. September 2008
in Pardorea (Gotthard Südrampe)

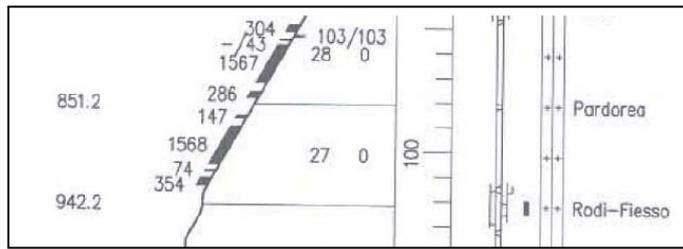
Profil Rodi-Fiesso - Pardorea

Kurz nach der Gotthardtunnelausfahrt findet sich der Bahnhof Airolo. Ab hier endet die "flache" Sektion der Strecke. Kurz nach dem Bahnhof Airolo fängt die Gefällsstrecke mit 25 - 27‰ an.

Ausser den Bahnhofsabschnitten Ambri und Rodi-Fiesso liegt der grösste Teil der Strecke im oben erwähnten Gefälle.

Nach dem Bahnhof Rodi-Fiesso ist bis zum Bahnhof Faido der grosse Teil der Strecke im Tunnel. Auf diesem Streckenabschnitt befindet sich auch der Spurwechsel "Pardorea".

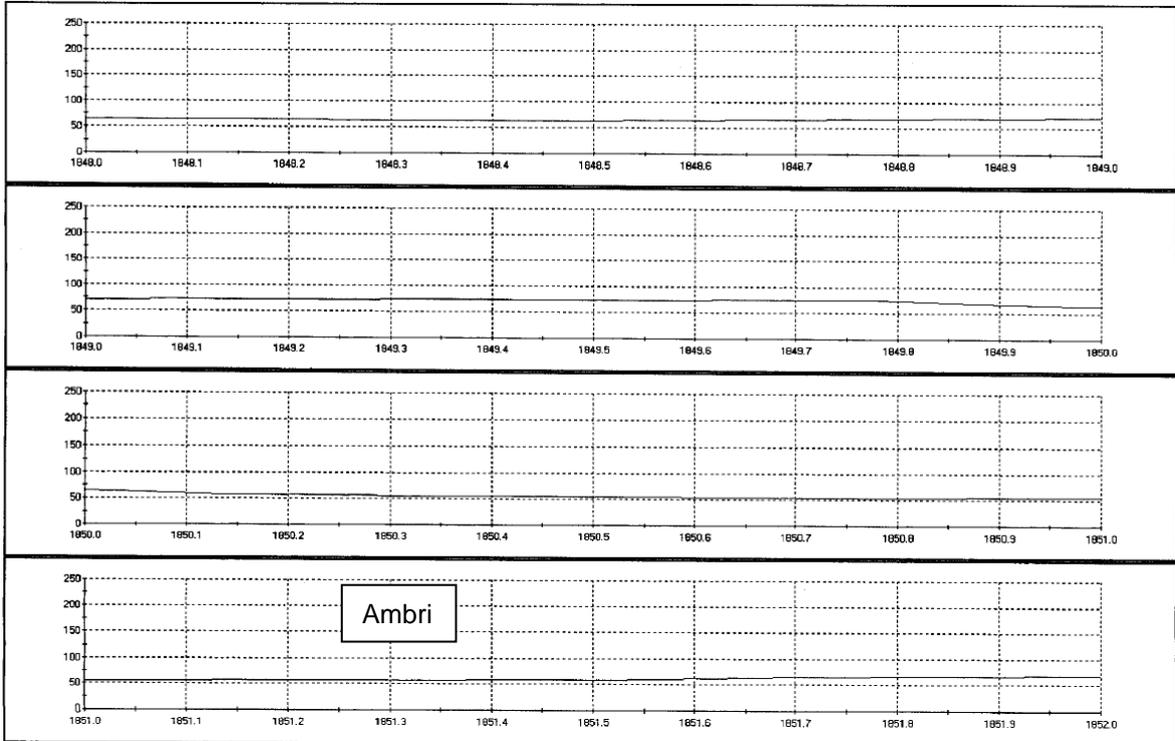
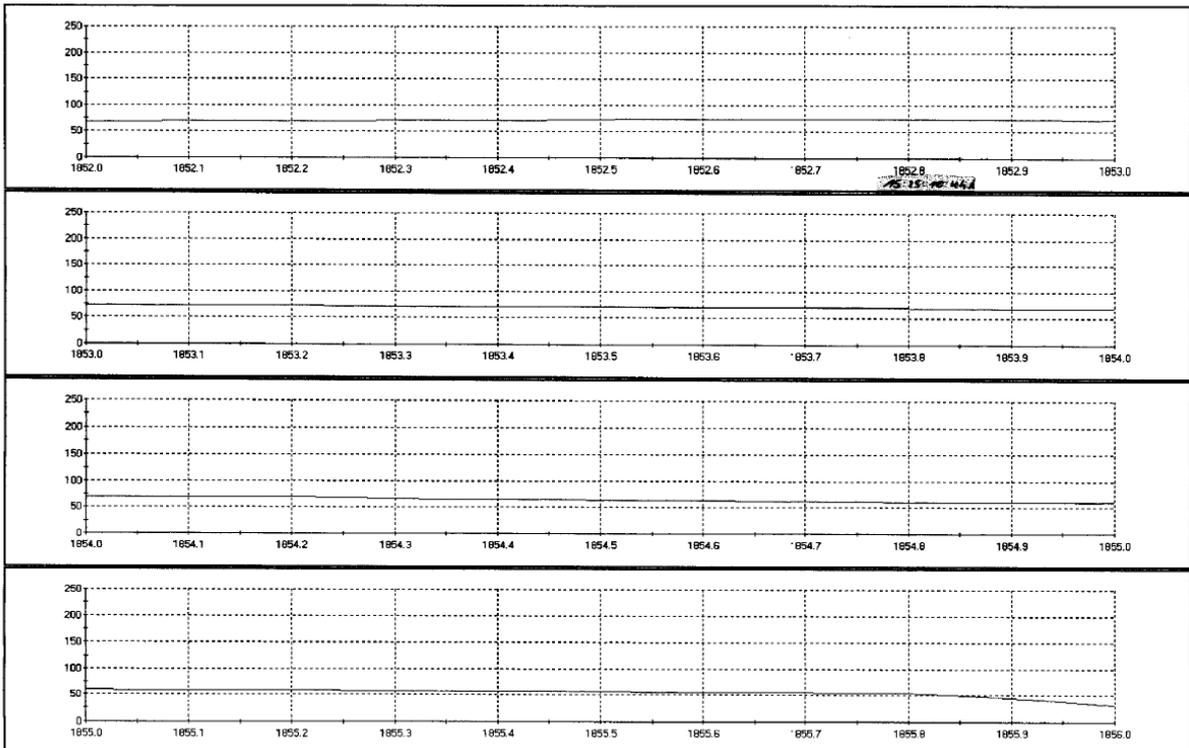
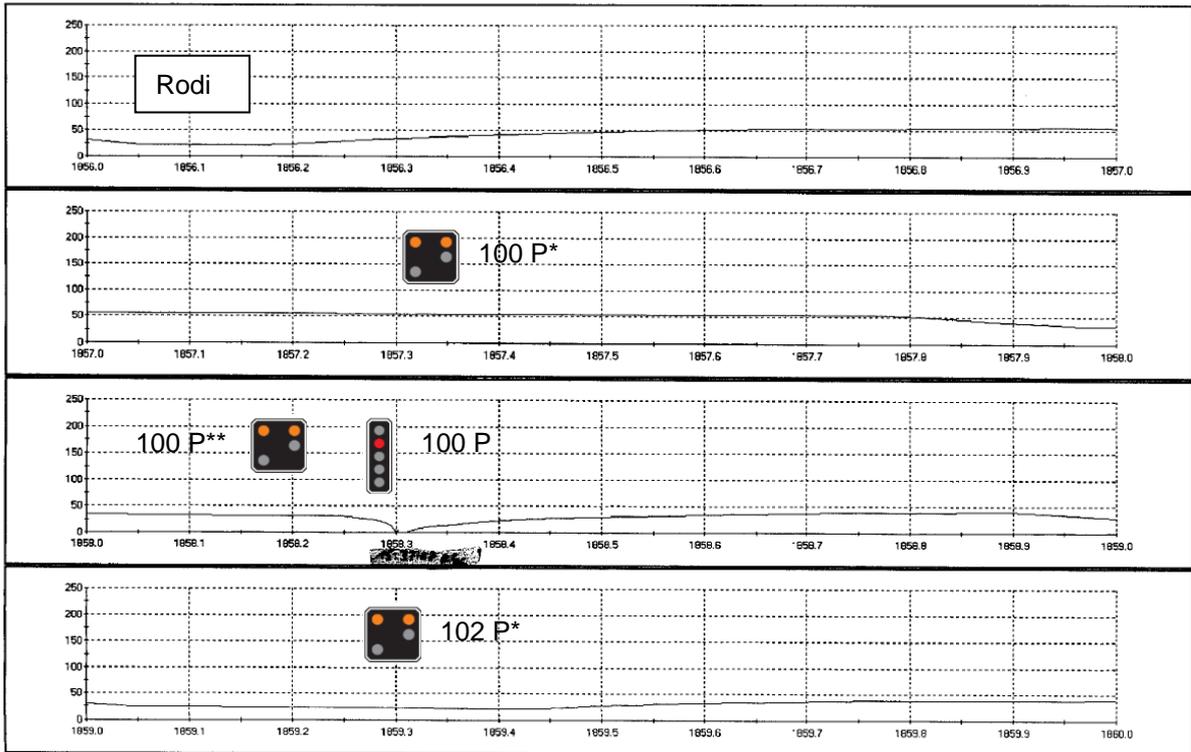
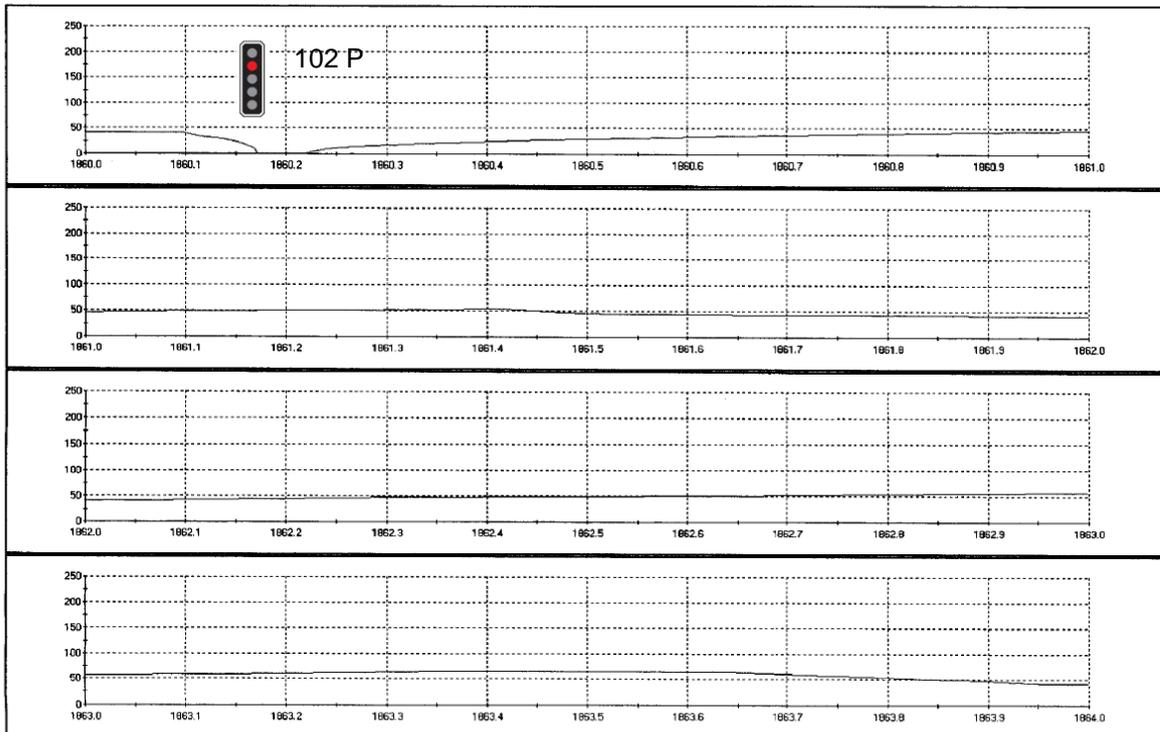
Beilage 4
Fahrdaten Lok Br 182-602-3
Graphische Darstellung

Die Auswertung der Fahrdaten ergibt, dass die Geschwindigkeit des Zuges auf einer Strecke von ca. 12 km sehr konstant geblieben ist. **Auf diesem Streckenabschnitt erscheint auf der Fahrdatenaufzeichnung keine Bremsung mit Sägezahnmethode.** (Gemäss R 300.14 § 2.7.2)

Die Auswertung der Fahrdaten ergibt, dass im Bahnhof Rodi (Bahnhofsabschnitt mit Gefälle ca. 3 ‰) die Geschwindigkeit des Zuges auf ca. 30 km/h reduziert wurde. Nach dem Bahnhof Rodi (mittlere Gefälle 26 ‰) beschleunigte der Zug langsam auf ca. 55 km/h bis zum Vorsignal 100P*. Nach diesem Vorsignal ist die Geschwindigkeit des Zuges, auf einer Distanz von ca. 450 m noch bei 55 km/h geblieben. Hier ist keine Wirkung der Betriebsbremsung und keine Geschwindigkeitsreduktion auf 10km/h aufgezeichnet. (*Aussage Lokführer*)
Auf Höhe Wiederholungssignal 100 P** verringert sich die Geschwindigkeit langsam auf ca. 30 Km/h. Nach diesem Signal reduziert sich die Geschwindigkeit bis zum Stillstand des Zuges.

Nach dem Lösen der Bremsen beschleunigte der Zug langsam bis ca. 38 km/h. Beim Vorsignal 102P* betrug die Geschwindigkeit ca. 23 km/h. Nach diesem Vorsignal erhöhte sich die Geschwindigkeit des Zuges bis ca. 40 km/h.

Während der Auswertung wurde festgestellt, dass die Registrierung der Begriffe "Warnung" und "Halt" der Signale 100 P* respektiv 100 P auf den Fahrdaten fehlen.

Aufgrund der Fahrdatenaufzeichnung muss davon ausgegangen werden, dass der Lokführer die „Sägezahnmethode“ (Gemäss R 300.14 § 2.7.2) nicht angewendet hat. Die Geschwindigkeit des Zuges dürfte daher mit aufeinander folgenden Bremsungen reguliert worden sein. Das bedeutet, dass die einzelnen Bremsungen jeweils vor der vollständigen Füllung der Bremshilfsluftbehälter (Hauptluftleitungslänge abhängig) eingeleitet worden waren. Wird dieser Vorgang mehrmals wiederholt so führt dies zu einer Erschöpfung der Luftbremse.

Der Zug ist auf der Höhe des Signals 100P ca.21 Minuten stehen geblieben. Das Führerbremsventil dürfte während dieser Zeit in der Schnellbremsstellung verblieben sein. Während dieses Zeitraumes haben sich die Bremsluftbehälter der Anhängelast nicht gefüllt.

Nach dem Lösen der Bremsen war die Zeit vor der nächsten Bremsung zu kurz, um die Hilfsluftbehälter zu füllen. Die Bremsen waren noch in Füllung während der Einleitung einer neuen Bremsung. Dieser Zustand hatte eine starke Verzögerung der Bremswirkung und daher einen wesentlich längeren Bremsweg zur Folge.

Die aufgezeichnete Geschwindigkeitserhöhung nach dem Vorsignal 102 P könnte diese Hypothese bestätigen.
