Schlussbericht

der Unfalluntersuchungsstelle Bahnen und Schiffe

über die Zuggefährdung

zwischen Mumpf und Stein-Säckingen

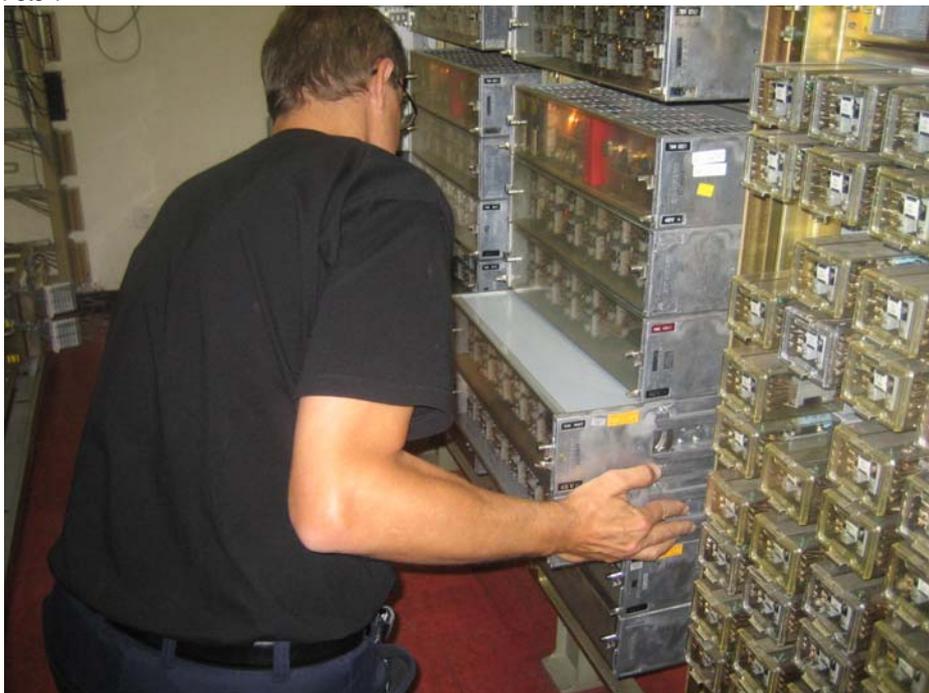
Foto 1

Im Rahmen der normalen Unterhaltsarbeiten wurde im Relaisraum Mumpf durch einen Mitarbeiter von SBB I-ST-BU-IAT-BS unter anderem auch der vorhandene mit dem frisch revidierten Block-Relaissatz 259 in Absprache mit dem Fahrdienstleiter (Fdl) in Basel OBZ (Operatives Betriebs-Zentrum) ausgewechselt. In der Folge wurden die Funktionen des neuen Block-Relaissatzes durch den Mitarbeiter des Fachdienstes SBB zusammen mit dem Fdl in Basel OBZ geprüft (Fahrtrichtungswechsel usw.) Die nächsten, in einem zeitlich grösseren Abstand verkehrenden Züge zwischen Mumpf und Stein-Säckingen verkehrten normal.

Auswechseln des Relaissatzes im Relaisraum Mumpf.

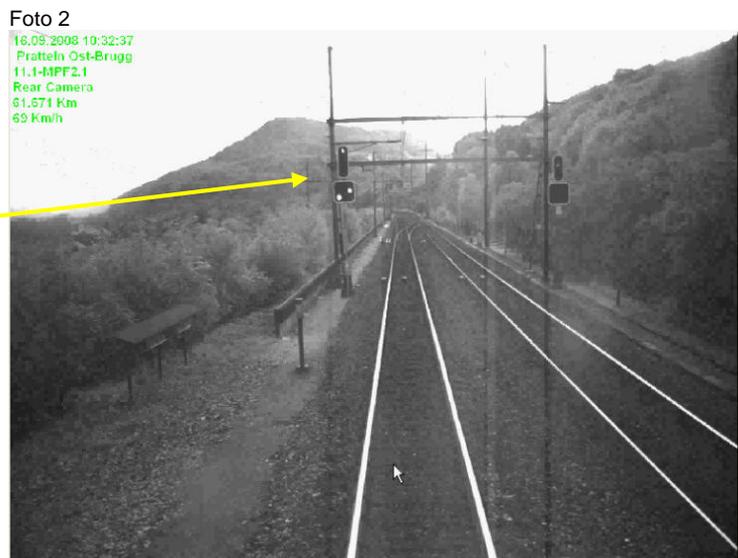
Der Lf von Zug 98027 (Extrazug mit dem Diagnosefahrzeug XTmass) sah zwischen Mumpf und Stein das Hauptsignal B2 (Mumpf) und das Blocksignal 60R zwischen den Blockabschnitten 261 und 259 in der Stellung „Freie Fahrt“ bzw. „Ankündigung Freie Fahrt“ (Fotos 2 und 3). Das Einfahrsignal F259 von Stein-Säckingen signalisierte für den Lf von Zug 98027 völlig überraschend „Halt“ (Foto 4). Er bemerkte ca. 100 m nach dem Einfahrsignal den Schlusswagen eines langsamfahrenden Güterzuges (47081). Er leitete sofort eine Schnellbremsung ein und nahm mit dem Fdl im OBZ mittels GSMR-Handy Kontakt auf. Der Fdl stellte für Zug 98027 eine Fahrstrasse nach Gleis 5 in Stein-Säckingen. Die Fahrten des XTmass wurden mit einer Videokamera aufgezeichnet.

Ausfahrtsignal B2 in Mumpf

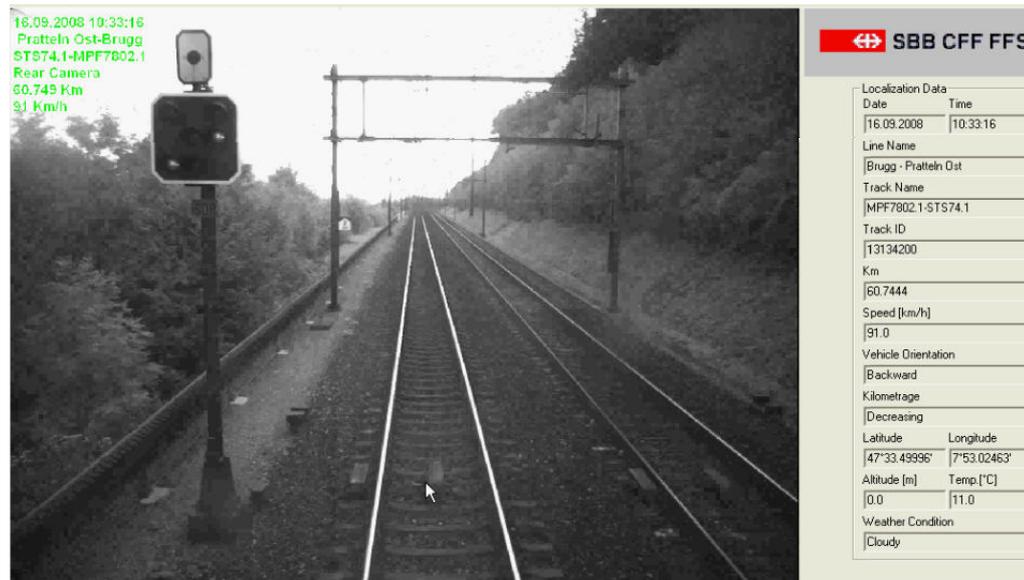
Foto 3

Foto aus Videoaufzeichnung von Zug 98027: Blocksignal 60R

Das Signal 60R signalisierte freie Fahrt obwohl der Blockabschnitt 259 noch durch den vorlaufenden Zug 47081 belegt war.

Der Relaissatz, bei welchem die Unregelmässigkeiten aufgetreten sind, ist nicht mehr einzusetzen.

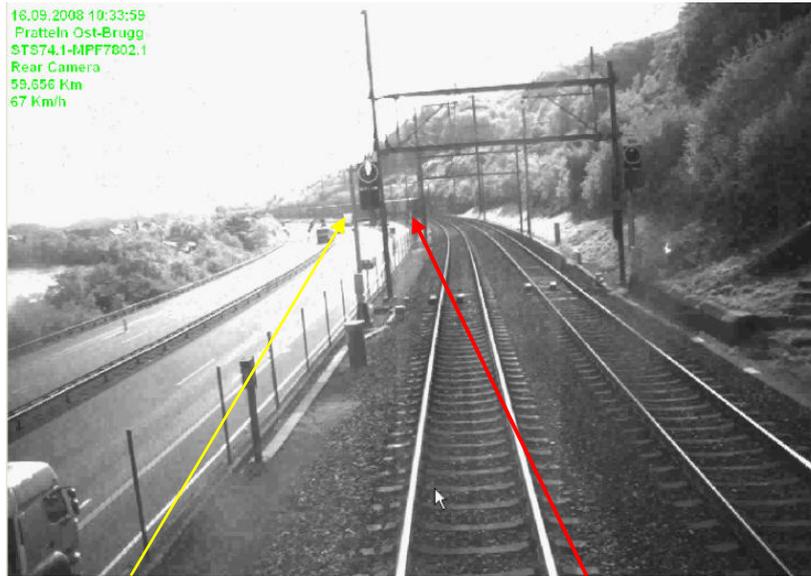
Foto 4

Einfahrsignal F259 Stein-Säckingen

Der Lf von Zug 98027 hat die Schnellbremsung beim Erkennen des Halt zeigenden Einfahrsignals F259 von Stein-Säckingen unverzüglich eingeleitet. Die Fahrgeschwindigkeit kurz vor dem Einfahrsignal F259 betrug 66,1 km/h (Foto 4).

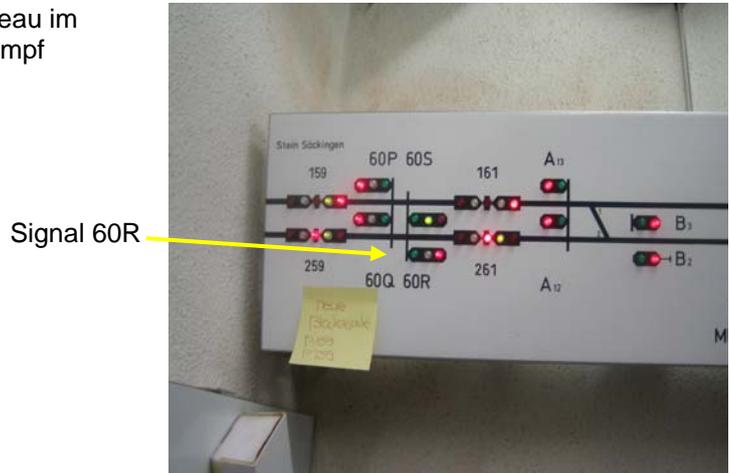
Foto 5

Im OBZ Basel wurde zudem festgestellt, dass die Zugnummern der verkehrenden Züge auf dem Abschnitt Mumpf – Stein-Säckingen mehrfach wechselten.

Rückmeldetableau im Relaisraum Mumpf

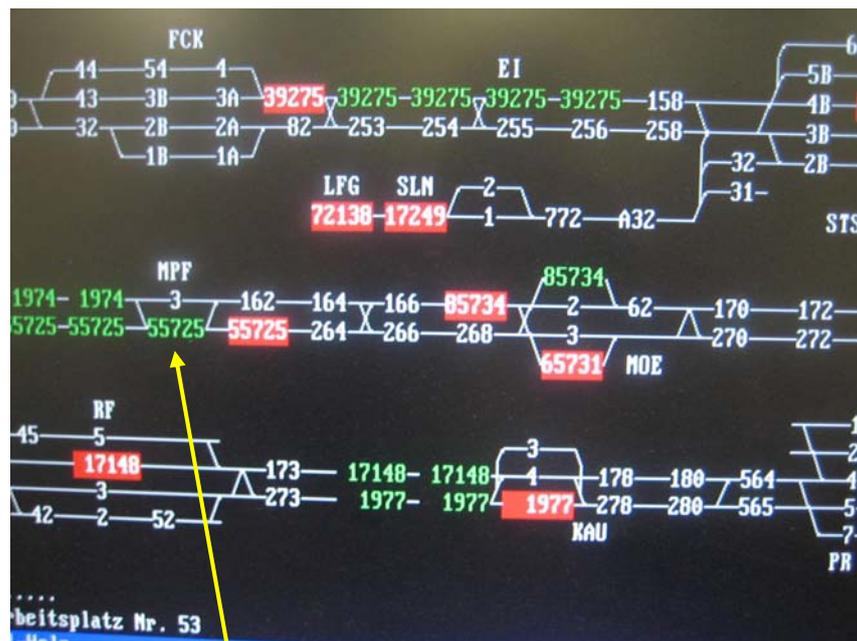
Foto 6

Mumpf mit den beiden Weichenverbindungen

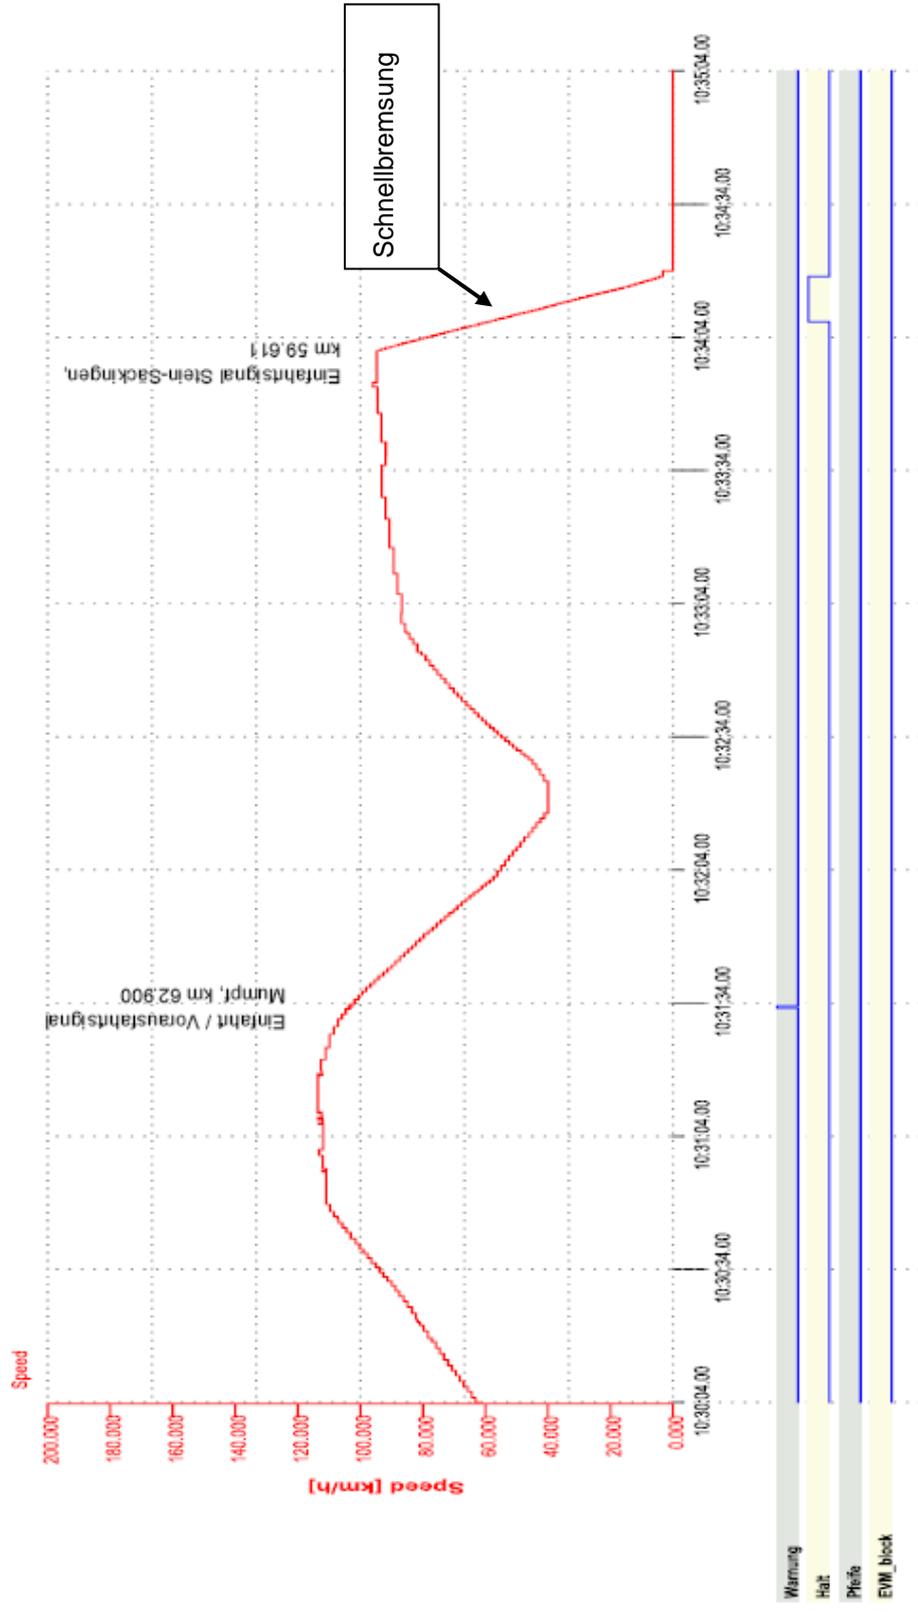
Fahrdaten Zug 98027

Die Auswertung der Fahrdaten von Zug 98027 ergab, dass der Lf bei der Vorbeifahrt am Signal 60R mit einer Geschwindigkeit von 91 km/h gefahren ist und somit die für diesen Streckenabschnitt vorgeschriebene Höchstgeschwindigkeit von 100 km/h nicht überschritten hat (Anlage 1). Eine Markierung „Warnung“ bei der Vorbeifahrt am Signal 60R ist nicht ersichtlich.

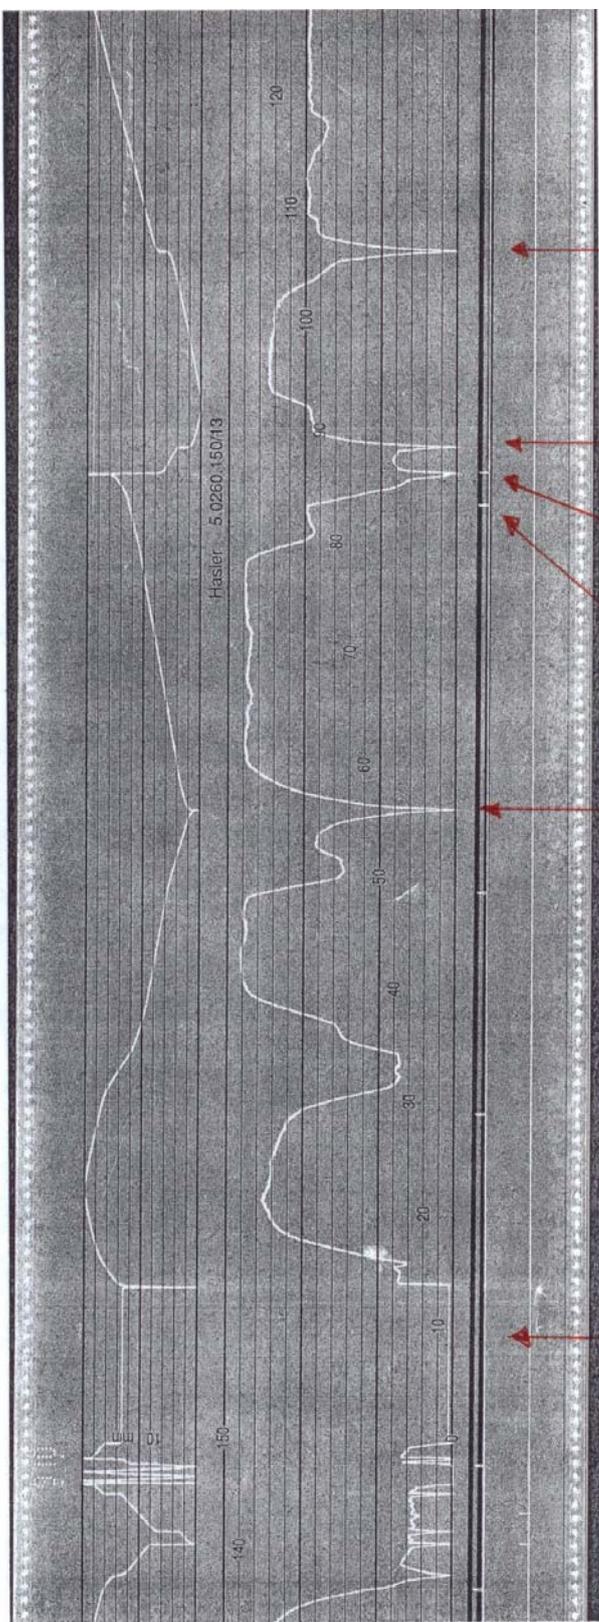
Fahrdaten Zug 1969

Die Auswertung der Fahrdaten von Zug 1969 (Lok Re 420) zeigt, dass der Lf zwischen Rheinfelden und Mumpf die vorgeschriebenen Höchstgeschwindigkeiten eingehalten hat. Beim Signal 60R ist die Marke „Warnung“ registriert. Zug 1969 hat vor dem Halt zeigenden Einfahrsignals F259 in Stein-Säckingen angehalten (Anlage 2).
