# **Schlussbericht**

## **der Unfalluntersuchungsstelle Bahnen und Schiffe**

über den Absturz einer Kabine der Umlaufbahn  
«Quoquaire – Videmanette»  
vom 16. Januar 2010  
in Rougemont

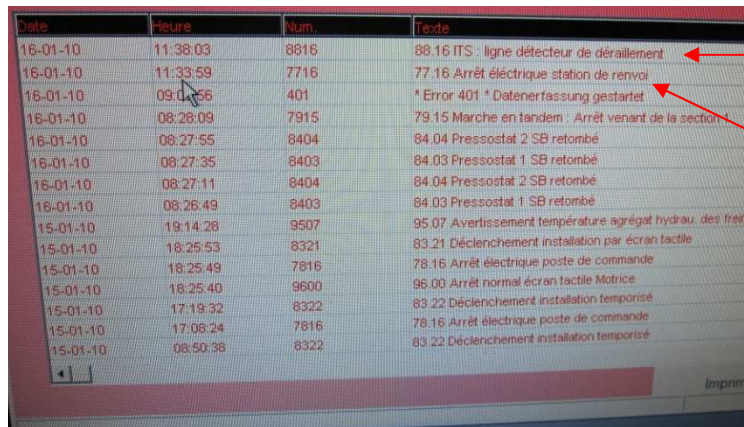
Bild 1: Erstfehlerprotokoll der Steuerung

Die Steuerung wurde im Jahre 2006 durch die Firma Frey AG, Stans erneuert. Die Protokollierung der Erstfehler erfolgt über einen Computer in der Station Quoquaire. Die Sicherungsanlage der Seilbahn funktionierte nach dem Ereignis korrekt; der Notstop nach der Fehlkupplung der Kabine Nr. 20 bei der Ausfahrt aus der Station Videmanette wurde ausgelöst. Ebenso wurde die Seilentgleisung korrekt detektiert.

Nothalt durch Seilentgleisung ausgelöst

Nothalt durch Klemmenüberwachung ausgelöst

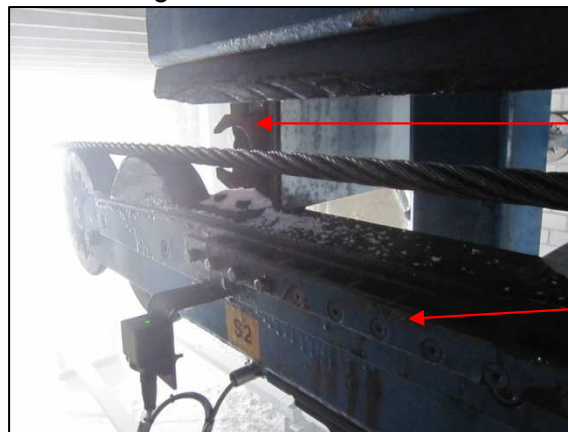
Bild 2: Klemmenüberwachung Ausfahrt Station Videmanette

Bei jeder Stationsausfahrt wird mittels Blendenschalter (Bild 2) überwacht, ob die Klemmbacken am Seil anliegen. Es wird hingegen weder direkt noch indirekt überwacht, wie gross die Klemmkraft ist.

- Die Bahn verfügt über keine Vorrichtung, welche die Klemmkraft der Klemmen erfasst. Es wird einzig mittels eines Blendenschalters geprüft, ob die Klemmbacke nach der Kuppelstelle mehr oder weniger am Förderseil anliegt. Der Blendenschalter überwacht zuverlässig, ob die Klemme **ganz** offen ist. Wenn die Klemmbacke aber nur knapp am Förderseil anliegend ist und die Sollklemmkraft nicht aufbringt, erfasst der Blendenschalter diesen Zustand nicht.

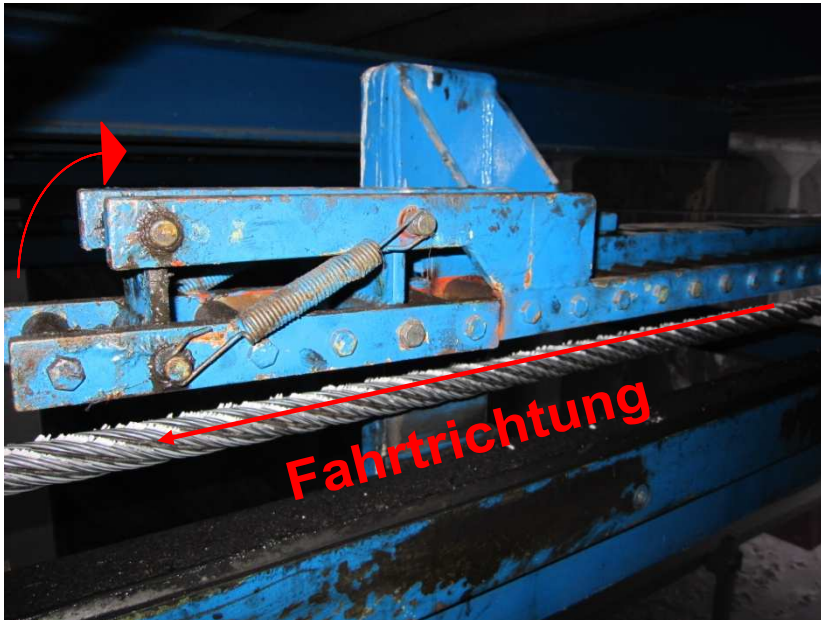
Foto 7: Öffnungsbegrenzer der Klemme

Bei einem blockierten Klemmenzahnrad (→Klemme ganz offen) werden die letzten 6 Stege der Zahnstange automatisch abgehoben.

Gemäss Aussagen des technischen Leiters und der Aufsichtsperson der Bergstation verursacht das Abheben der Einfahrtzahnstange (verursacht durch eine bereits komplett geöffnete Klemme welche sich immer noch in der Zahnstange befindet) ein sehr deutlich hörbares Geräusch. Laut Aussage der Aufsichtsperson wurden von ihr vor dem Kabinenabsturz kein ungewöhnlicher Lärm oder sonstige Geräusche ausgehend von der Einfahrtzahnstange wahrgenommen.

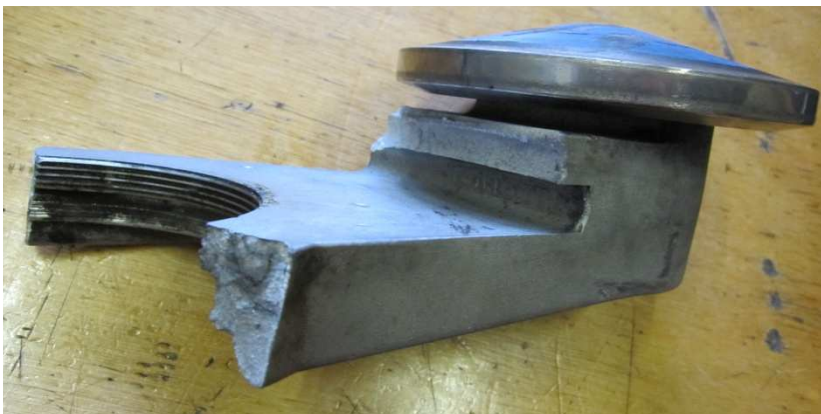
Foto 8: Klemmengehäuse Klemme 1

Das Foto 8 zeigt das Klemmengehäuse der Klemme 1 (talseitige Klemme bei Talfahrt) der abgestürzten Kabine Nr. 20. Dieses ging beim Vorfall zu Bruch. Visuell waren die übrigen Bestandteile der Klemme 1 unbeschädigt.

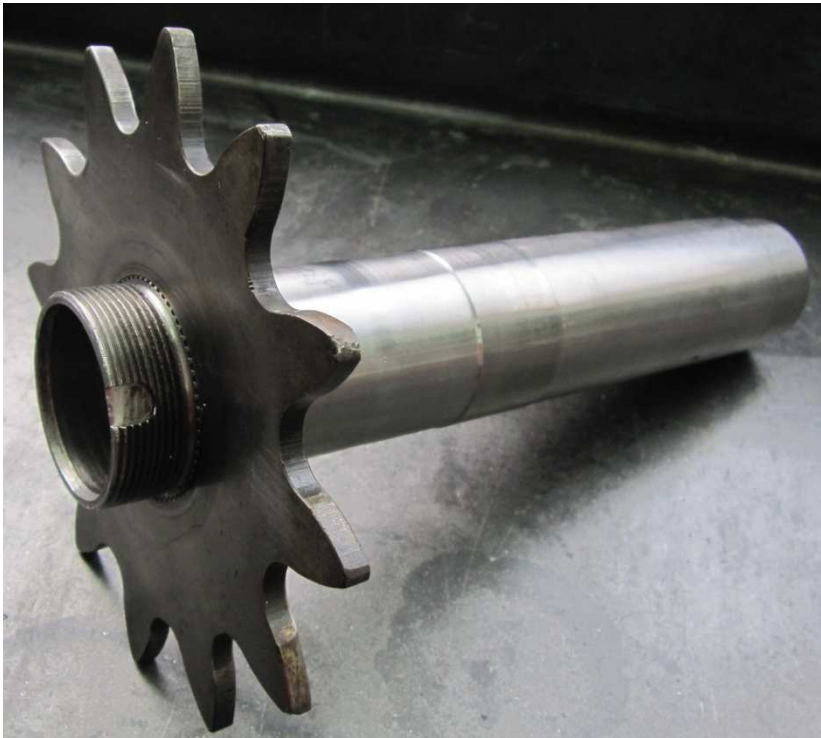
Foto 9: Zentralrohr und Zahnrad unbeschädigt

Die Klemme 2 (bergseitige Klemme bei Talfahrt) der abgestürzten Kabine Nr. 20 präsentierte sich am Tag der Unfalluntersuchung äusserlich unbeschädigt. Ungewöhnlich war jedoch, dass sich das Zahnrad der Klemme beliebig drehen liess, ohne dass sich die bewegliche Klemmenbacke bewegte. Nach dem die Klemme in ihre Bestandteile zerlegt wurde, zeigte sich, dass die Zähne am Zentralrohr (Bezeichnung: Z239) abgeschert waren. Somit war das aufgesetzte Zahnrad nicht mehr mit dem Zentralrohr im Eingriff. Dies erklärt auch, weshalb sich das Zahnrad der Klemme im montierten Zustand beliebig drehen liess. Das Foto 9 zeigt ein unbeschädigtes Zentralrohr mit einem unbeschädigten Zahnrad.

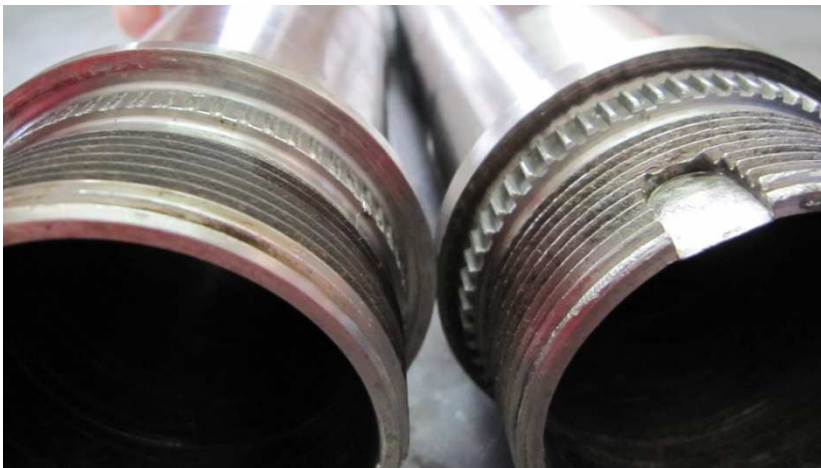
Foto 10: beschädigtes Zentralrohr mit abgeschserter Verzahnung (links), unbeschädigtes Zentralrohr (rechts)

Es wird davon ausgegangen, dass während dem Schliessvorgang der oberen Klemme der Kabine Nr. 20 in der Bergstation Videmanette die Verzahnung am Zentralrohr abgeschert wurde. Die Klemme lässt sich unter diesen Umständen nicht mehr schliessen. In der Folge löste der Blendenschalter für die Überwachung «Klemme geschlossen» einen elektrischen Halt aus. Die Aufsichtsperson der Bergstation stieg daraufhin auf das Podest beim Blendenschalter und stellte diesen wieder zurück. Daraufhin stieg die Aufsichtsperson vom Podest herunter und begab sich zur Kabine Nr. 20 und kontrollierte vom Boden aus die beiden Klemmen. Scheinbar waren beide Klemmen in Ordnung, weshalb die Aufsichtsperson dem Maschinisten in der Antriebsstation Quoquaire die Anweisung gab, die Bahn wieder zu starten. Weiter gab die Aufsichtsperson die Anweisung, die Kabine Nr. 20 solle in der Antriebsstation aus dem Umlauf genommen werden für eine genauere Überprüfung der Klemme. Daraufhin wurde die Anlage wieder gestartet und die Kabine Nr. 20 wurde – ohne dass sie nochmals den Kuppelprozess durchlaufen musste – auf die Strecke geschickt. Weil die untere Klemme der Kabine Nr. 20 in Ordnung war verlief die Fahrt zunächst normal. Erst bei der Niederhalterbatterie der Stütze 34 wurde das Förderseil aus der losen, beschädigten Klemme gehoben und neben der Klemme abgelegt. Dadurch wurde die untere Klemme soweit gedreht, dass sie bei der Stütze 33 mit dem einlaufseitigen Seilabweiser kollidierte und das Förderseil blockierte. Damit begann sich die Rollenbatterie soweit zu drehen, bis die bergseitige Überschlagesicherung der Hauptwippe infolge Abscherung einer Befestigungsschraube weggedreht wurde. Etwa gleichzeitig mit der kompletten Seilentgleisung dürfte durch die massive Belastung das Klemmengehäuse der unteren Klemme gebrochen sein. Beide Klemmen waren nun defekt und die Kabine stürzte ab. Weil das Förderseil nun nicht mehr auf den Rollen der Stütze 33 lag wurden die beiden Bruchstäbe abgeschlagen, was zu einem Nothalt der Anlage führte.

- Die Verzahnung am Zentralrohr der oberen Klemme ist mit grösster Wahrscheinlichkeit während eines Schliessvorganges zerstört worden. Deswegen konnte die Klemme nicht schliessen. Die Gründe für das Versagen der Verzahnung sind:

- Der Werkstoff der oberen Klemme zeigt Anzeichen von Sprödigkeit und Materialermüdung. Dies begünstigt die Ausbildung von Ermüdungsrissen und Risswachstum. Der Werkstoffzustand wird bei allen dynamischen Beanspruchungen als kritisch beurteilt.

- Die ungleichmässige Ausbildung der Zahnschäden im Zentralrohr der unteren Klemme weist auf grosses Spiel zwischen Zahnrad und Verzahnung des Zentralrohrs hin.

- Die Verzahnung des Zentralrohrs ist deutlich schwächer als das einsatzgehärtete Zahnrad.
  - Der Eingriff (Flankenüberdeckung) des Zahnrad in die Verzahnung des Zentralrohrs scheint nicht optimal zu sein.

- Sämtliche Zentralrohre sind zu ersetzen. Dabei ist die Werkstoffwahl sowie die Konstruktion der Verzahnung (Flankenüberdeckung) zu prüfen.
- Ersetzen oder Prüfen der Hauptachse der talseitigen Rollenbatterie.
- Prüfen und Instand stellen des beschädigten Förderseils.
- Die Schulung des Personals ist zu verbessern. Nach dem Ansprechen einer Klemmenüberwachung muss das Fahrzeug zurückgeholt werden. Das leere Fahrzeug ist nochmals durch die Kuppelstelle fahren zu lassen. Falls die Klemmenüberwachung wieder anspricht ist das Fahrzeug vor Ort aus dem Umlauf zu nehmen.
- Der Einbau einer Klemmkraftüberwachung ist zu prüfen.

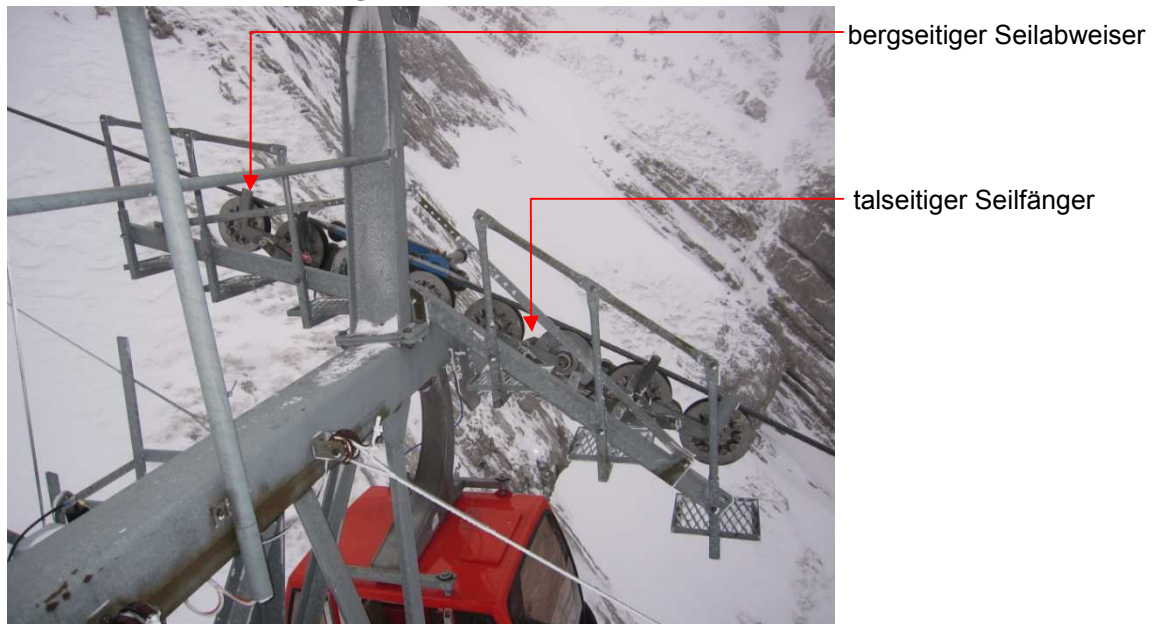
Foto 11: Stütze 33 Rollenbatterie talseits

Die Kabine Nr. 20 sowie deren Gehänge und Klemme wurden zerstört.  
Die Hauptachse der talseitigen Rollenbatterie der Stütze 33 muss ersetzt werden.  
Die Seilabweiser der talseitigen Rollenbatterie der Stütze 33 wurden deformiert.  
Das Förderseil wurde beim Vorfall beschädigt.

Aufgrund des festgestellten Spurenbildes wird davon ausgegangen, dass sich die untere Klemme im Verlaufe der Fahrt quer stellte, weil das Förderseil aus der oberen defekten Klemme entgleiste. Die untere Klemme kollidierte daraufhin mit dem bergseitigen Seilabweiser und verklemmte dort (Foto 12). In der Folge schlug die Rollenbatterie auf die bergseitige Überschlagssicherung der Hauptwippe. Durch den Schlag wurde eine Befestigungsschraube der Überschlagssicherung abgeschert (Foto 13). Dadurch konnte die Überschlagssicherung von der Hauptwippe weggedrückt werden und die ganze Rollenbatterie konnte sich um 90° drehen und das Förderseil entgleiste komplett. Etwa gleichzeitig scheint das Klemmengehäuse der unteren Klemme zu Bruch gegangen sein und die Kabine Nr. 20 stürzte ab.

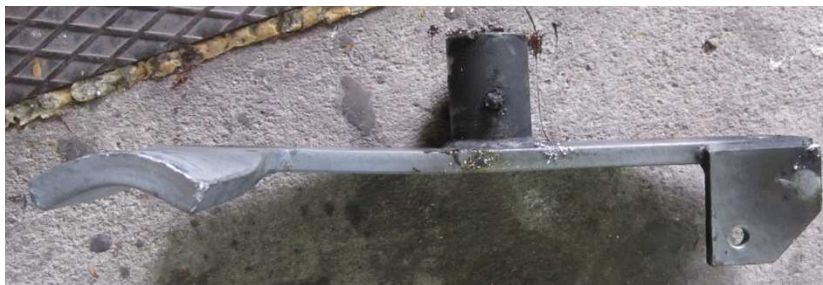
Foto 12: verkrümmter bergseitiger Seilabweiser Stütze 33

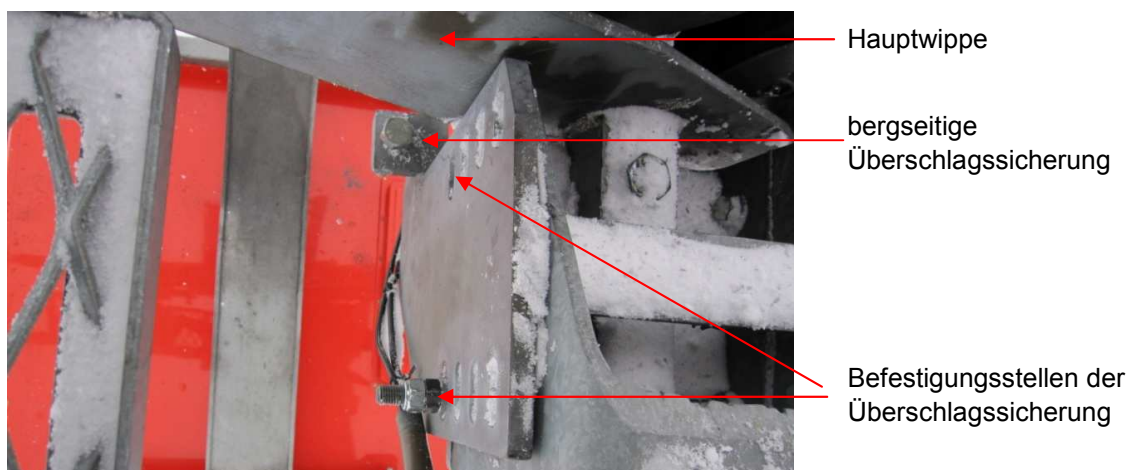
Foto 13: bergseitige Überschlagssicherung

- Eine schriftliche detaillierte Checkliste fehlt, wie vorgegangen werden muss, wenn die Kupplung fehlerhaft erfolgt ist.
- Die bergseitige Überschlagesicherung der Hauptwippe der Stütze 33 wurde beim Vorfall soweit belastet, dass eine Befestigungsschraube der Überschlagesicherung brach. Deswegen konnte sich die Überschlagesicherung zur Seite weg bewegen, was zur Folge hatte, dass sich die ganze Rollenbatterie aufrichten konnte. Dies führte zur vollständigen Entgleisung des Förderseils auf der Stütze 33.

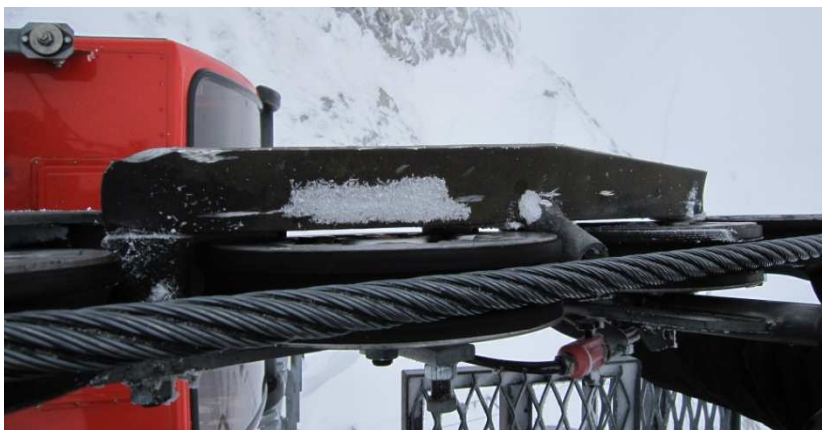
Foto 14: Schleifspuren am talseitigen Seilfänger
