Schlussbericht

der Unfalluntersuchungsstelle Bahnen und Schiffe

**über die Kollision zwischen den
Güterzügen 43695 (BLS Cargo) und
40162 (Crossrail)**

vom Donnerstag 28. Januar 2010

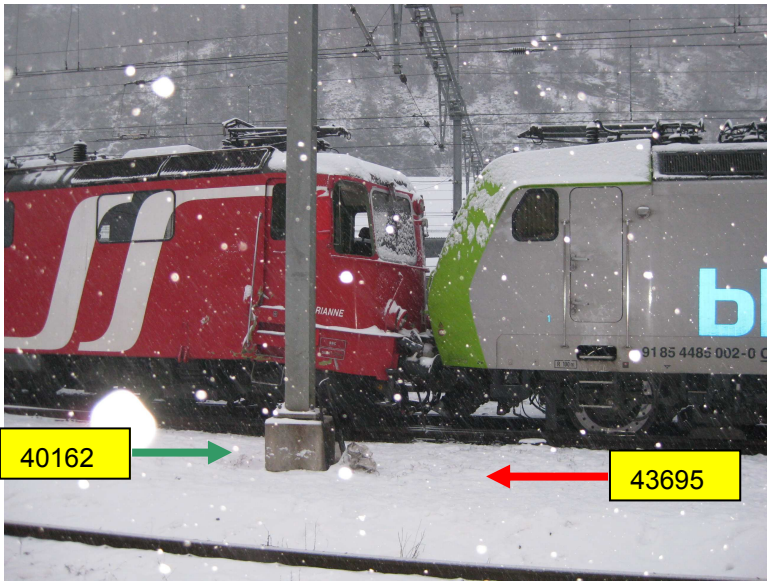
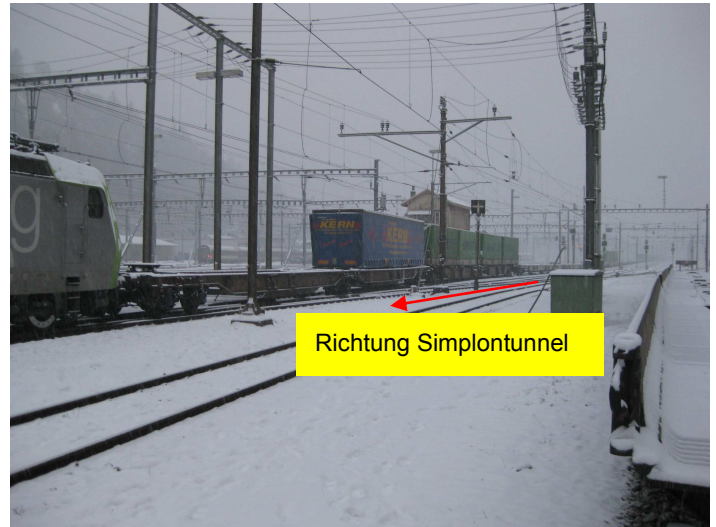
BLS Zug 43695

Das Einfahrvorsignal 97A* zeigte FB 2*(d.h. Einfahrt in Brig RB mit 40 Km/h). Der Lf quittierte die Warnung des Vorsignals und reduzierte die Geschwindigkeit. Bei Vorbeifahrt am Einfahrsignal 97A respektiv Gleisvorsignal M* (gleicher Standort) quittierte der Lf die Warnung der Zugsicherung (Gleissignal respektiv Gruppen Ausfahrtsignal MBH geschlossen). Er fuhr weiter Richtung Gleis H39, reduzierte die Geschwindigkeit des Zuges mittels pneumatischer Bremse (Weichen in Ablenkung) bis auf 28 km/h. Bei Vorbeifahrt an der Weiche 27 aktivierte er die Zugslängenmessung (wenn der letzte Wagen die Weiche abgedeckt hat ertönt ein Doppelton). Bei der Fahrt auf dem Gleis H 39 öffnete der Lokführer das Seitenfenster für frische Luft für die Tunneldurchfahrt und blätterte in seinem RADN. Danach ertönte der Doppelton der Zugslängenmessung. Der Lf hatte das geschlossene Gleissignal H 39 nicht wahrgenommen. Auf der Höhe des Stellwerks 3 stellte er fest, dass das Gruppenausfahrtsignal "Halt" zeigte und sah, dass der aus der Gegenrichtung fahrende Zug über die Weiche 179 in Ablenkung fuhr. Der Lf leitete sofort die Schnellbremsung ein. Bei der Einleitung der Schnellbremsung fuhr der Zug mit einer Geschwindigkeit von 37 km/h. Der Lf hatte weder Zeit, einen Notruf auszulösen noch die drei roten Lichter einzuschalten. Die Kollision mit dem Gegenzug erfolgte mit ca. 5 km/h. Der Lokführer ist im Führerstand geblieben und wurde nicht verletzt. Das erste Drehgestell der Lok entgleiste.

Die Lok ist mit dem vorderen Drehgestell entgleist. Die "Crash" Puffer haben ihre Funktion erfüllt und somit wurden weitere Schäden am Kasten minimalisiert. Der Führerstand der Lok wurde nicht deformiert.

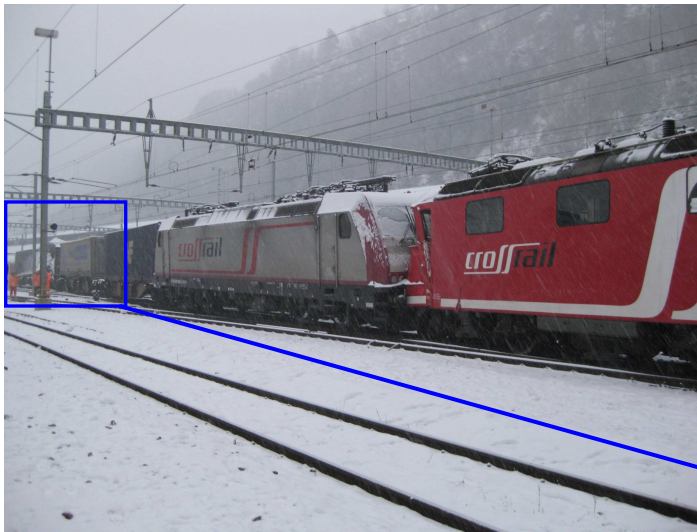
Die zwei Lokomotiven entgleisten. Die Spitzenlok Re 436 wurde stark beschädigt. Der dritte Wagen hatte sich unter den zweiten Wagen geschoben. Die Container auf den Tragwagen wurden teilweise verschoben.

Die Anhängelast wies grössere Schäden auf. Das hintere Drehgestell des Wagens 2 wurde weggerissen. Der Wagen 3 wurde aus den Schienen gehoben. Die Wagen 2 und 3 erlitten Totalschaden und die darauf geladenen Container auch. Die übrigen Container wurden teilweise beschädigt.

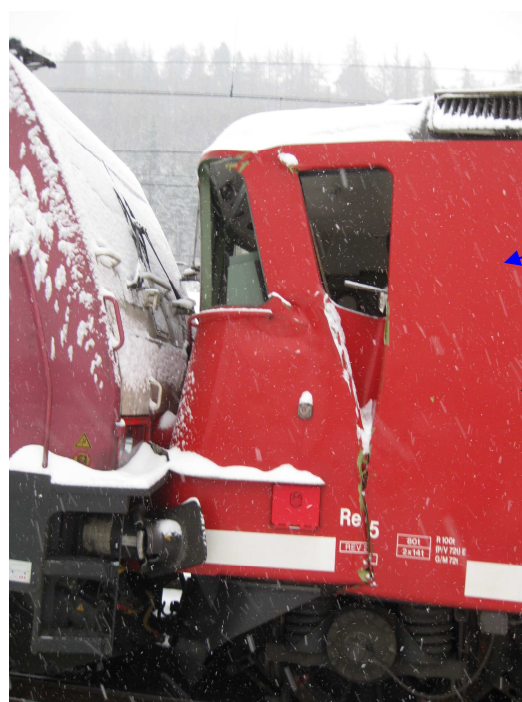
Lokomotiven Zug 40162

Beide Drehgestelle sind entgleist. Da die Lok nach einem älteren Konstruktionsprinzip gebaut ist, werden bei einer Kollision zuerst die Zerstörungselemente deformiert; die Restenergie wird danach auf den Kasten übertragen. Dieses System ist nicht mit modernen Energieabsorbern zu vergleichen.

Deswegen wurden die beiden Führerstände stark eingedrückt und der Kasten gestaucht.

Das hintere Drehgestell ist entgleist und wurde abgehoben. Die vordere Frontseite wurde leicht eingedrückt. Auf der hinteren Seite haben die Crash-Puffer die Energie aufgenommen und somit wurde diese Seite nicht eingedrückt.

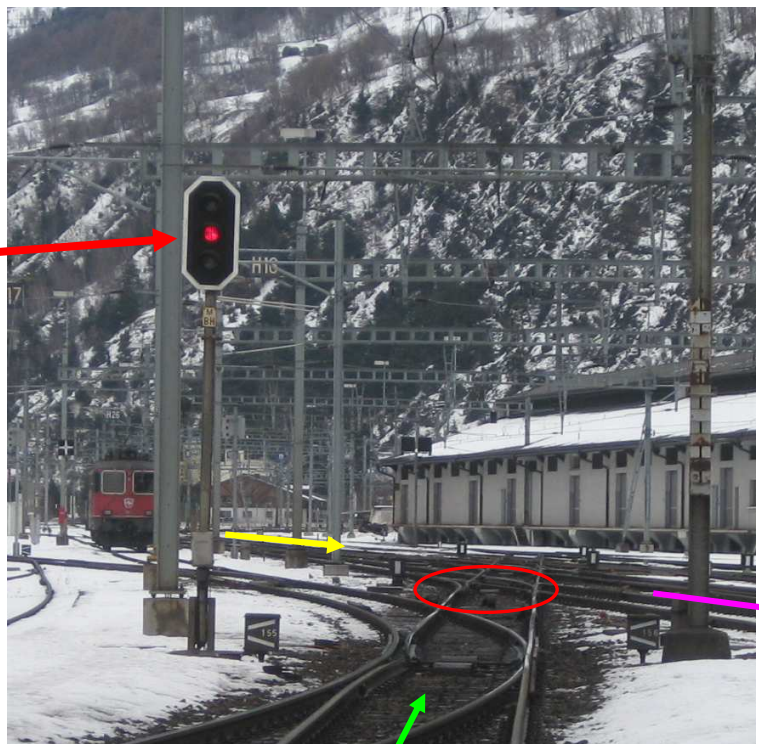
Ausfahrtsignal
MBH

Der vorhandene "Signum - Magnet" ist ca. 20 m nach dem MBH Signal eingebaut.

Das Signal MBH ist auf der Höhe der Weichen 155 und 156 eingebaut. Deswegen gab es keinen Platz, um die Signum-Anlage neben dem Signal zu platzieren.

Bei einer gleichzeitigen Ein-Ausfahrt in der H Gruppe (Weiche 155 in gerade Stellung) ist die Zugsicherung des MBH Signals nicht in der Lage, bei Nichtbeachtung des Haltsignals durch einen aus der H Gruppe ausfahrenden Zug, diesen vor dem Kollisionspunkt mittels Zwangsbremmung zu stoppen.

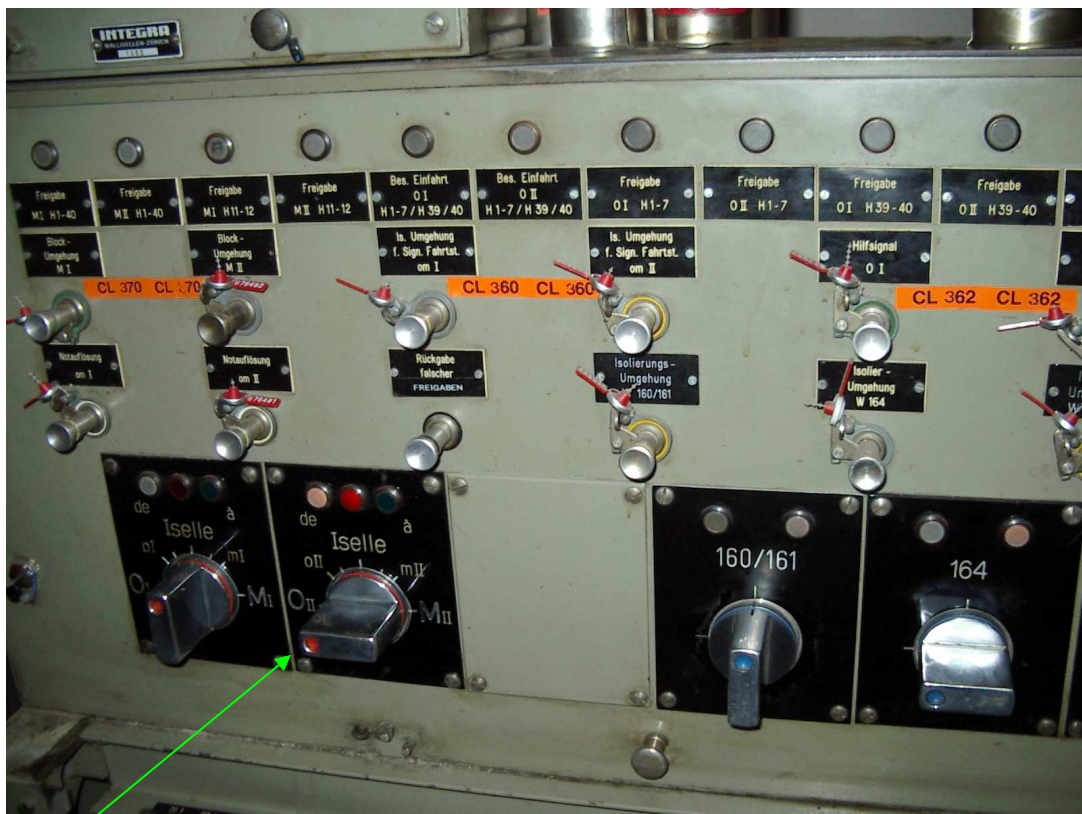
Schalter Einfahrsignal OII

Die durchgeführten Kontrollen belegen, dass zum Zeitpunkt des Unfalls eine Fahrstrasse vom Simplontunnel in Richtung Gleis H 40 eingestellt war und die Signale H 39 respektiv MBH "Halt" zeigten.

Die Bahnsicherungssysteme haben normal funktioniert.

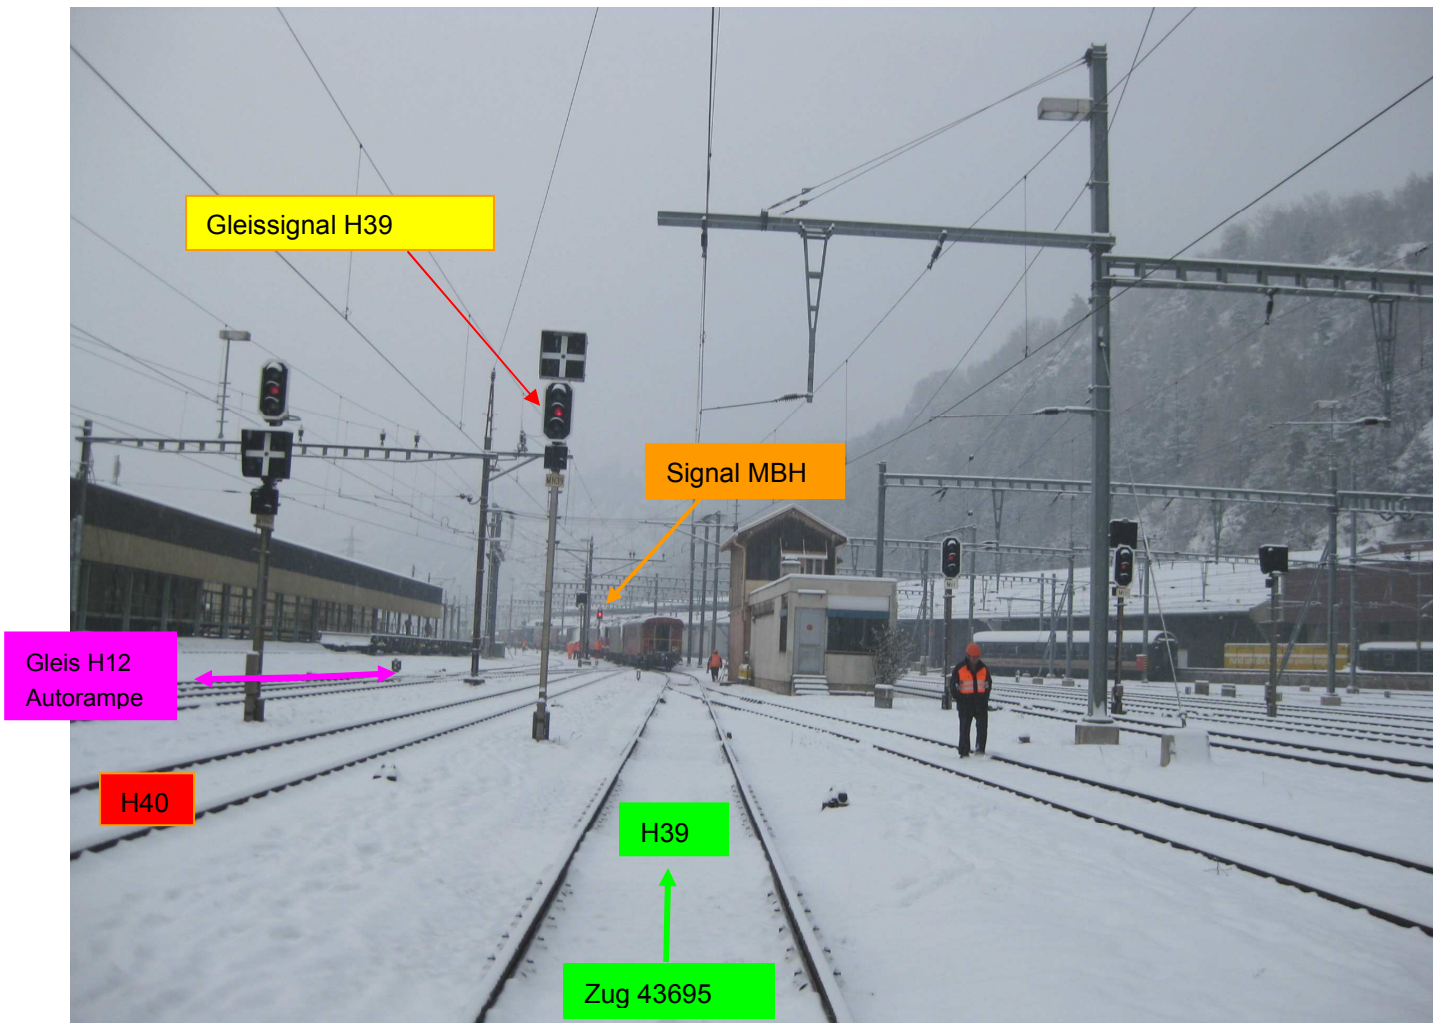
Details Gleissignal H39 und Ausfahrtsignal MBH

- Bei einer gleichzeitigen Ein-Ausfahrt in der H Gruppe ist die Zugsicherung des MBH Signals nicht in der Lage, bei Nichtbeachtung des Haltsignals durch einen aus der H Gruppe ausfahrenden Zug, diesen vor dem Kollisionspunkt mittels Zwangsbremmung zu stoppen.

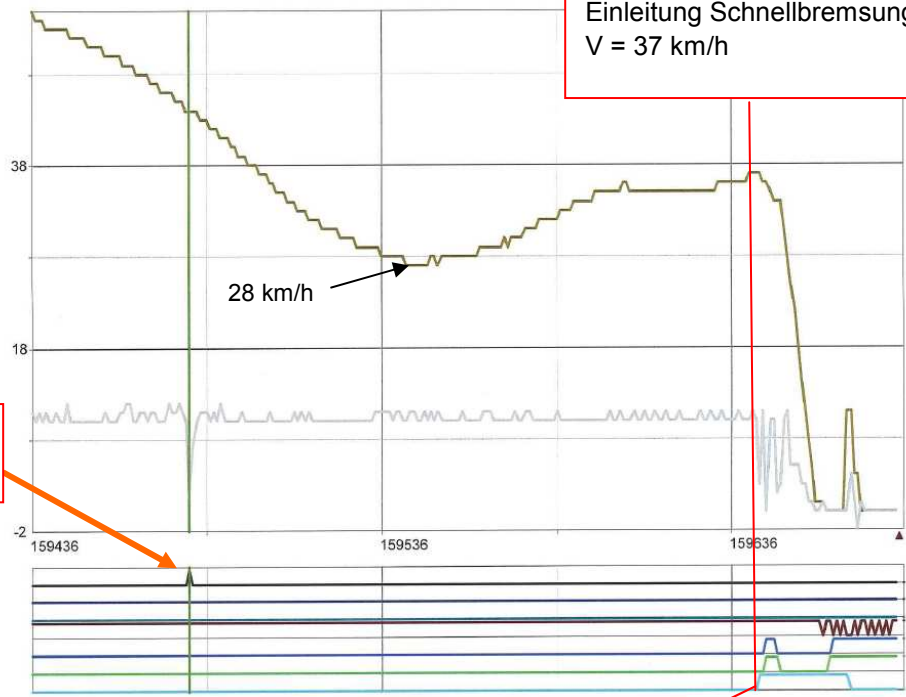
Quittierung des Gleisvorsignals
M*

Die Auswertung der Fahrdaten ergibt, dass der Lokführer mit einer Geschwindigkeit von 44 km/h beim Einfahrsignal 97A respektiv Gleisvorsignal M* gefahren ist. Die „Warnung“ der Zugsicherung wurde quittiert. Die Geschwindigkeit wurde danach auf 28 km/h reduziert. Bei der Fahrt auf dem Gleis H 39 nimmt die Geschwindigkeit wieder bis auf ca. 37 km/h zu. Bei dieser Geschwindigkeit wurde die Schnellbremsung eingeleitet. Die Geschwindigkeit bei der Kollision lag bei ca. 5 km/h. Der Anhalteweg betrug ca. 83 m.

- Der Lokführer des Zuges 43695 hat die „Warnung“ der Zugsicherung des Gleissvorsignals H39 quittiert.
- Die Geschwindigkeit des Zuges 43695 wurde durch eine pneumatische Bremsung im Bahnhof Brig bis auf 28 Km/h reduziert. Danach stieg die Geschwindigkeit wieder bis auf 37 km/h. Die Schnellbremsung wurde bei 37 km/h eingeleitet.

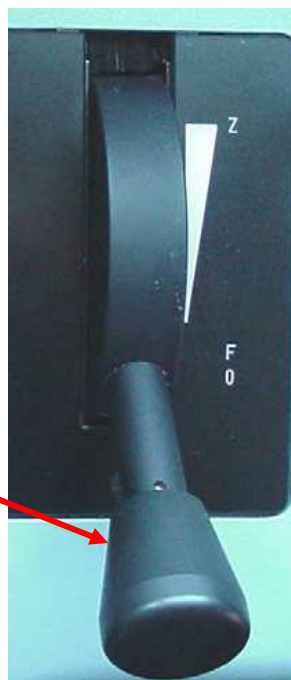
Fahrschalter mit Knopf

Der Fahrhebel besitzt eine Rastierung. Um den Fahrhebel von der Position 0 zur Position F zu bringen braucht man eine Initialkraft.

Ab der Stufe F bis zu der maximalen Zugkraft (Z) lässt sich der Hebel, trotz einer leichten Rastierung, leicht bewegen.

Bei einer zweckmässigen Anwendung des Knopfs ist eine unabsichtliche Bewegung des Hebels nach vorne, von der Position 0 zur Position F, als sehr unwahrscheinlich zu betrachten.

Deswegen ist es nicht auszuschliessen, dass der Lokführer als der Doppelton ertönte, unbewusst seinen Zug beschleunigt hat und somit vergass, dass das Ausfahrtsignal geschlossen war.
