# Schlussbericht

## der Unfalluntersuchungsstelle Bahnen und Schiffe

über **Rangierkollision**  
vom **Mittwoch, 03. Februar 2010**  
in **Basel SBB RB**

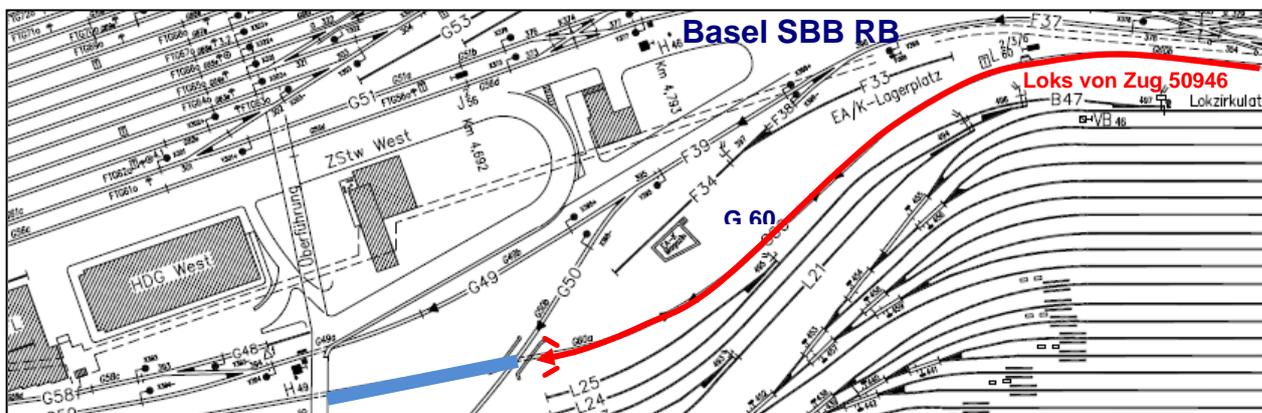
Gleisplan Basel SBB RB im Bereich ZStw West, Gleis G 60

Zug 50946 fuhr ohne ausserordentliche Ereignisse von Erstfeld nach Basel SBB RB in die E-Gruppe ein. Nach dem Abhängen der zwei Loks mussten diese ins Gleis G 60 zum Abstellen gefahren werden. Die Fahrt erfolgte über eine gesicherte Rangierfahrstrasse und über eine Distanz von ca. 1,3 km.

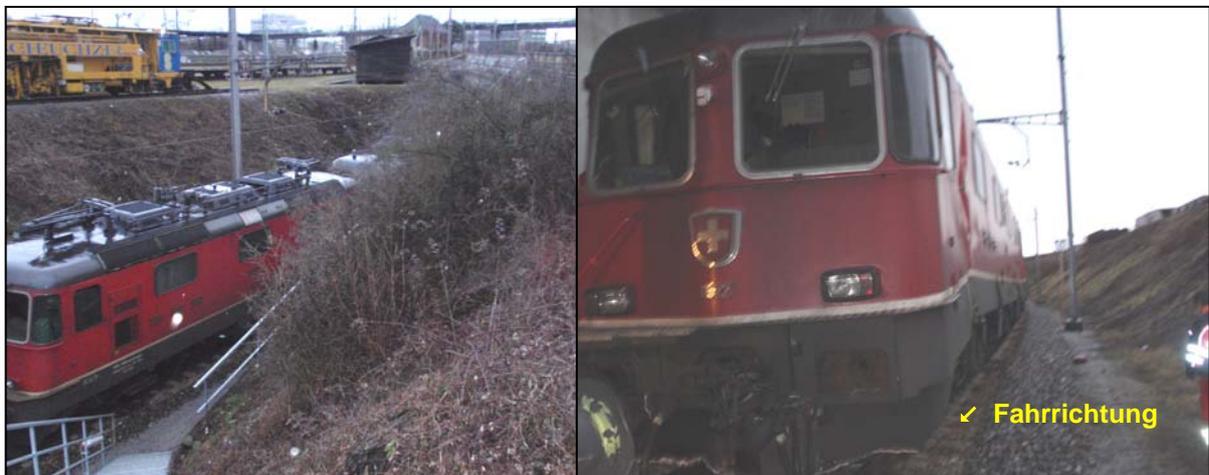
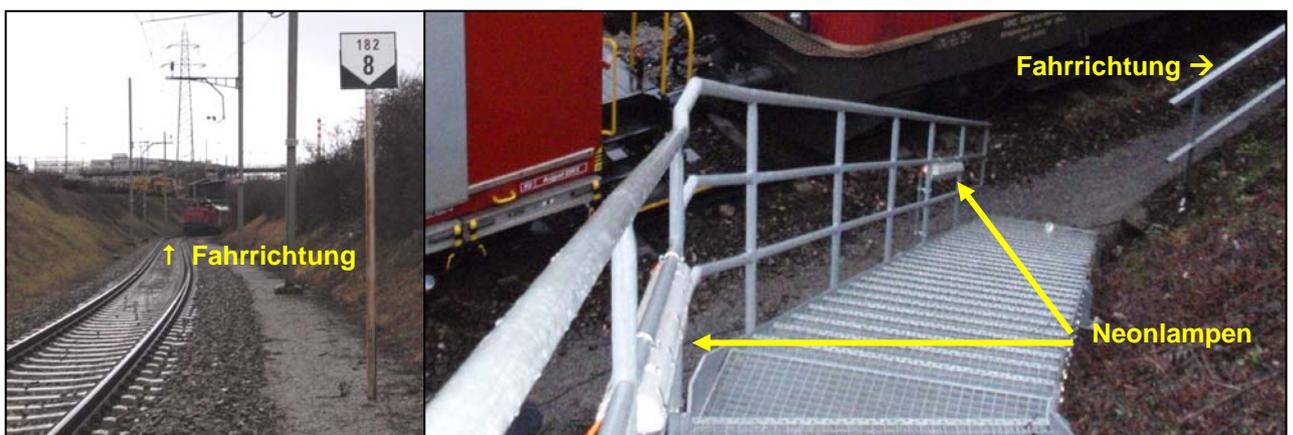
Unfallsituation

Nach Aussagen des ortskundigen Lokführers wurde er durch diese Neonlampen sowie dem gleichzeitigen Nieselregen etwas geblendet. Dadurch hat er erst kurz vor dem Aufprall erkannt, dass genau unter der Brücke die erste von vier dort abgestellten Loks stand. Als er dies bemerkte, löste er sofort eine Schnellbremsung aus. Die Kollision konnte er aber nicht mehr verhindern.

- Bei den Loks Re 6/6 11641, Re 6/6 11614 und Re 4/4 11324 wurden die Puffer-elemente eingedrückt.
- Bei den Loks Re 4/4 11274 sowie Re 6/6 11622 wurden die Führerstände de-formiert.

Unmittelbar unter der Brücke macht das Gleis eine leichte Rechtskurve. Durch den steilen Einschnitt sowie durch die querende Eisenbahnbrücke geht die Übersichtlichkeit auf das Gleis verloren. Das „Fremdlicht“ an der Treppe kann zudem bei gleichzeitigem Regen irritierend wirken.

Unachtsamkeit verbunden mit irritierendem Licht hat zur Kollision geführt. Das Anpassen der Geschwindigkeit an die örtlichen und wettermässigen Bedingungen hätte wahrscheinlich die Kollision vermeiden helfen.

Nicht anpassen der Geschwindigkeit an die örtlichen Begebenheiten.

Wenn der Unfall auch auf Unaufmerksamkeit zurückzuführen ist, ist die Situation betreffs der Beleuchtung unter der Brücke zu überprüfen.
