Reg. Nr.: **10032403**

Schlussbericht

über **Seilbahnunfall**
vom **Mittwoch, 24. März 2010**
in **Brülisau – Hoher Kasten**

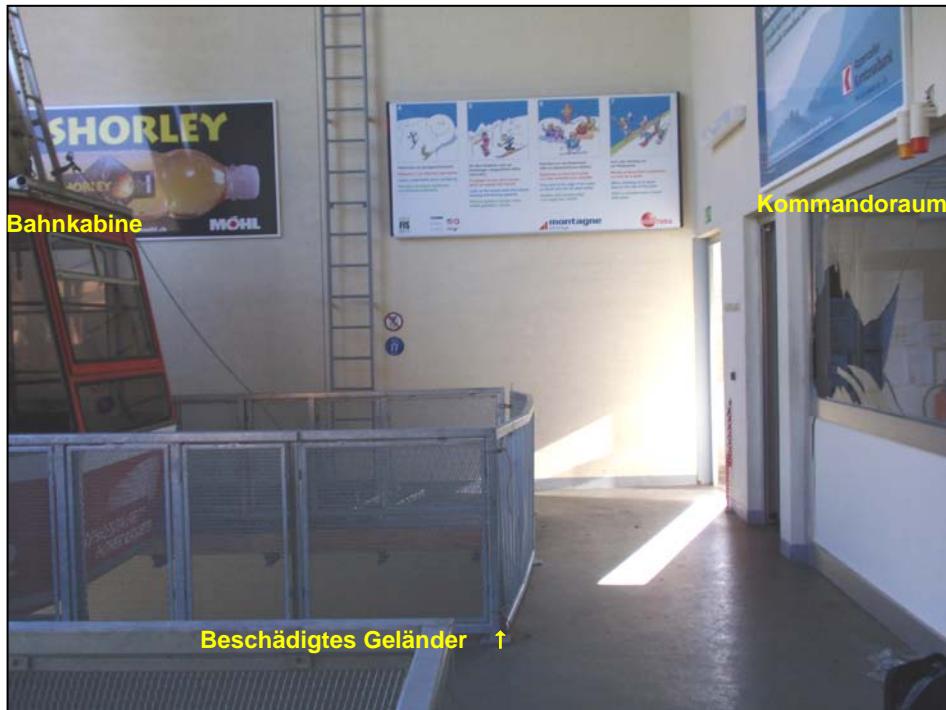
Kurz vor 11:30 Uhr wurde die Seilbahn für eine unbesetzte Dienstfahrt in Betrieb genommen. Darauf verliess der verantwortliche Mitarbeiter den Kommandoraum, um Kollegen bei der Vorbereitung von künftigen Materialtransporten behilflich zu sein. Immer noch vor dem Kommandoraum wurde er plötzlich von der mit hoher Geschwindigkeit (6,9 m/s) in die Talstation einfahrenden Kabine überrascht. Beim Aufprall der ungebremsten Kabine in der Station, schwang diese aus, zerstörte ein Geländer und der Mitarbeiter wurde zwischen dem wegschleudernden Geländer und dem Kommandoraum eingeklemmt. Er wurde in der Folge mit der REGA schwer verletzt ins Spital geflogen.

Talstation HKDS (beschädigtes Geländer provisorisch wieder eingehängt) Foto: UUS, zej

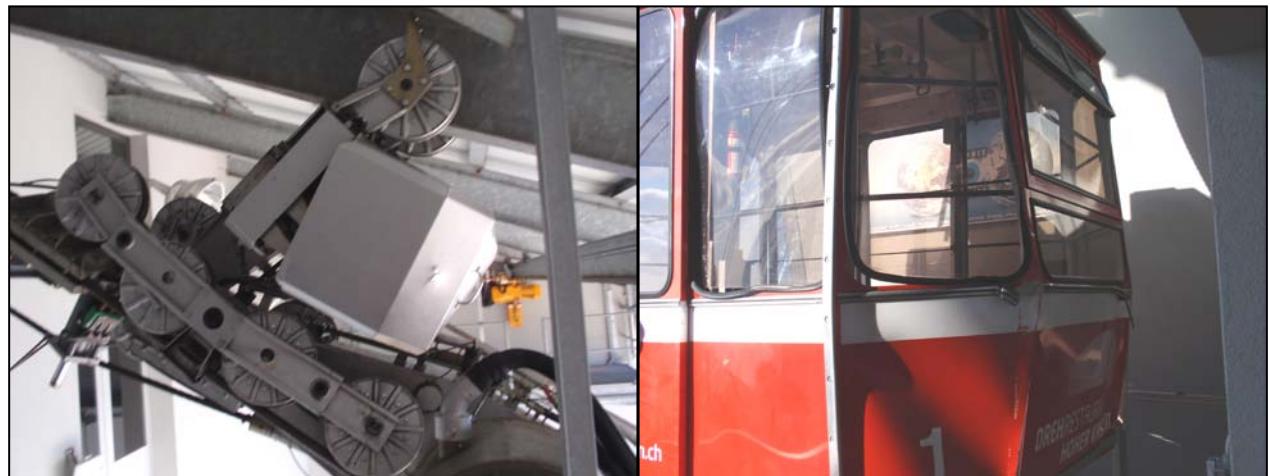
Die Kabine 2 (Talstation) wurde leicht und die Kabine 1 (Bergstation) wurde sehr stark beschädigt. Ebenso entstand grosser Schaden an den Laufwerken.

Beschädigtes Laufwerk (Kabine Bergstation)

beschädigte (verzogen) Kabine

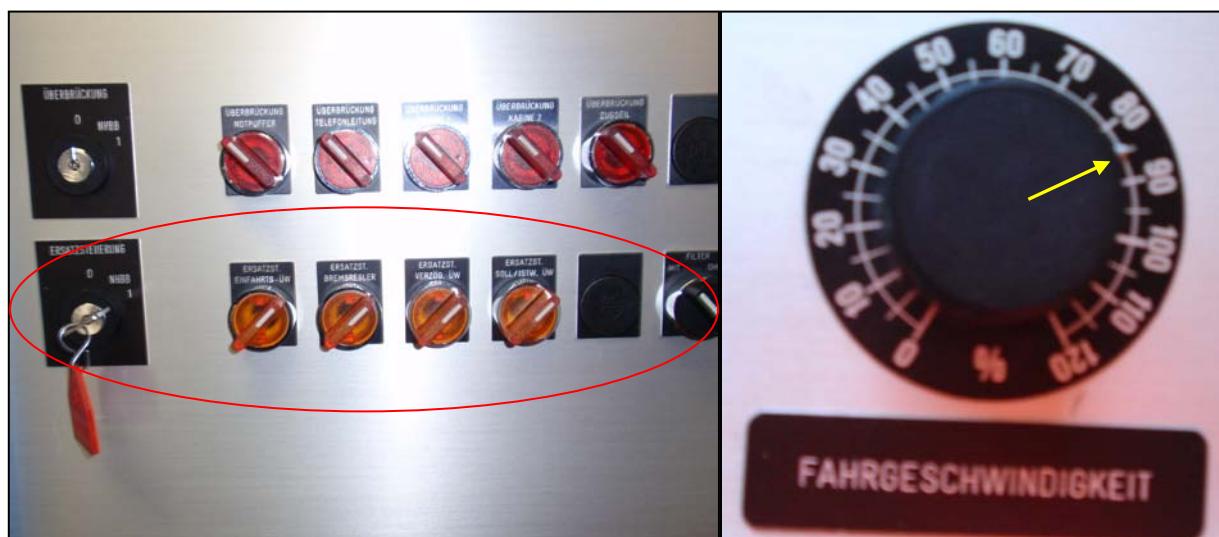
Steuerungseinrichtungen: Die Ersatzsteuerung war eingeschaltet (Details siehe Anlage 1). Zusätzlich waren die Geschwindigkeitsüberwachung sowie -reduktion im Steuerschrank durch eine prov. Verdrahtung überbrückt. Prüfschalter in Stellung „NORM“.

Festgestellter Zustand nach dem Unfall:

Ersatzsteuerung eingeschaltet (siehe auch Anlage 1)

Potenziometer auf 85%

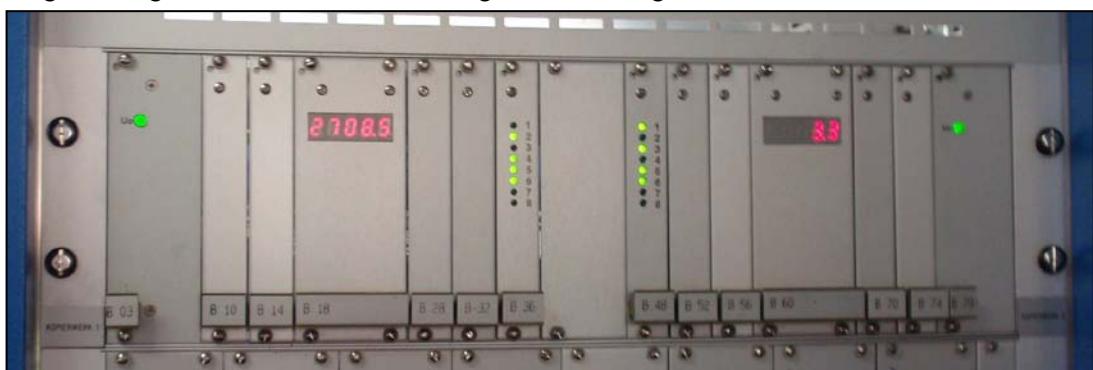
Die Bahnanlage war soweit in gutem Zustand. Durch das Schmieren des Seils, was nicht aussergewöhnlich ist, wurde wahrscheinlich eine Differenz im Kopierwerk ausgelöst, was zu einem „Nothalt Kopierwerk“ (ungefährlicher Sicherheitshalt) geführt hat.

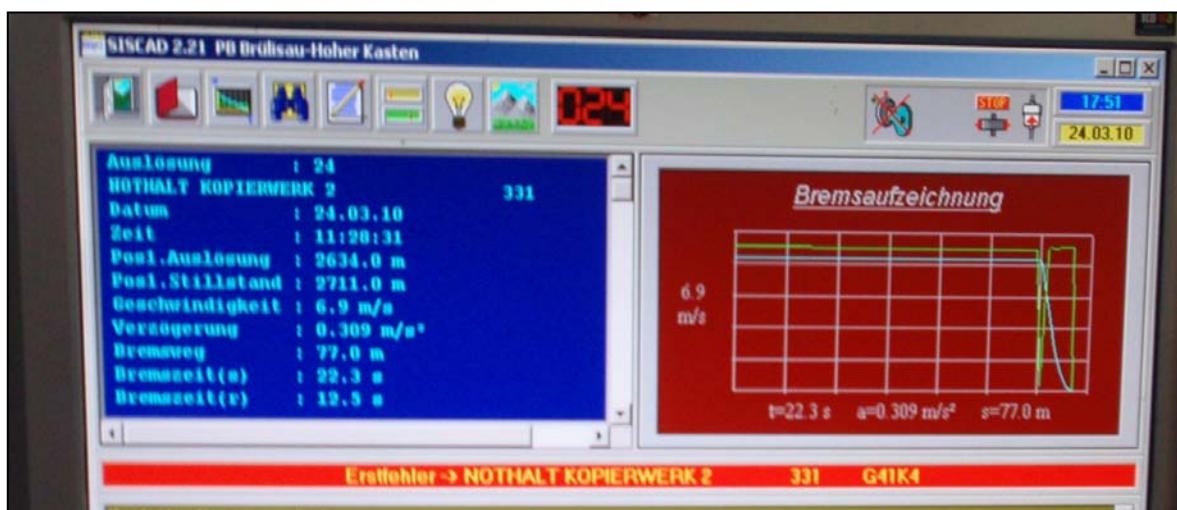
Die Geschwindigkeitsüberwachung wurden durch einen Eingriff im steuertechnischen Überwachungskreis unwirksam gemacht. Die Bahn konnte manuell mit voller Geschwindigkeit gefahren werden. Die manuelle Überwachung war durch das Verlassen des Kommandoraums nicht mehr gewährleistet. Infolge dessen, dass der Verantwortliche sich ablenken liess, fuhren die Kabinen mit einer Fahrgeschwindigkeit von 6,9 m/s in die Stationen ein.

Letzte vom Aufzeichnungssystem der Betriebs- und Steuerungsdaten gemeldeten Daten

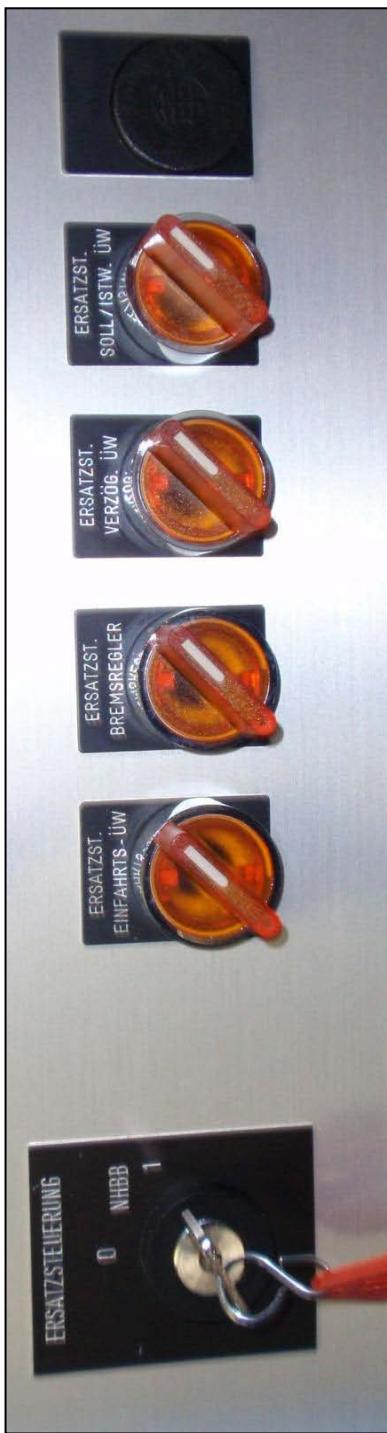
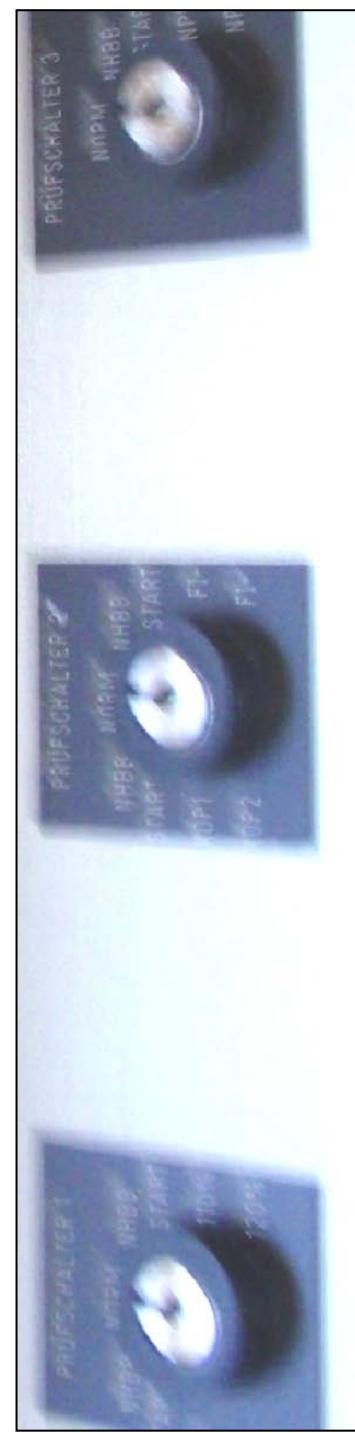
Schalterstellungen Ersatzsteuerung sowie Prüfschalter

ERSATZSTEUERUNG ein (mit Schlüssel)
- ERSATZST. EINFAHRTS-ÜW ein
- ERSATZST. BREMSREGLER ein
- ERSATZST. VERZÖG. ÜW ein
- ERSATZST. SOLL/ISTW. ÜW ein

PRÜFSCHALTER 1, 2, 3 =
Stellung NORM
