Rapport final

sur **l'accident de personne**

du **vendredi 2 juillet 2010**

à **Lausanne Flon (TL)**

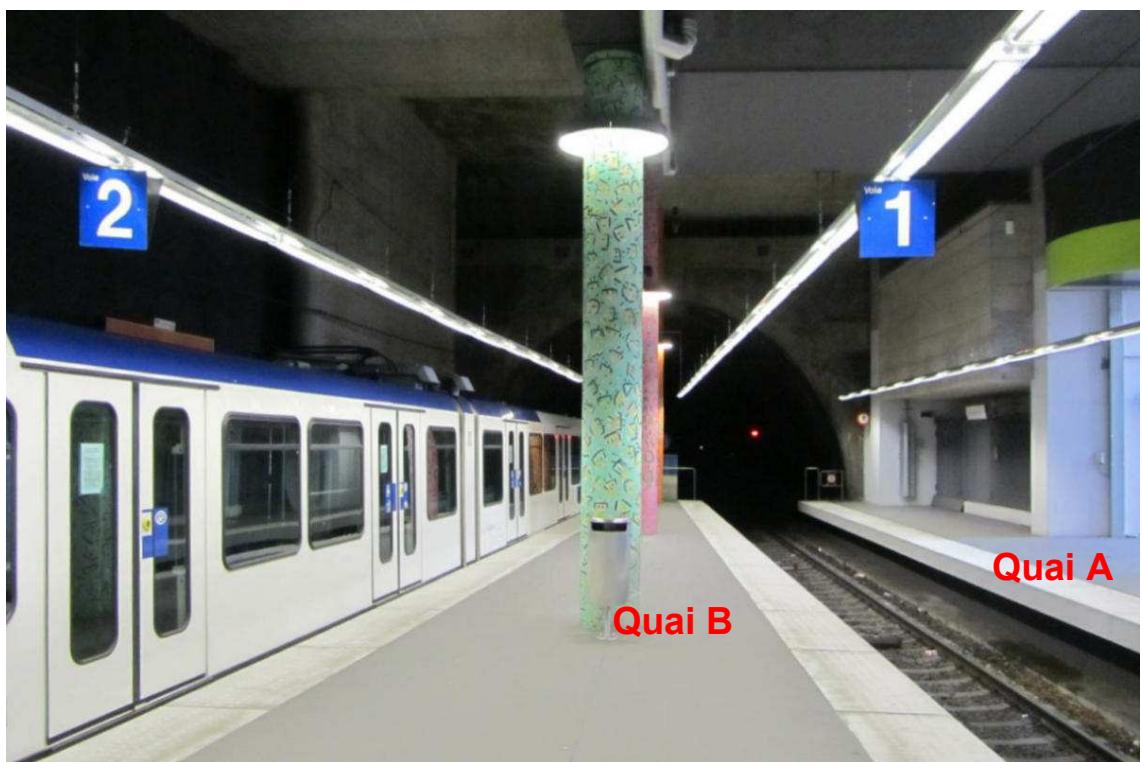
Image 1

En arrivant sur la voie 1 au terminus du Flon vers 10h56, des contrôleurs se trouvaient sur le quai gauche (quai A sur l'image 1). Le conducteur, qui se trouvait à ce moment sur l'automotrice Bem 4/6 558 213, a ouvert les portes côté gauche pour laisser sortir les voyageurs sur le quai A. Une fois le contrôle terminé, il a refermé les portes de gauche et ouvert les portes de droite, afin de laisser monter les voyageurs qui attendaient sur le quai B.

La gare du Flon constitue la tête de ligne "Est" du Metro de l'Ouest Lausannois M1. La gare comprend 2 voies en cul de sac bordées, de chaque côté, par un quai surélevé. Afin de faciliter le flux des voyageurs, le débarquement des voyageurs se fait d'un côté (par exemple quai A de l'image 1) et l'embarquement de l'autre (quai B de l'image 1). Les voies 1 et 2 se rejoignent environ 100 m après la fin des quais. Le tracé du M1 est à simple voie (voie normale) et dispose de nombreux endroits de croisement.

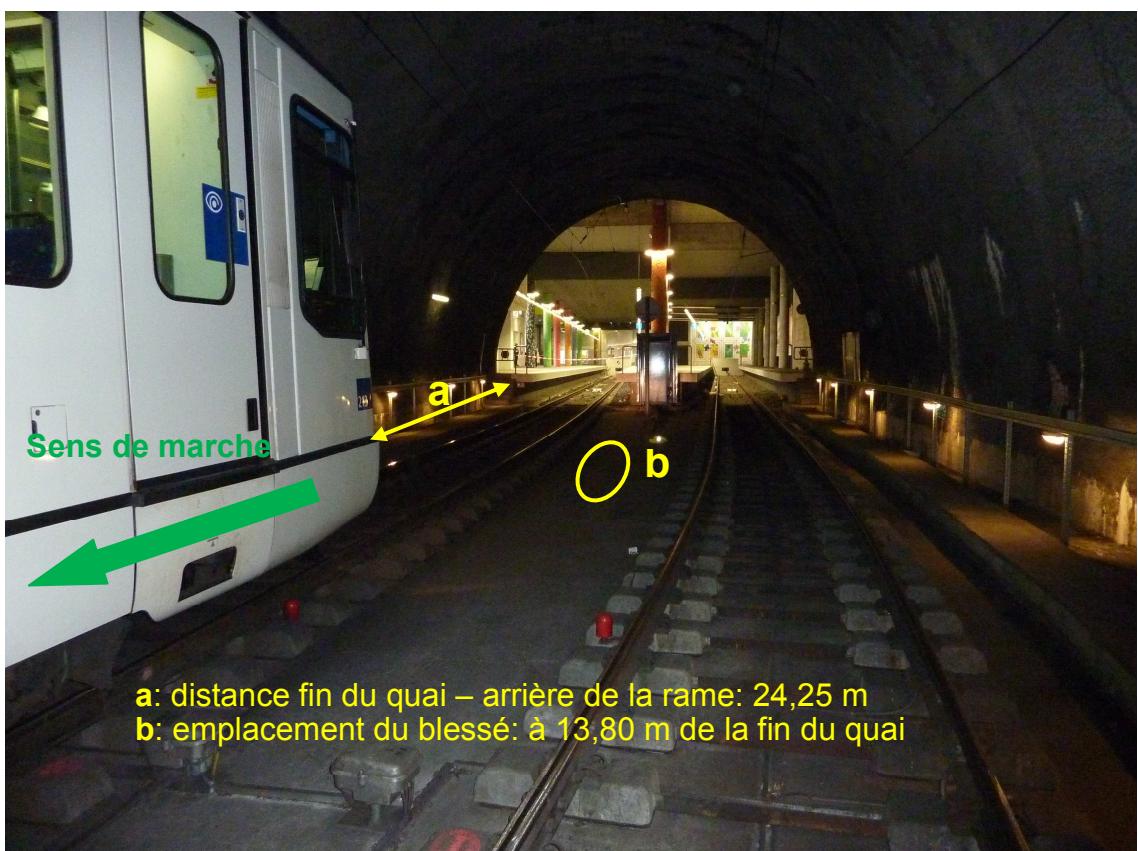
Il a ensuite ouvert ses rétroviseurs pour voir quelle était la porte ouverte; ne voyant rien, il est descendu du train. Il a alors vu un attroupement au bord des voies et une personne allongée entre les voies.

Image 2 (TL): situation après l'accident

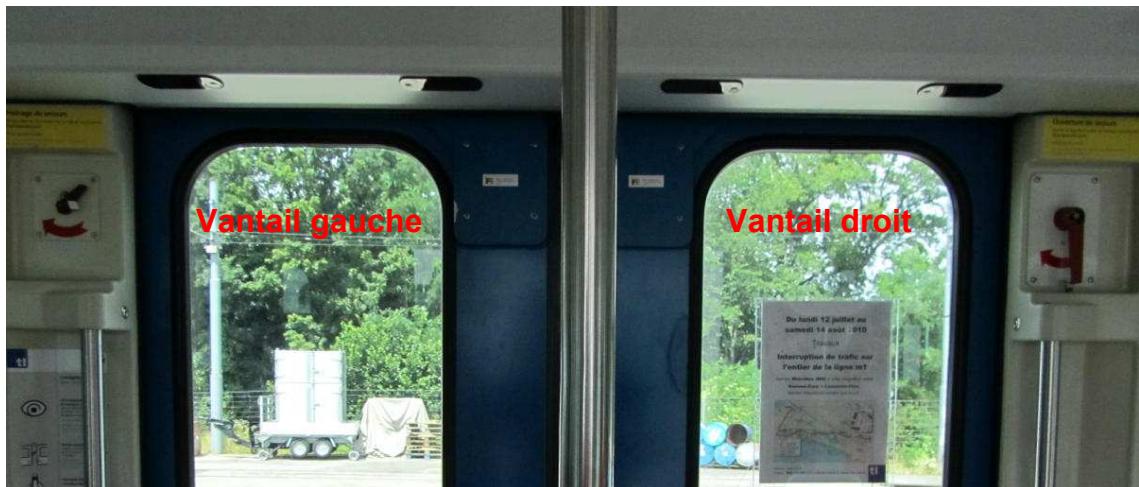
Image 3

- l'ouverture de secours des portes provoque la coupure de l'effort de traction du train
- seul le vantail droit de la porte se déverrouille et se libère (image 3)
- lors du freinage du train, ce vantail s'ouvre de lui-même, d'une part par la gravité (la voie est en pente dès la fin du quai) et, d'autre part, la décélération du convoi.

Pour le SEA, le système d'ouverture de secours des portes a fonctionné correctement. Lors de l'accident, on peut supposer, en toute vraisemblance, qu'après avoir actionné l'ouverture de secours de la porte, la victime s'est (volontairement ou non) appuyée contre la porte qui s'est alors totalement ouverte. N'ayant plus d'appui, la victime est tombée du train.

Les leviers "frein d'urgence" et "ouverture de secours des portes" sont disposés de part et d'autre des portes. Ils sont de même couleur et sont différenciés par leur forme et l'étiquette placée au dessus des leviers (voir images 3, 4 et 5).

Pour le SEA, une personne en situation de stress ne fera pas la différence entre ces deux dispositifs et actionnera le premier levier qui se présente.

Adapter la signalétique des poignées ou leviers "freinage de secours" et "ouverture de secours" de façon à les rendre plus identifiables par tous les usagers (comme par exemple sur les images 6, 7 et 8 de l'annexe 2).

Afin d'éviter qu'une porte ne s'ouvre avant l'arrêt du train, modifier le circuit de commande de l'ouverture de secours des portes de façon à ce que ces dernières ne puissent s'ouvrir qu'après l'arrêt de la rame.

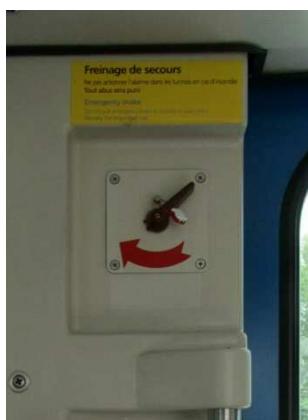
Image 4

L'action "freinage de secours" (image 4) provoque la vidange de la conduite générale du train et le freinage d'urgence immédiat du convoi. Ce levier n'a aucune action sur le mécanisme d'ouverture des portes. Après l'arrêt du train, les portes restent fermées.

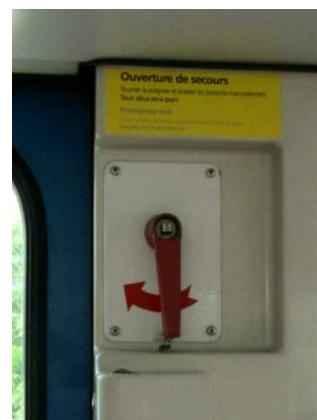
Image 5

L'action "ouverture de secours" (image 5) provoque la coupure de l'effort de traction du train, l'allumage des lampes témoins "ouverture des portes" dans la cabine du conducteur et le déverrouillage du vantail droit de la porte. Dès l'instant où le levier est actionné, le vantail droit de la porte n'offre aucune résistance à l'ouverture. Il ne s'ouvre pas automatiquement, mais les essais effectués lors de la reconstitution du 12 août 2010 ont montré qu'un freinage de service suffisait à l'ouverture partielle du vantail.

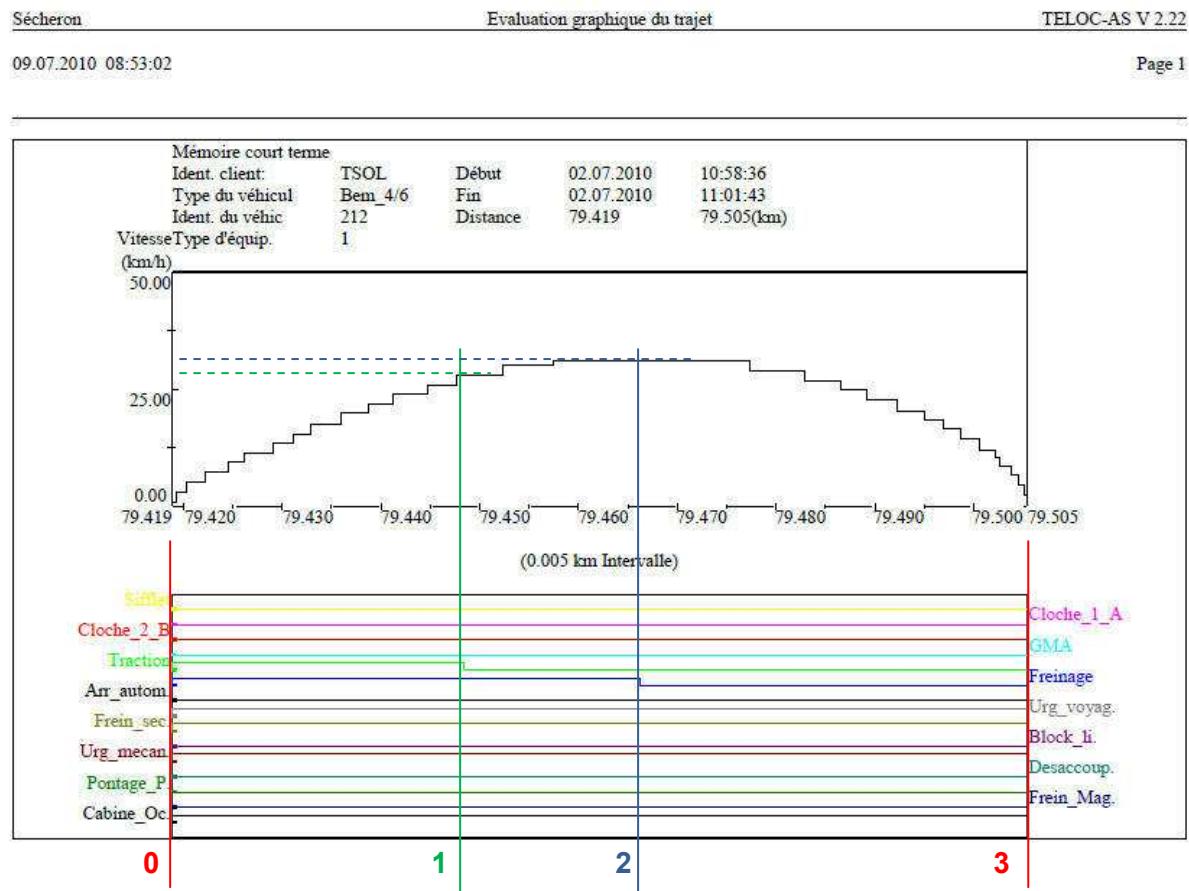
Bem 4/6 558 212
Données tachygraphiques du train 514 du 02 juillet 2010

L'analyse des données tachygraphiques de l'automotrice de tête Bem 4/6 558 212 (annexe 1) montre que, avant le freinage de service, le train roulait à 31 km/h et respectait la vitesse maximum de ligne de 60 km/h.

- Le train 514 a démarré à 11:00:03 heures (heure:minute:seconde du véhicule, horloge non pilotée par radio)
- L'effort de traction a été interrompu à 11:00:14 à la vitesse de 28 km/h et après un parcours de 28 m. L'effort de traction a été coupé par le déclenchement du dispositif d'ouverture d'urgence des portes.
- Le conducteur du train 514 a débuté son freinage de service à 11:00:16 heures à la vitesse de 31 km/h et après un parcours de 47 m.
- Le convoi s'est immobilisé à 11:00:25 heure après un parcours de 86 m.

- 0:** départ du train 514, heure 11:00:03
- 1:** déclenchement de l'effort de traction provoqué par l'ouverture de secours des portes, heure: 11:00:14; Vitesse: 28 km/h; distance parcourue: 28 m
- 2:** début du freinage de service effectué par le conducteur, heure: 11:00:16; vitesse 31 km/h; distance parcourue: 47 m
- 3:** immobilisation du train 514, Heure: 11:00:25; distance parcourue: 86 m.

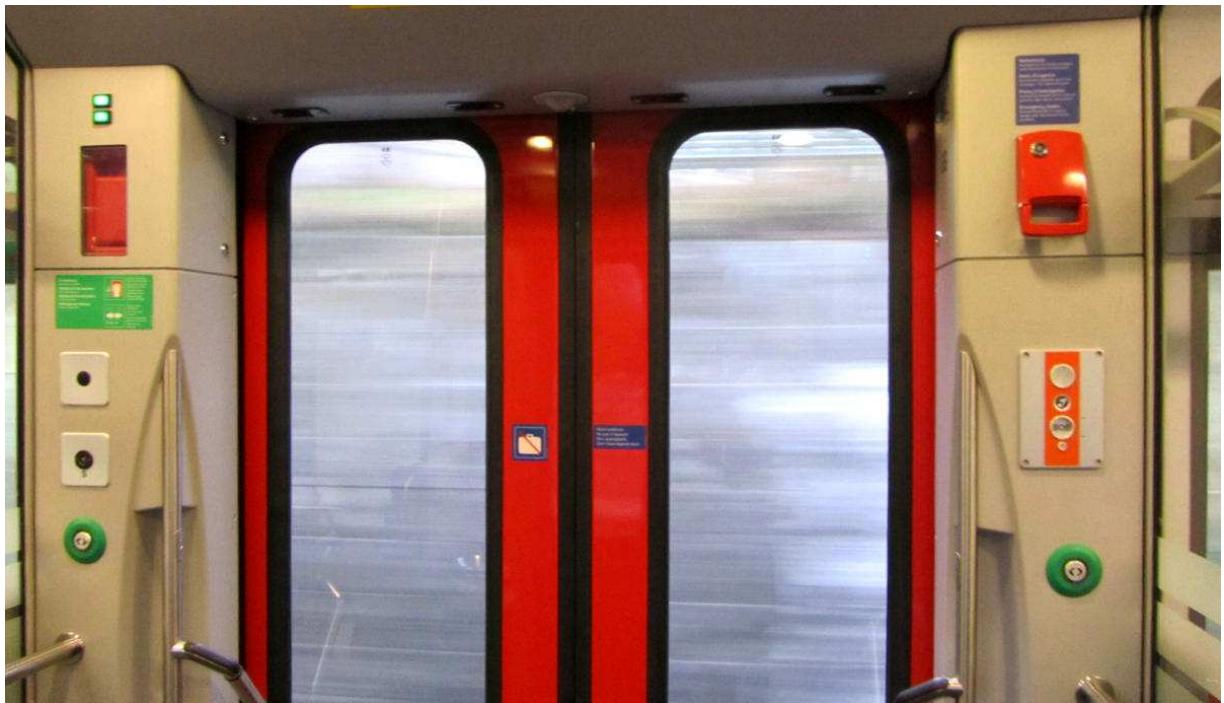
Image 6

Exemple de leviers "frein d'urgence" et "ouverture de portes"
de véhicules de ligne de nouvelle génération
