Rapport final

du Service d'enquête sur les accidents des transports publics

sur la collision frontale de 2 trains voyageurs

du 27 août 2010

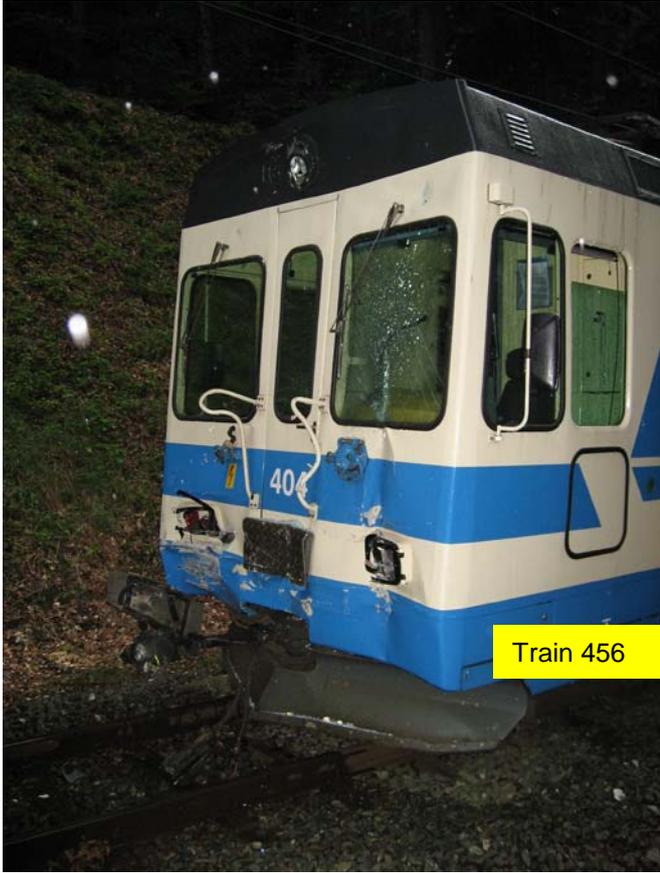
photo: N°1

La vitre frontale du véhicule de tête s'est brisé blessant le mécanicien.

Les véhicules ferroviaires ont été fortement endommagés.

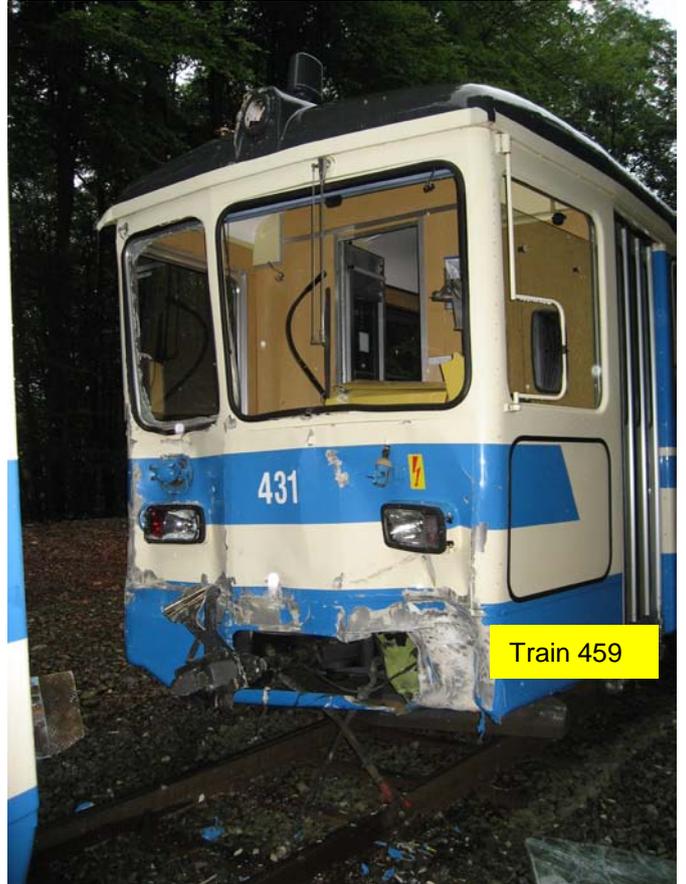
photo: N°2

Les véhicules ferroviaires ont été fortement endommagés.

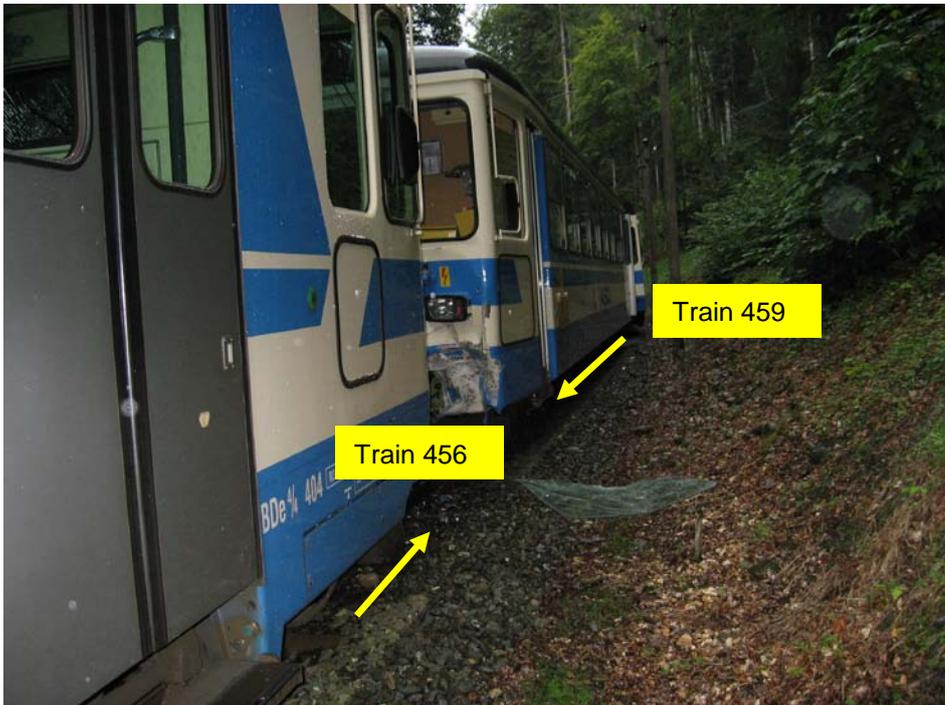
photo: N°3

Le châssis des véhicules ayant été fortement déformé lors de la collision, les 2 véhicules ont été acheminés auprès de l'usine Bombardier de Villeneuve pour réparations.

Le châssis de l'automotrice BDe 404 ayant été fortement déformé lors de la collision, le véhicule a été acheminé auprès de l'usine Bombardier de Villeneuve pour réparations.

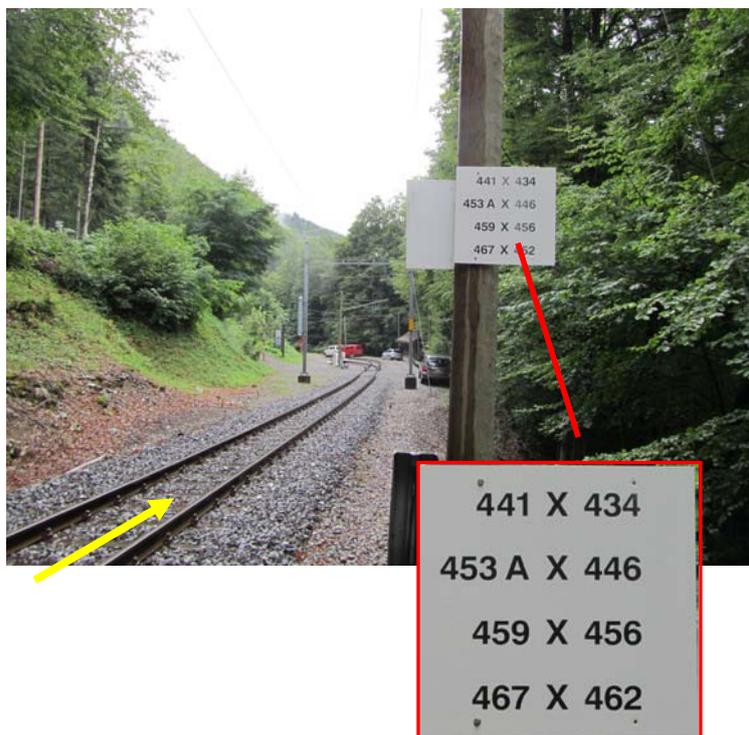
photo: N°4

Un panneau indicateur, portant des numéros de trains et rappelant au mécanicien les croisements à observer, est fixé sur le pylône situé à l'entrée amont de la gare de Plambuit. (Photo N° 4 et Annexe 4)

- L'observation des croisements de trains, marqués par un X dans l'horaire de service, incombe aux mécaniciens respectifs.
- Un panneau indicateur rappelant au mécanicien les croisements à observer, est fixé sur le pylône situé à l'entrée amont de la gare de Plambuit.

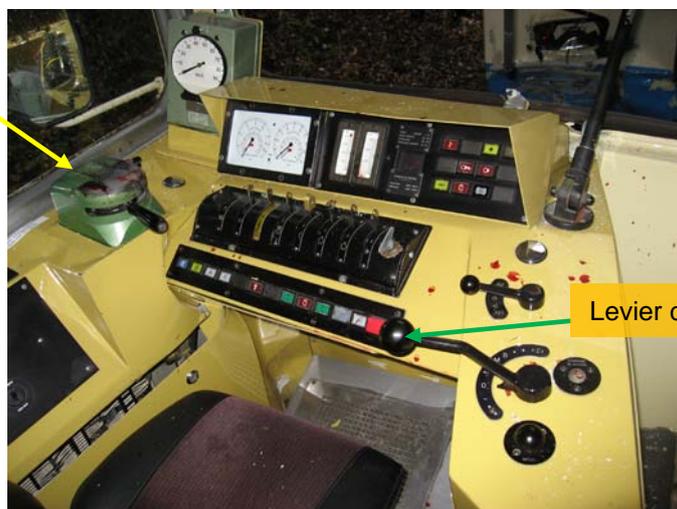
photo: N° 6

Le robinet de frein automatique du véhicule de tête du train 459 était toujours sur la "position marche". Le freinage d'urgence n'a pas été déclenché par le mécanicien.

Robinet frein automatique

Lever du manipulateur traction - freinage

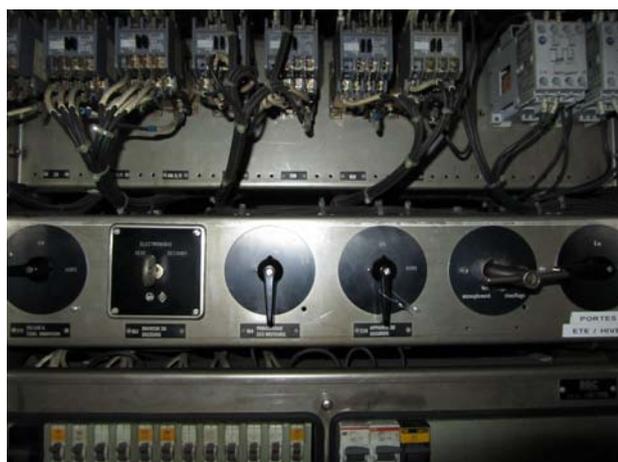
photo: N°7

Le système d'homme- mort-vigilance (appareil de sécurité) était en service. (photo N°7)

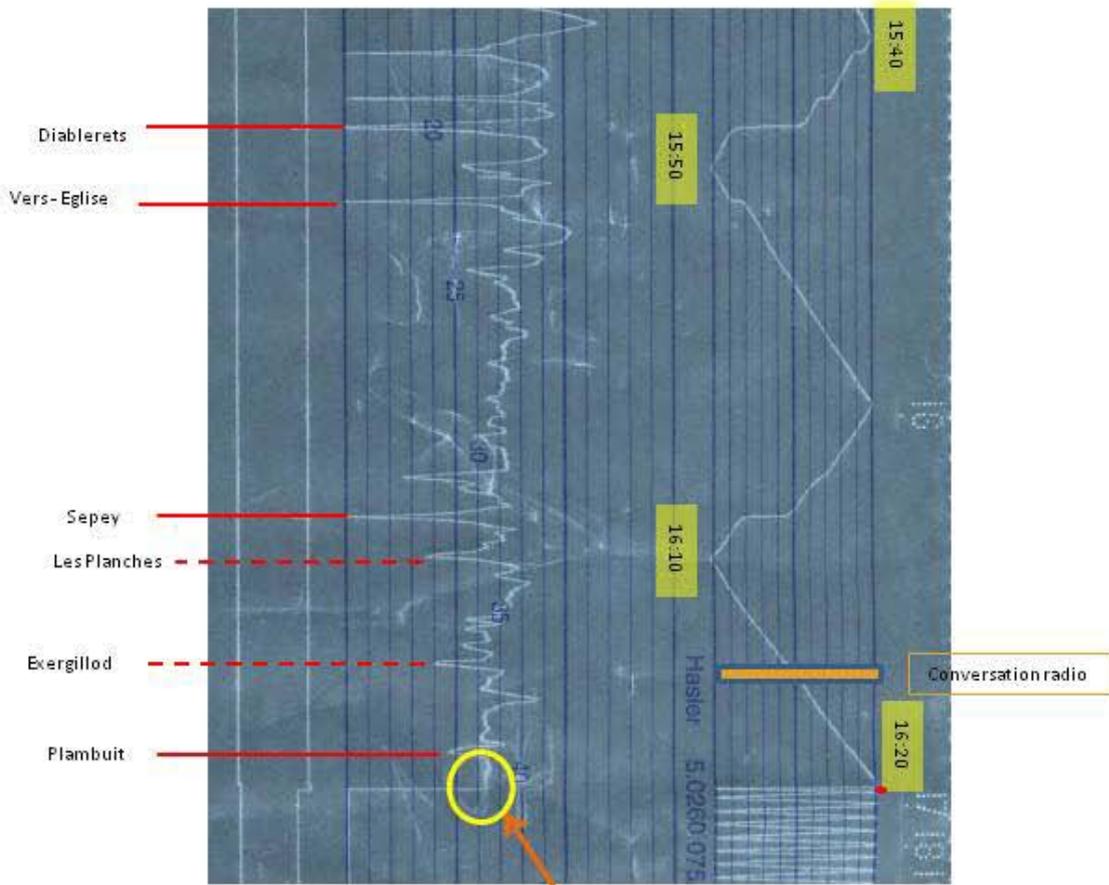
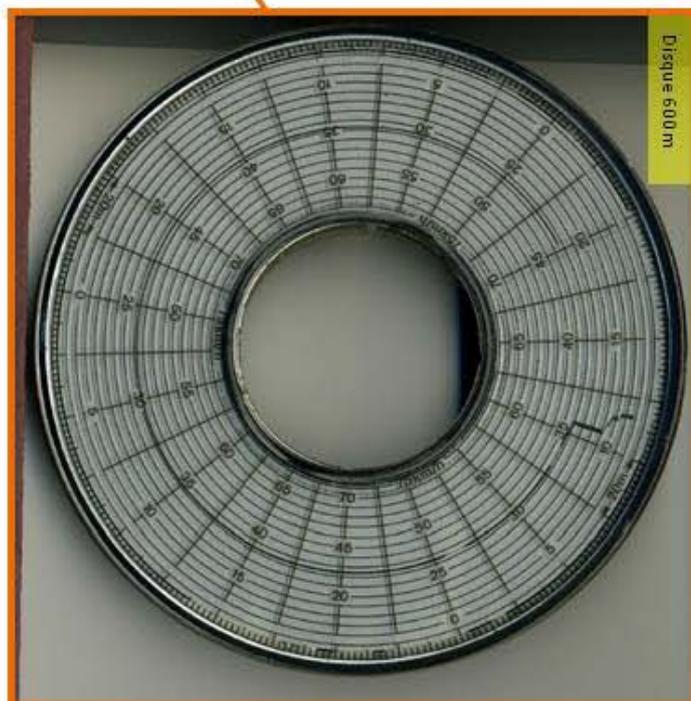
Analyse tachygraphique train 459 du 27.08.2010

Le dépouillement des données tachygraphiques montre que:

- lors du franchissement de la gare d'Exergillod la vitesse a été réduite à 20 km/h.
- peu après Exergillod la vitesse du train augmente jusqu'à atteindre env. 45 km/h, vitesse qui est immédiatement ramenée à la vitesse maximale limitée sur ce tronçon soit 35 km/h.
- lors du franchissement de la gare de Plambuit la vitesse a été réduite pour atteindre 25 km/h pour le franchissement de l'aiguille talonnable de sortie.
- le train a ré-accélééré sur le tronçon en palier après l'aiguille pour atteindre la vitesse d'environ 30 km/h, vitesse maintenue constante durant environ 68 secondes et 600 mètres dans la pente de 60‰, jusqu'au moment de la collision.
- le freinage d'urgence n'a pas été déclenché.
- lors de la collision, le train 459 circulait à la vitesse de 32 km/h.

La vitesse du tronçon situé après la section en palier est limitée à 30 km/h pour un convoi circulant en direction d'Aigle.

La légère différence de vitesse 2 km/h provient du fait que l'enregistrement et l'affichage de la vitesse ne sont pas réalisés sur le même véhicule.

Cette différence se situe dans les tolérances du système de mesure.

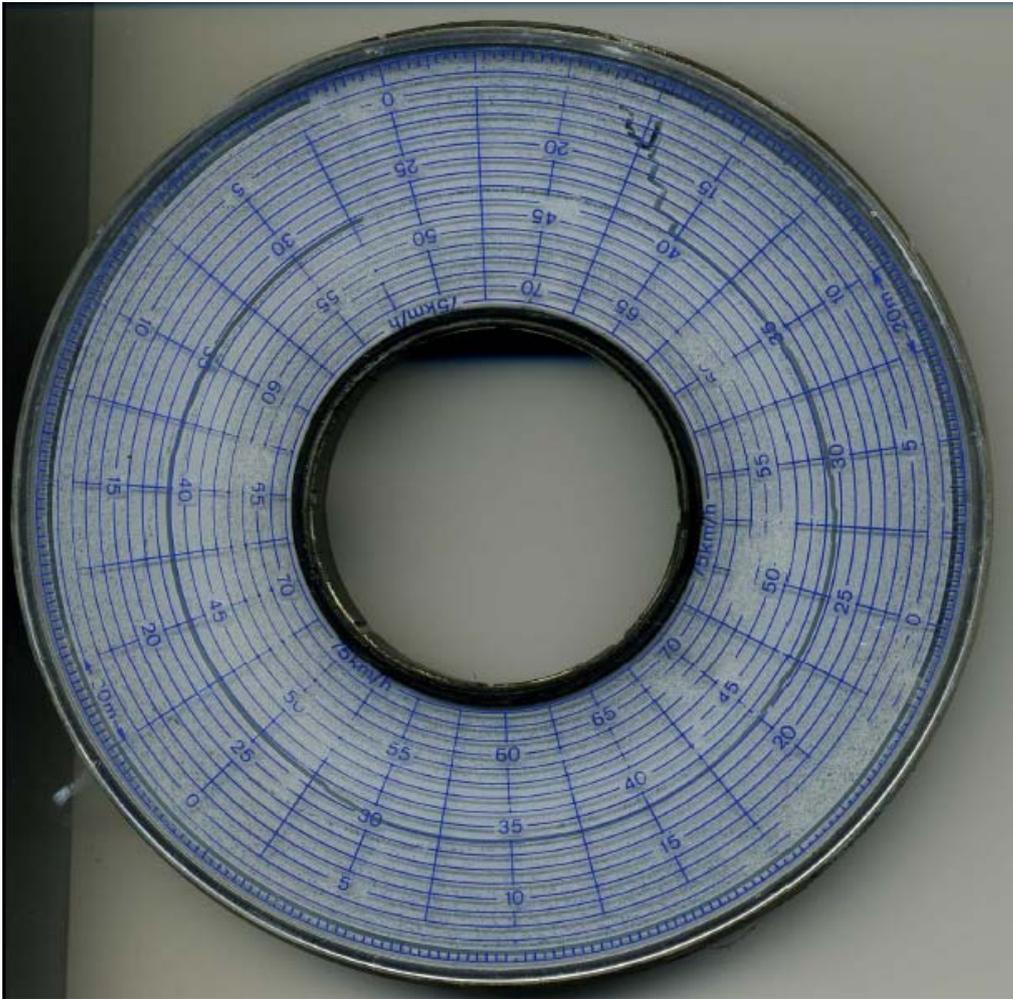
Disque tachygraphique train 456

L'automotrice TPC N° 404 est équipée avec 2 indicateurs de vitesse "Hasler" modèle RT 12 avec disque et R 12 à bande tachygraphique. Le dépouillement des données tachygraphiques montre que le mécanicien du train 456 circulait à la vitesse de 35 km/h et respectait ainsi la vitesse de 35 km/h prescrite sur ce tronçon. Le mécanicien a actionné le frein d'urgence. Le chemin de freinage fut d'environ 15 m

Lors de la collision la vitesse du train 456 était inférieure à 5 km/h.

Le convoi a été repoussé en arrière d'environ 12 mètres.

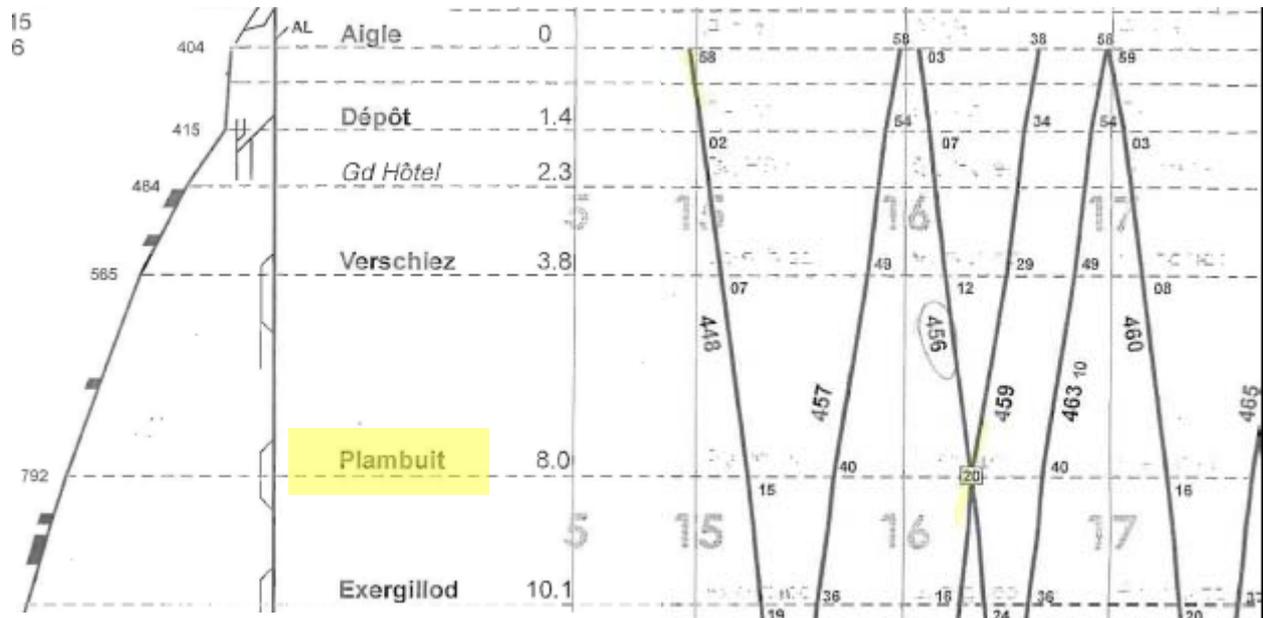
Extrait de l'horaire graphique ASD du 13.12.2009 au 11.12.2010

L'horaire de service affichait la page correcte (Annexe 3) sur laquelle est mentionné le croisement X des trains 456 et 459 à Plambuit.
