Reg. Nr.: 11011203

Rapport final

**sur l'incendie d'un bus de ligne
du 12 janvier 2011
à Vernier (GE)**

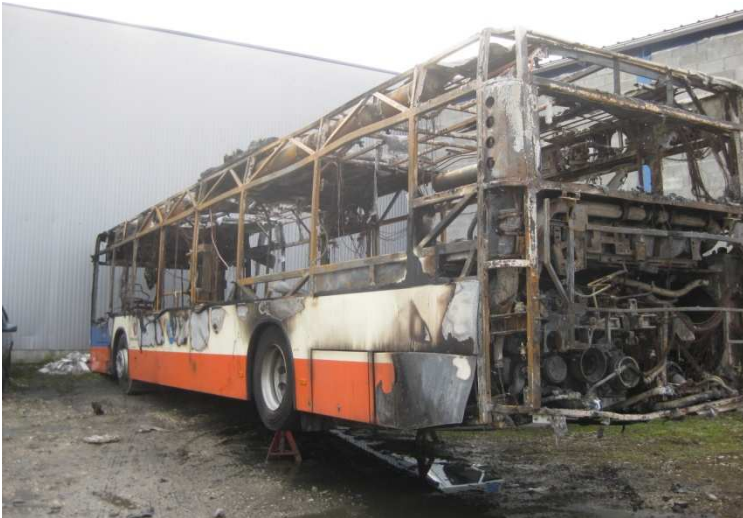
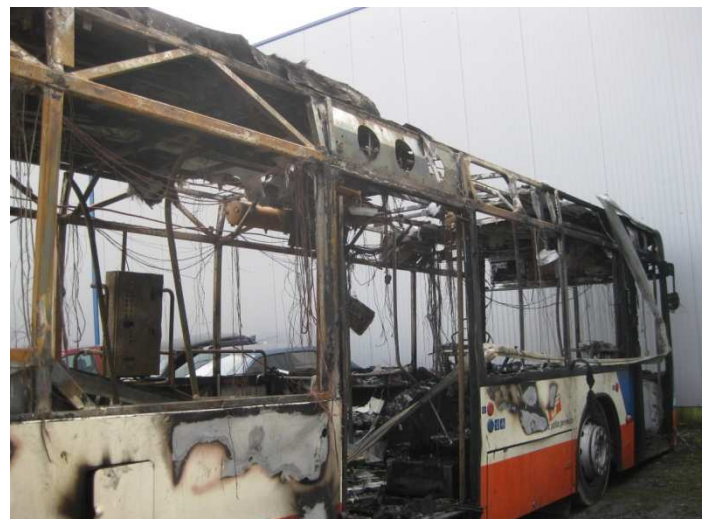
Après s'être arrêté à "Vernier Village", le chauffeur a ouvert les portes du bus. A ce moment il a remarqué un dégagement de fumée à l'arrière de son véhicule. Il s'est rendu à l'arrière du bus et a constaté que le dégagement de fumée provenait du compartiment moteur. Il a évacué les clients, puis pris l'extincteur de bord pour essayer de maîtriser l'incendie, mais il n'y est pas parvenu. Le feu s'est rapidement propagé à l'intérieur du véhicule.

Malgré l'intervention des pompiers, le bus a subi un dégât total. Les passagers ayant été évacués, personne n'a été blessé.

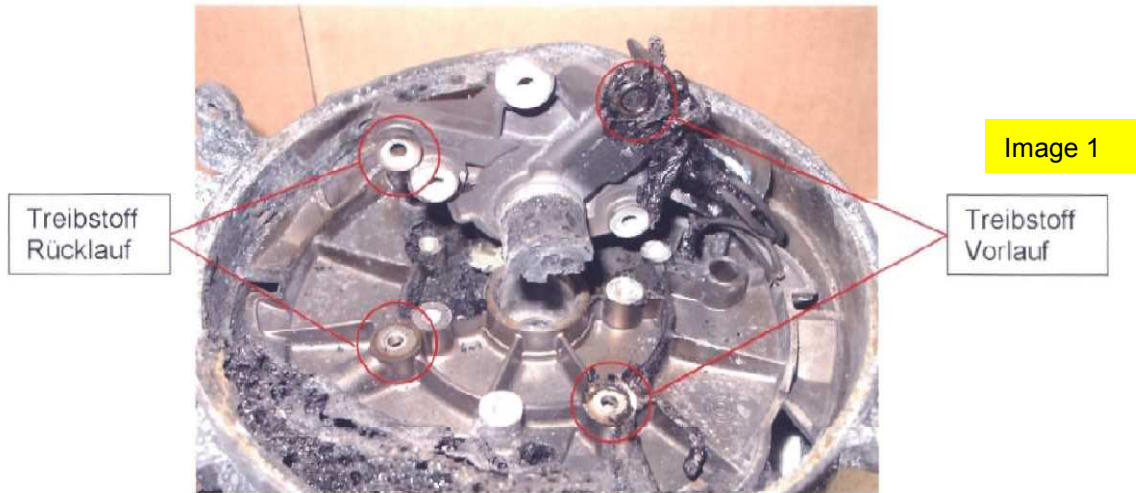
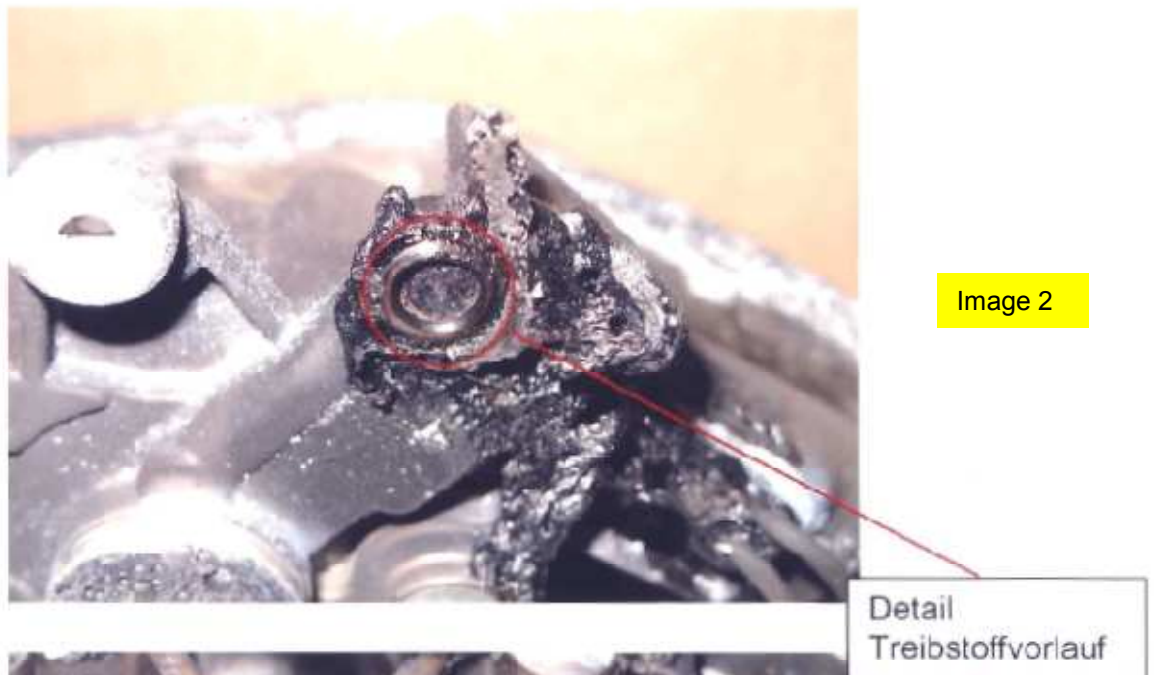
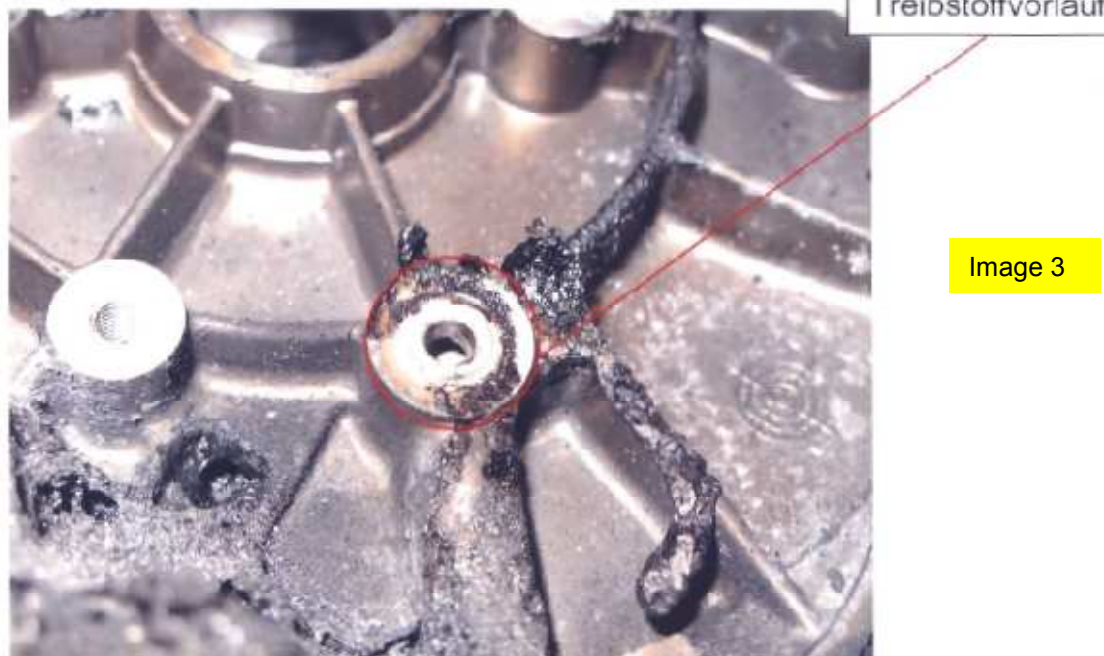
- *Dans la zone du gicleur, de l'équipement d'allumage et du transformateur à haute tension, seul des dégâts consécutifs à l'incendie ont été relevés.*
- *Les 2 joints O-Ring de l'amenée du carburant (aller et retour) à destination de la pompe étaient encore complètement présents. (images 1-3)*
- *La pompe à carburant n'est pas endommagée.*
- *Du côté brûleur, le boîtier aluminium ainsi que la face droite du roulement présentent des traces importantes de déformation (image 5).*

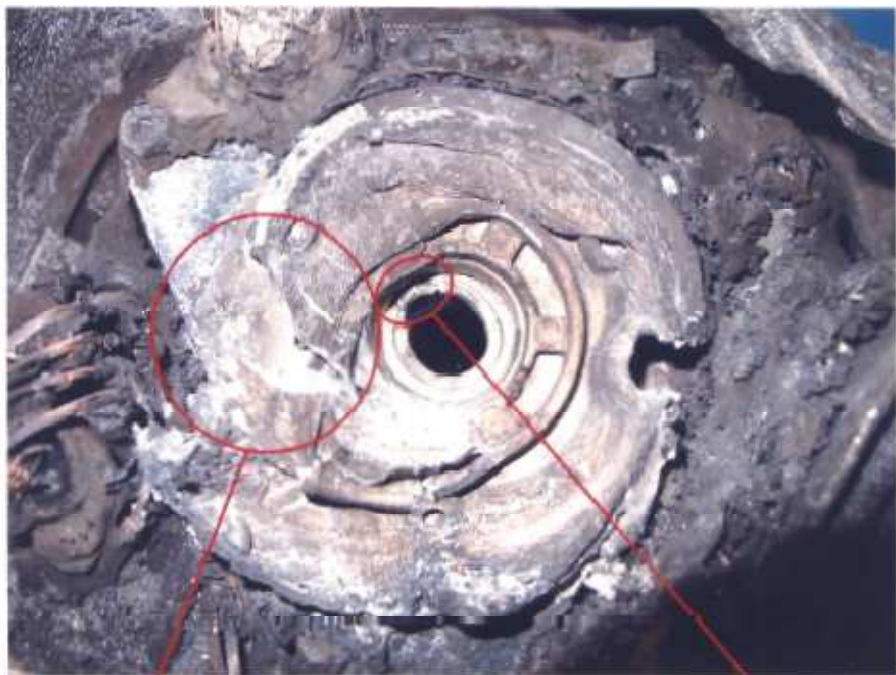
Image 5

Beschädigung an Aluminiumgehäuse

Lagerbeschädigung
