Reg. Nr. 11032901

# **Schlussbericht**

## **der Unfalluntersuchungsstelle Bahnen und Schiffe**

### über die Entgleisung eines Güterwagens vom Dienstag, 29. März 2011 in Zofingen

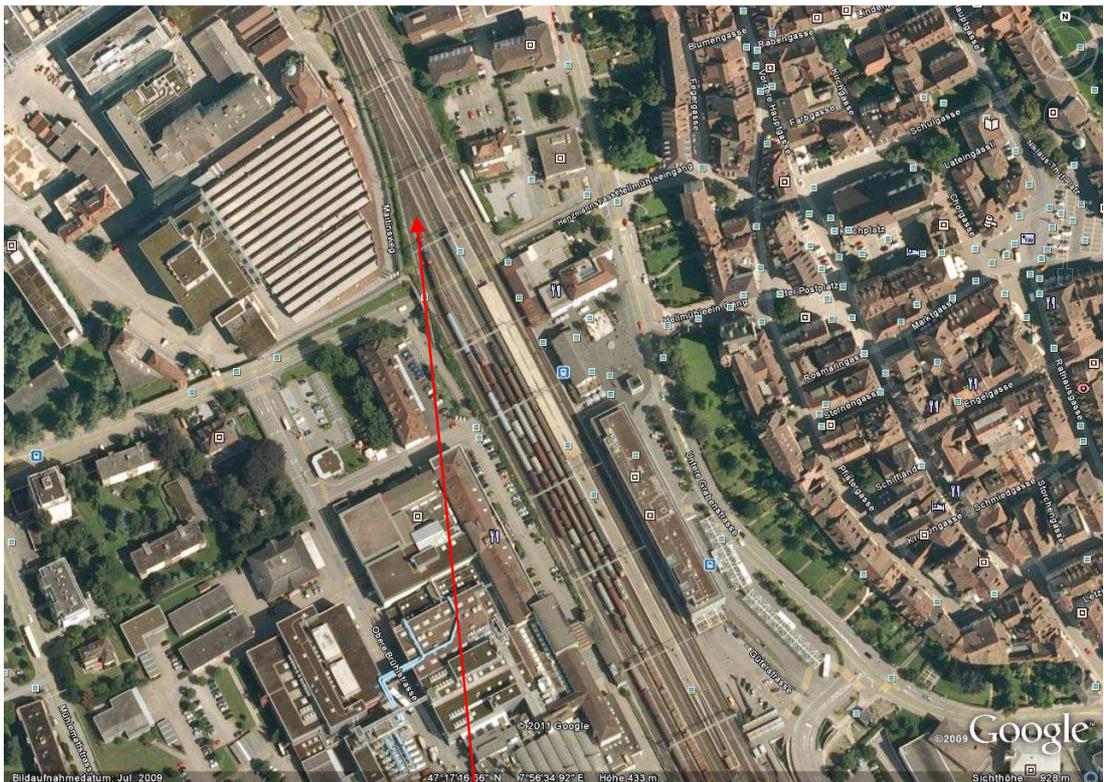
Am Dienstag, 29. März 2011 um ca. 05.05 Uhr kam es in Zofingen Gleis 4 / Weiche 21 zur Entgleisung eines beladenen Güterwagens des Typs Sgnss. Der entgleiste Wagen (welcher vorgängig ins Profil gerollt war) wurde durch eine benachbarte Rangierfahrt mitgeschleppt. Verletzt wurde niemand. Am Rollmaterial sowie an den Infrastrukturanlagen entstand grosser Sachschaden.

Unfallstelle im Bahnhof Zofingen

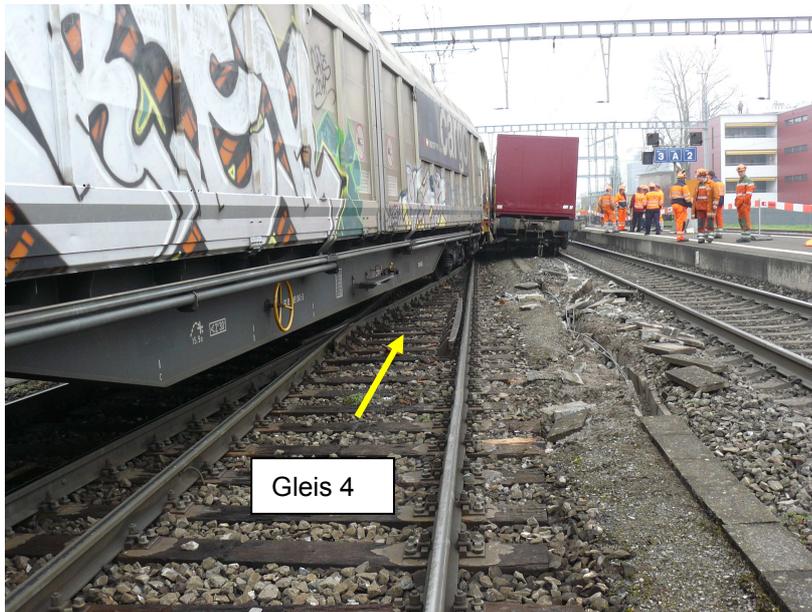
Foto 1

Die Abklärungen und das Spurenbild ergaben, dass der Sgnss im leichten Gefälle von Gleis 4 (2,4 ‰) Richtung Weiche 21 gerollt und hier von der Richtung Gleis 14 fahrenden Rangierbewegung mitgezogen wurde. In der Folge entgleiste der Wagen und verklemmte sich mit den beiden mit Holz beladenen Wagen des Typs Eanos. Der Wagen wurde links leicht angehoben. Die vier Radscheiben des Sgnss Seite Bahnhof wurden durch die Schiene links von Gleis 3 (Richtung Olten gesehen) „geführt“, der Wagen zuerst Richtung Gleis 14 bis zur Doppelkreuzungsweiche 15 und danach wieder zurück bis zur Weiche 21 mitgeschleppt. Er wurde durch die später Richtung Gleis 7 fahrende Rangierbewegung wiederum mitgezogen. Gleis 3 wurde auf eine Länge von 176 m beschädigt, die Betonschwelle müssen zu einem grossen Teil ausgetauscht werden.

Endlage der Fahrzeuge. Der entgleiste Sgnss wurde vorgängig in Gleis 4 abgestellt und ist abgerollt (siehe Pfeil)

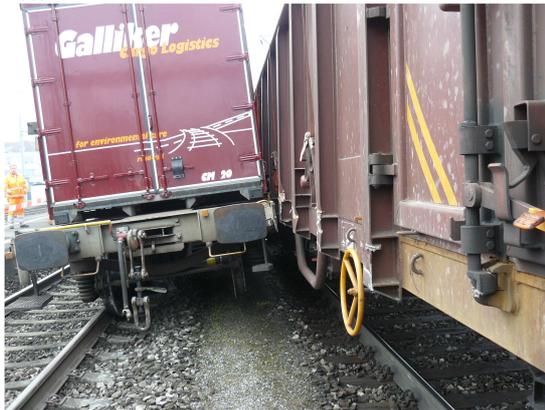
Foto 2

Die in Gleis 34 wartende Rangierlok Am 843 fuhr an die Last von Zug 62312 an. Der Lf kuppelte die Rangierlok an und begab sich wieder auf die Lok. Der Rgl verlangte beim Fahrdienstleiter (Fdl) in Olten die Rangierfahrstrasse (RAFA) von Gleis 5 nach Gleis 14 und danach nach Gleis 7. Er stieg auf den Rangiertritt des letzten Wagens (in Fahrrichtung der Rangierbewegung links). Er erteilte dem Lf der Rangierlok den Fahrbefehl „Vorwärts Gleis 14“. Der Lf musste praktisch bis zum Prellbock von Gleis 14 fahren, um die Weiche 21 abzudecken. Als das Zwergsignal (ZS) X21 die Stellung „Fahrt mit Vorsicht“ zeigte, erteilte der Rgl dem Lf den Befehl „Rückwärts Gleis 7“ und schaltete den Kontrollton ein. Ca. zwei Minuten später hielt die Rangierfahrt an. Der Lf orientierte den Rgl, dass etwas nicht stimme. Bei der Rückwärtsfahrt stellte er abnormale Geräusche und Zuckungen fest. Er musste auch eine seiner Meinung nach zu grosse Zugkraft einsetzen, um die Rangierbewegung zu beschleunigen. Der Rgl stieg ab und sah, dass der in Gleis 4 abgestellte Güterwagen Richtung Olten weggerollt und sich mit den beiden Eanos verkeilt hatte. Die (in Richtung Olten gesehen) linke Wagenseite des Sgnss war angehoben, die Räder rechts entgleist (Foto 2).

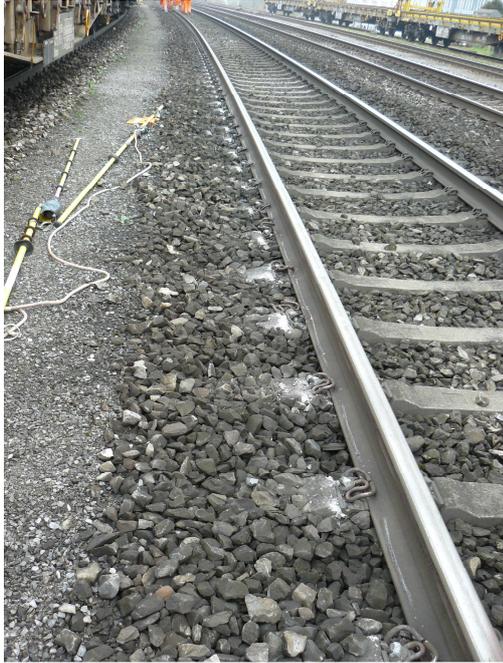
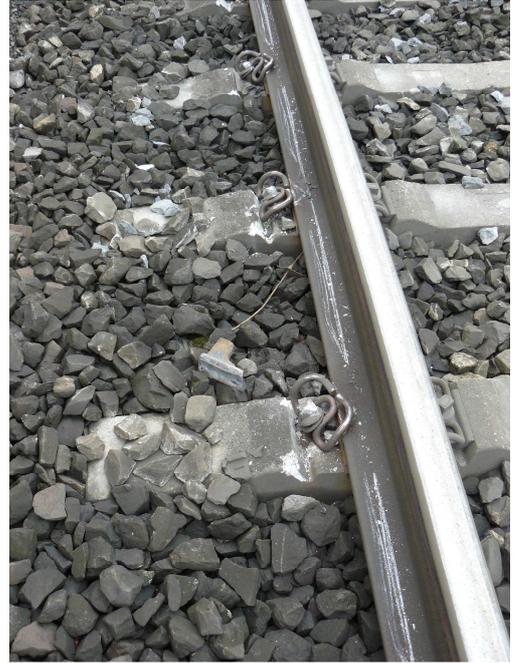
An den Infrastrukturanlagen von SBB I entstanden Schäden in der Höhe von ca. Fr. 200'000.-.

Schäden am Gleis, speziell an den Betonschwellen

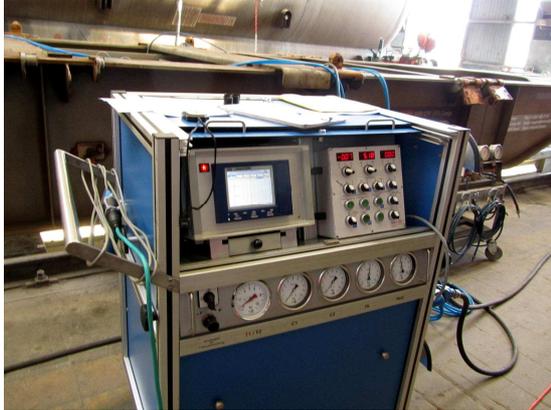
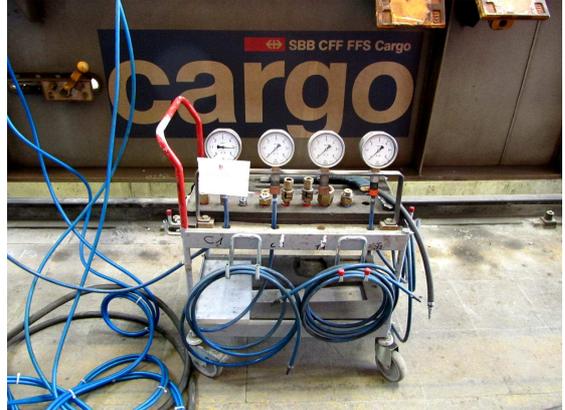
Der Güterwagen Sgnss 3185 455 2 223-3 wurde am Dienstag, 05. April 2011 durch die UUS im Beisein von Fachleuten von SBB Cargo untersucht. Die Funktionstüchtigkeit der Bremsen wurden mittels des Prüfapparates „Pdr6“ der DB überprüft (Fotos 6 und 7). Dabei wurde folgendes festgestellt:

Bei der Kontrolle der Dichtigkeit der Bremsen wurde jedoch eine starke Undichtigkeit festgestellt. Wo ein max. Druckverlust von 0,15bar/5 Minuten zulässig ist, wurde ein Druckverlust von ca. 0,8 bar/5 Minuten festgestellt. Das Diagramm in der Anlage 4 zeigt die fortdauernde Druckabsenkung an den Bremszylindern 1 und 2 auf. Am separaten Manometer des Hilfsluftbehälters konnte eine gleichartige Druckabsenkung festgestellt werden.

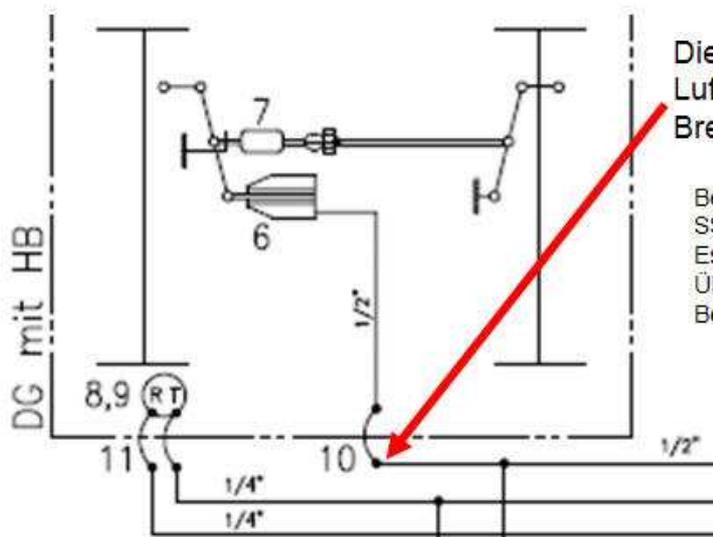
Skizze SBB

Die Ursache des Luftverlustes konnte bei der losen Verschraubung an der Luftleitung vom Knickventil zum Bremszylinder 2 gefunden werden.

Diese Verschraubung an der Luftleitung vom Knickventil zum Bremszylinder 2 (C 2) war lose.

Nachdem die Schraubenverbindung wieder angezogen worden war, wurde die Dichtigkeit der Bremsen nochmals geprüft. Dieser Versuch zeigte, dass die Bremsen wieder absolut dicht waren.

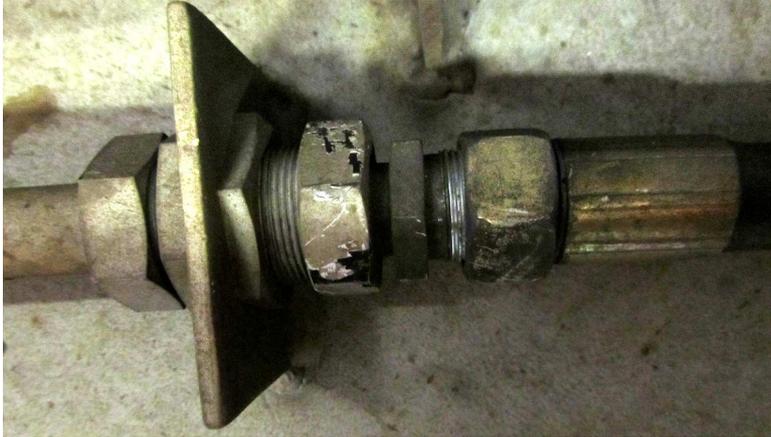
Foto 8

Undichte Schraubverbindung

Die lose Schraubenverbindung hat einen Luftverlust im Bremssystem des Wagens Sgnss 3185 455 2 223-3 verursacht, welcher die nachstehenden Folgen beim in Zofingen Gleis 4 abgestellten Wagens auslöste (Anlage 4):

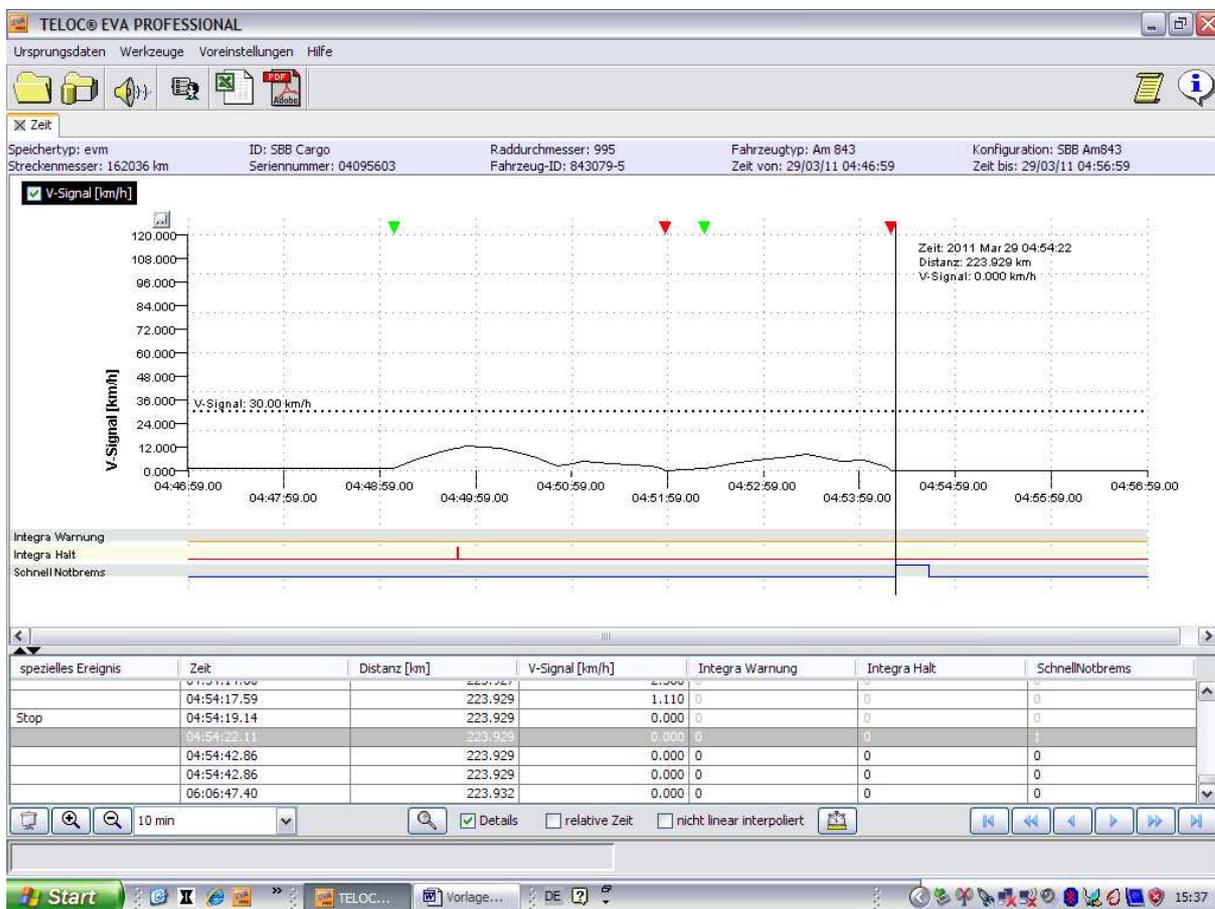
Fahrdaten Am 843 079-5

Die Auswertung der Fahrdaten ergab, dass der Lf unmittelbar vor dem Ereignis mit einer Geschwindigkeit von ca. 13 km/h gefahren ist und somit die für diesen Streckenabschnitt vorgeschriebene Höchstgeschwindigkeit von 30 km/h nicht überschritten hat.
