Schlussbericht

der Unfalluntersuchungsstelle Bahnen und Schiffe

über die **Entgleisung der IC Komposition 739**

in **St. Gallen Güterbahnhof (GB)**

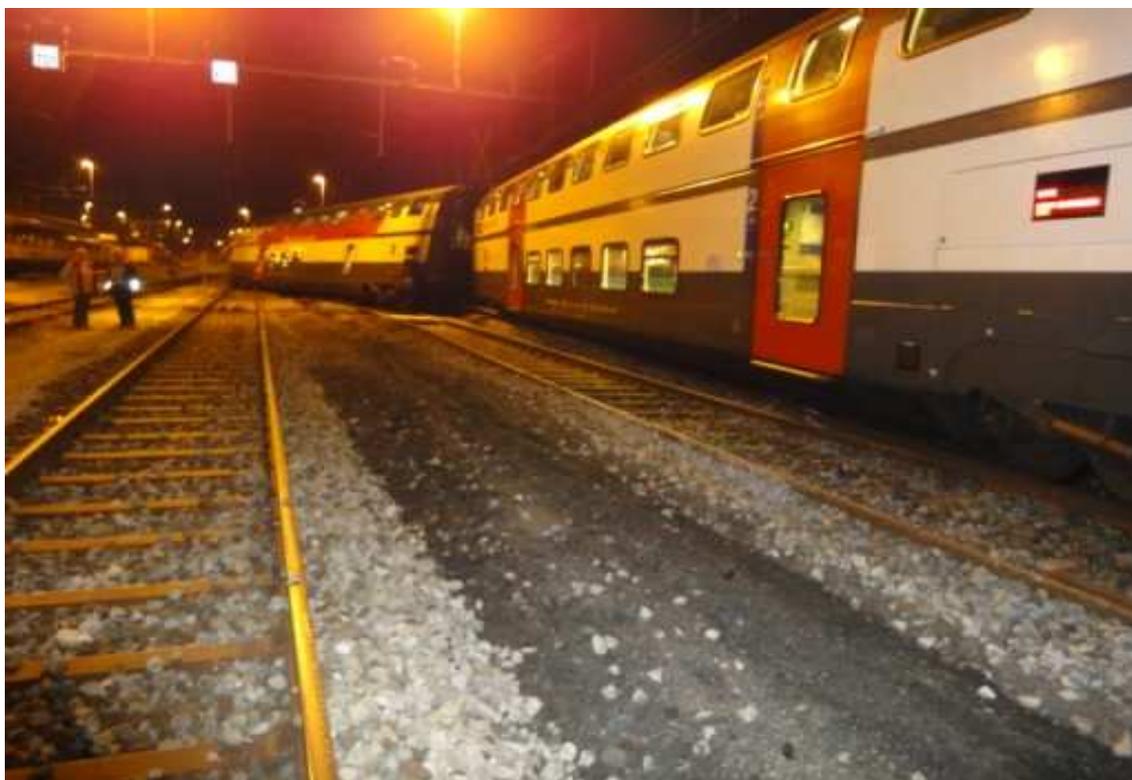
Am Donnerstag, Auffahrt, 02. Juni 2011 um ca. 22.07 h, entgleisten bei der Rangierfahrt der leeren IC Komp. 739 von St.Gallen PB Gleis 1 nach dem Abstellgleis Gleis 604 St.Gallen GB zwei Wagen auf der Handweiche 77. Die Zugspitze, inklusive Lok 460, stand im Gleis 604. In der Zugmitte entgleiste 1 Erstklasswagen (A) mit einem Drehgestell. Der Bistrowagen entgleiste mit beiden Drehgestellen und stand quer zu den Gleisen. Der Zugschluss befand sich auf der Weichenstrasse der Weichen 77,79 und 82 in Richtung Gleis 601/602.
(Anlage 1 Ausschnitt Gleisplan)

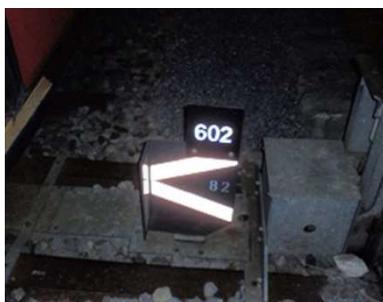
Der Bahnhof St.Gallen ist mit einer Sicherungsanlage des Typs Simis C mit gesicherten Rangierfahrstrassen und Zwergsignalen ausgerüstet. Die Gleise 601 – 604 sind mit Handweichen ausgerüstet. Diese müssen bei Bedarf durch das Rangierpersonal oder durch die Lokführer selber in die richtige Stellung gebracht werden. Die Handweichen sind mit Weichensignalen (unbeleuchtet) und Gleisnummern ausgerüstet.

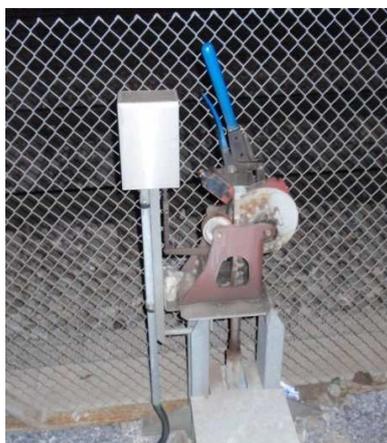
Die Handweiche 77 muss bereits aufgeschnitten gewesen sein, als die Rangierfahrt mit der Komposition von Zug 739 darüber fuhr.

- Die Weichensignaltafel zeigte nach Gleis 604
- Der Weichenverschluss war nicht abgestützt
- Der Kuppelbolzen war ausgeschert, der normalerweise plombierte Draht zerrissen.
- Der Weichenhebel befand sich in Stellung oben, für Fahrten nach Gl. 601 – 603.
- Nach Freilegung der Weiche wurde sie wieder „eingeklinkt“. Die anschliessenden Versuche zeigten, dass die Weiche normal umgestellt werden konnte.

Die Handweiche 77 wurde mit grosser Wahrscheinlichkeit bei der Überfuhr von Zug 518 ab Gleis 604, um 8.02 h, aufgeschnitten.

Die Weiche 77 im Bahnhof St.Gallen ist zu zentralisieren.

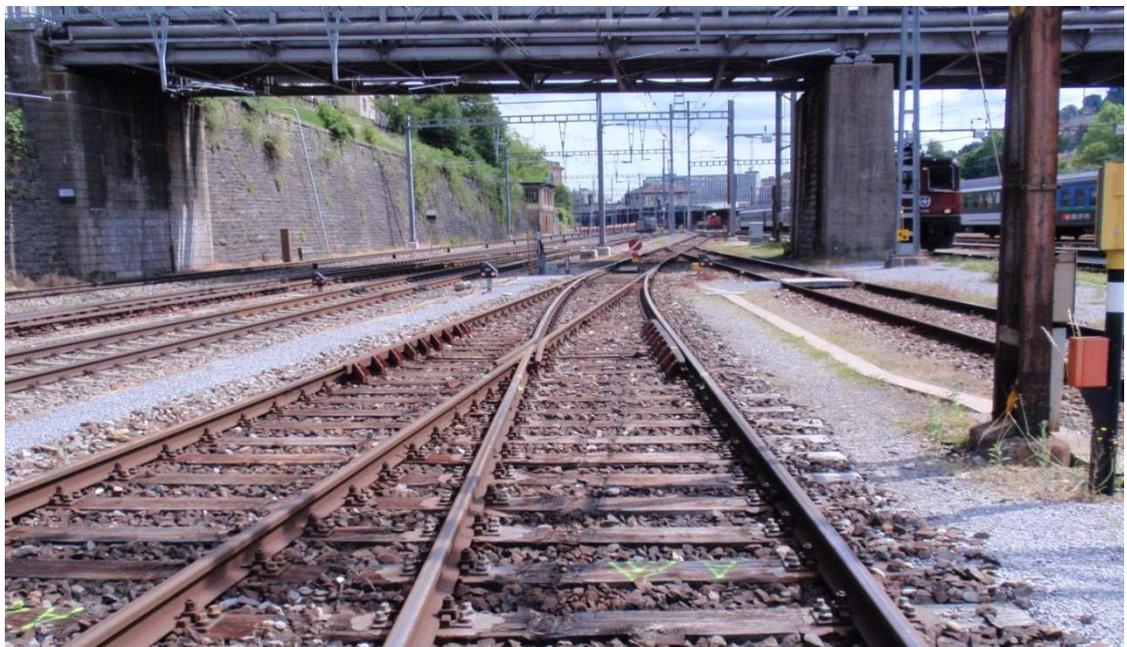
- Im zentralisierten Bereich werden die Fahrstrassen durch den Fahrdienstleiter (Fdl) eingestellt. Im nicht zentralisierten Bereich übernimmt der Rangierleiter (Lf) die Aufgaben des Fahrdienstleiters. Die Fahrerlaubnis für den Lokführer wird mit Zwergsignalen erteilt, wobei die Weichen automatisch richtig gestellt und verschlossen sind. In der vorliegenden Situation ist das Zwergsignal für Fahrten nach St.Gallen PB vor der Handweiche 77. Das Zwergsignal 601B hat Gültigkeit für Fahrten aus der Handweichenzone Gleise 601 - 603 und 604.
Die Stellung der Handweiche 77 (Hebel) wird dem Fdl auf dem elektronischen Stellwerk (eStw) rückgemeldet. Dabei handelt es sich nur um eine Information für den Bediener eStw. Es handelt sich nicht um eine Rückmeldung der Endlage der Weiche. Eine Aufschneidung kann am eStw nicht erkannt werden.
(Anlage 3 Vorschriften D 30802), gültig für Fdl, Rangierleiter, Lokführer

Die dargestellte Situation kann zu Unsicherheiten und Unregelmässigkeiten führen. Für das Lokpersonal ist eine eindeutige und klare Signalisierung ausgesprochen wichtig.

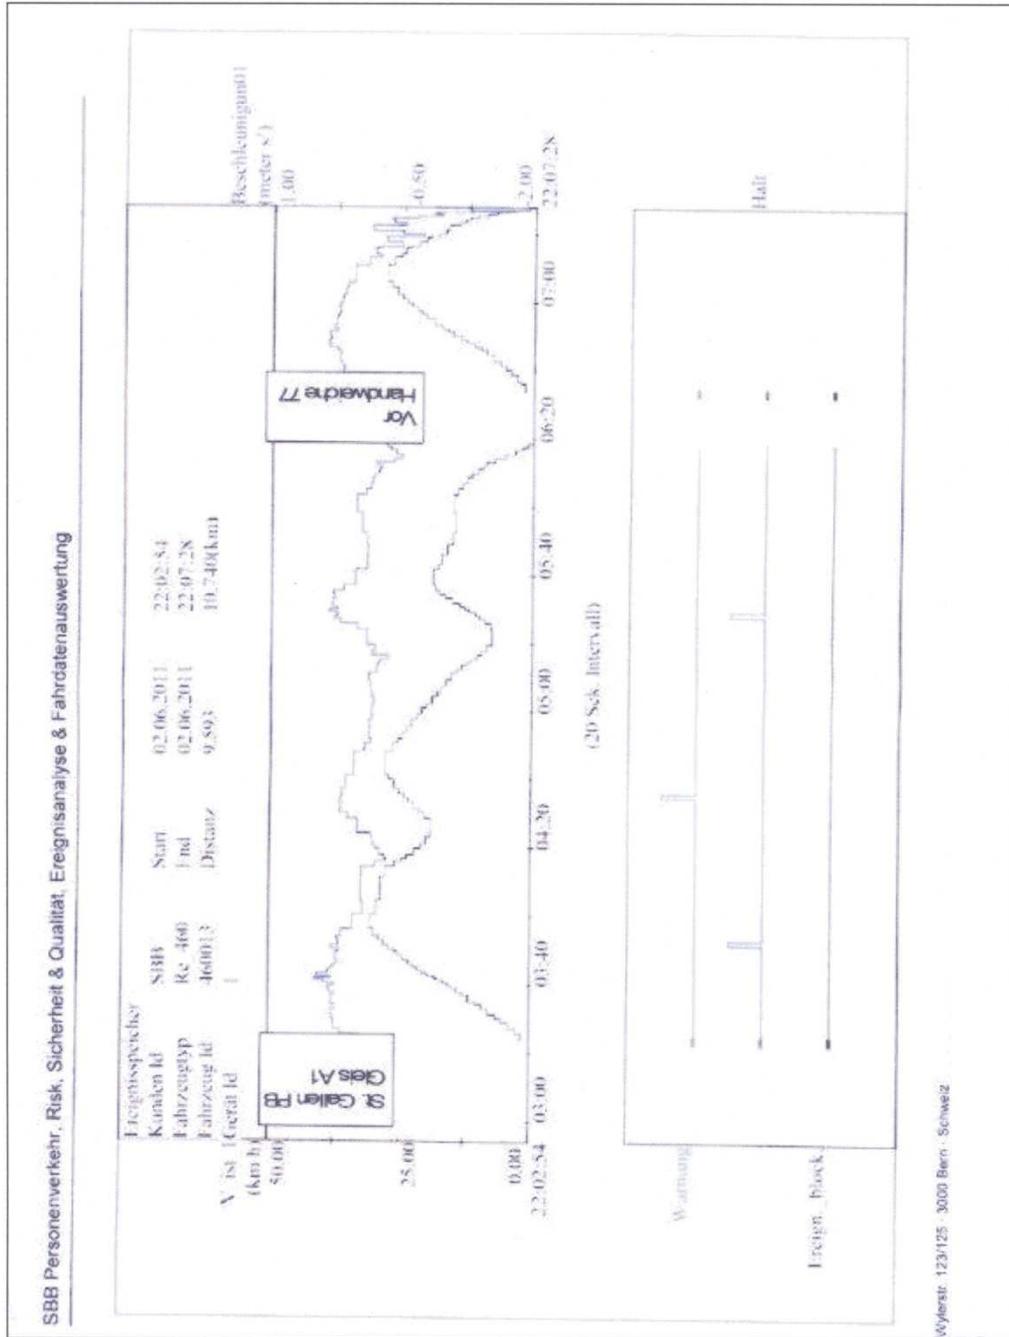
Die Auswertung der Fahrdaten ergibt, dass der Lf unmittelbar vor dem Ereignis mit einer Geschwindigkeit von 28 km/h gefahren ist und somit die vorgeschriebene max. Geschwindigkeit von 30 km/h für diesen Rangierbereich eingehalten hat.
