# Schlussbericht der Schweizerischen Unfalluntersuchungsstelle SUST

über das Versagen der Stütze 17  
der Sesselbahn  
Turren – Schönbüel  
(Anlage. 73.160)

vom Sonntag 29.01.2012

Reg.-Nr.: 12012901

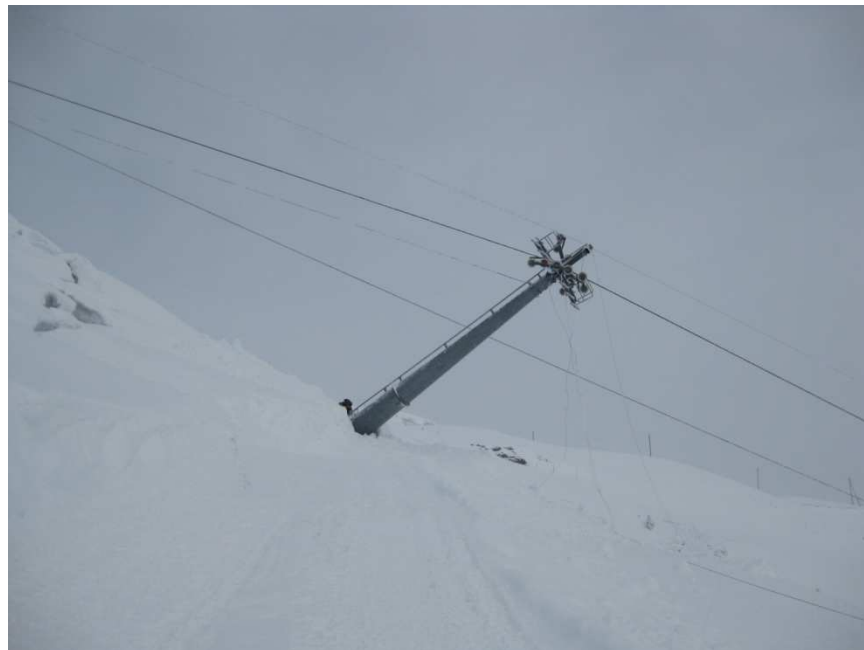
Abbildung 2: Stütze 17 am 2. Februar 2012

Das Fundament der Stütze 17 wurde aus seiner normale Position herausgehoben und ca. 2-3 m in der Falllinie des Hanges verschoben. Die Stahlstütze selbst scheint unbeschädigt zu sein.

Die Stütze 17 sollte aufgrund der geotechnischen Verhältnisse (grosse Felstiefe, schlechte Materialeigenschaften der Lockergesteine, fragliche Hangstabilität) nicht mehr an derselben Stelle aufgebaut werden.

Falls die Stütze 17 wieder an derselben Stelle aufgebaut werden sollte, ist die Erstellung von Gleitschneeschutzmassnahmen zu prüfen. Das Fundament und die Stütze sollten auf die durch Gleitschnee einwirkenden Kräfte dimensioniert werden.

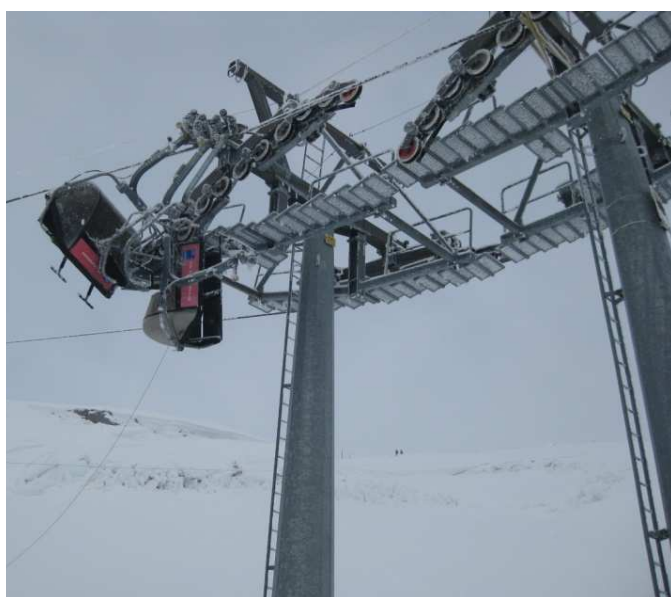
Abbildung 3: Stütze 16 mit verklemmten Sesseln

Vier Sessel (eingeklemmt in Stütze 16) wurden beschädigt.

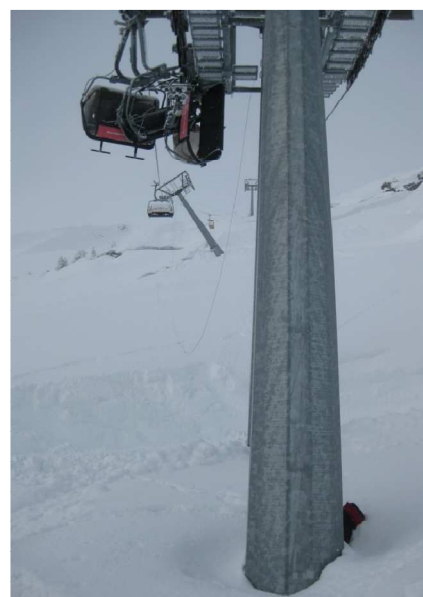
Abbildung 4: Doppelstütze 15/16

Die Rollenbatterie der Stützen 15 bis 17 wurden beschädigt.

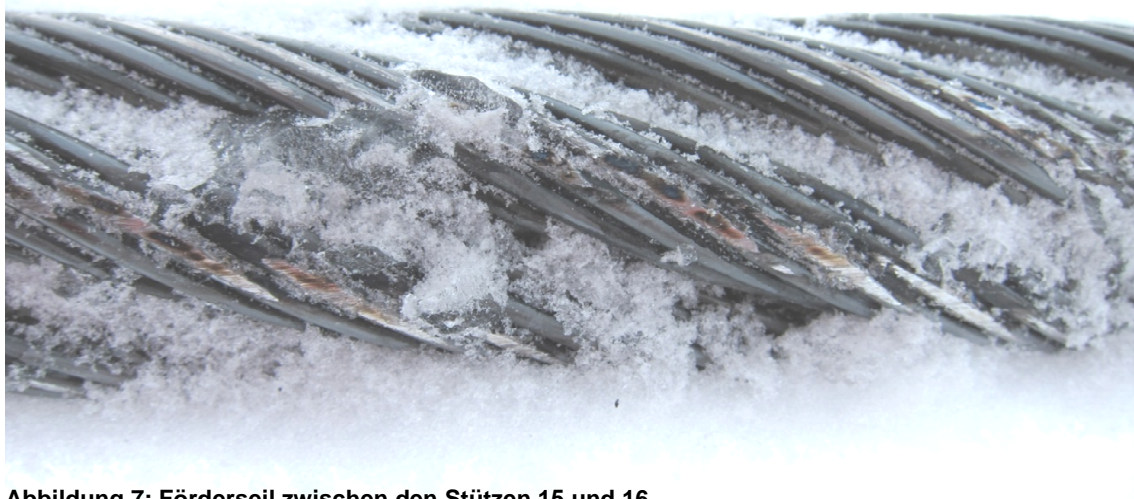
Das Förderseil wurde anlässlich der Begehung vom 02.02.2012 zwischen den Stützen 15 und 16 kurz kontrolliert. Es wurden Kratzspuren und Verfärbungen an den Aussen-drähten festgestellt.

Abbildung 7: Förderseil zwischen den Stützen 15 und 16

Nach dem Ereignis wurde das Förderseil, welches vermutlich beim Durchziehen durch die blockierten Sesselklemmen bei der Stütze 16 beschädigt wurde, instandgesetzt. Dazu wurde ein zirka 750 m langes Reparaturstück eingespleisst. Das Reparaturstück befindet sich 830 m bis 1580 m unterhalb des Montagespleisses von 1999.

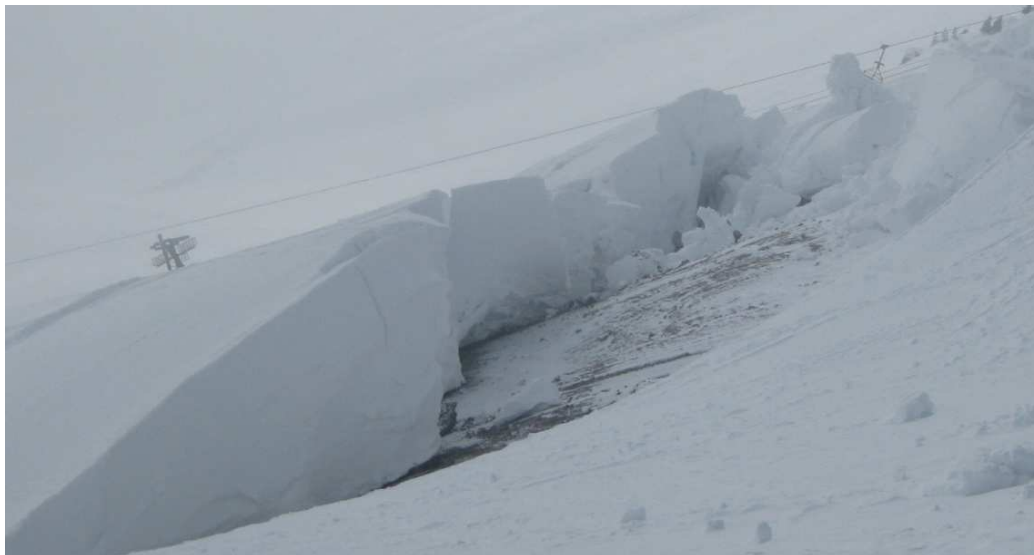
*„Der Schaden an der Stütze 17 der Sesselbahn Turren ist auf die hohen Schneedruckeinwirkungen von rund 400 bis 800 kN zurückzuführen. Die langsam abgleitende Schneedecke hat die Stütze mit dem Fundament umgedrückt. Die Einwirkungen im Winter 2011/12 dürften bedeutend grösser gewesen sein als jene Einwirkungen, die für die Bemessung der Stütze angenommen wurden. [...]“*

Abbildung 8: Abrutschende Schneetafel mit einer Mächtigkeit von 8 m

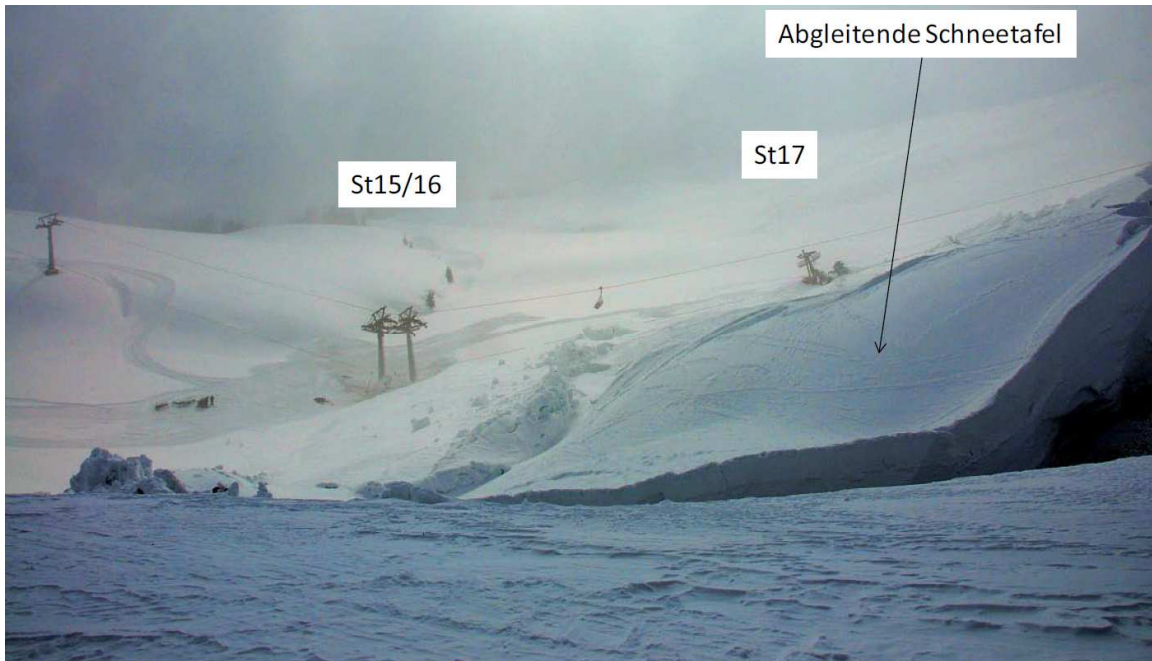
Abbildung 9: "Blick von oben auf die abgleitende Schneetafel. Zwischen den Stützen 15/16 und 17 hat sich die Schneedecke markant nach oben gewölbt (Stauchwall). Unterhalb des Stauchwalles dürfte sich die Schneedecke nicht verschoben haben." Foto und Legende SLF

Das SLF schätzt in seinem Gutachten, dass die Gleitgeschwindigkeit der Schneetafel vor dem Schadensereignis schätzungsweise 15 bis 75 cm pro Tag betragen hat. Nach dem Schadensereignis wurden neun Messpegel auf der Schneetafel gesetzt. In der Periode vom 3. bis zum 15. März wurden Gleitgeschwindigkeiten von 5 bis 25 cm gemessen (Ing. Büro Burkard 2012). Das SLF folgt in seinem Gutachten nicht, «[...] dass das Kippen von Stütze 17 in diesem Zeitraum durch ein plötzliches „ruckartiges“ Beschleunigen der Schneedecke entstanden ist. Bei einer plötzlichen Beschleunigung gleitet typischerweise die Schneetafel als Gletschneelawine ab. Das war hier nicht der Fall.»

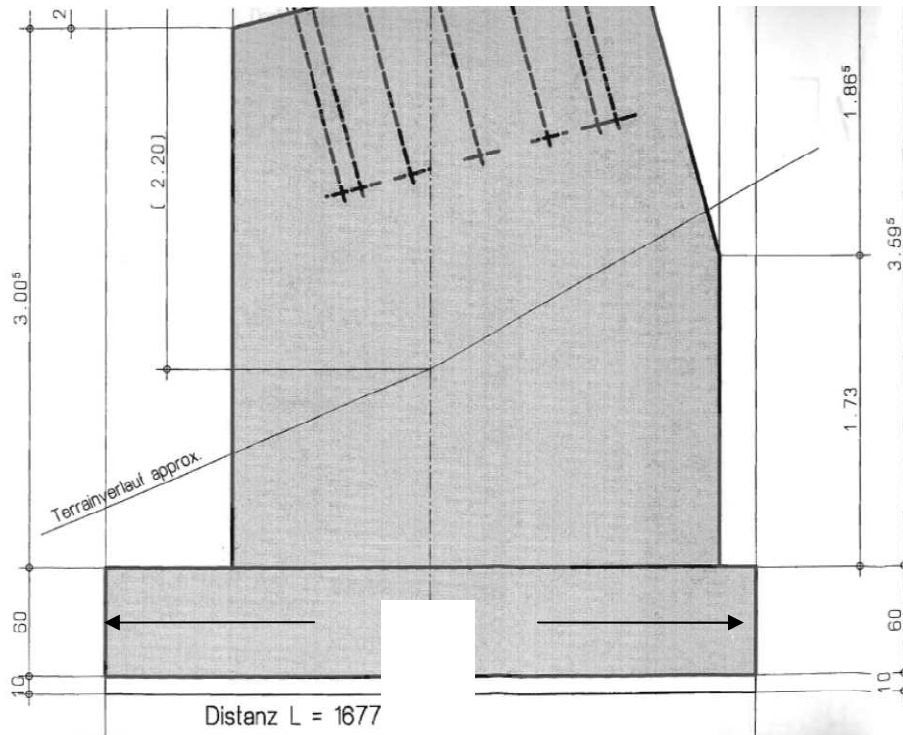
### Zeichnung Fundament 17

*„Gemäss Ausführungen in Abschnitt 5.3. [des Gutachtens] war die Stütze 17 untief fundiert, möglicherweise direkt auf einer tonig siltigen Zwischenlage mit Hangwasser. Dieser Befund widerspricht dem Abnahmeprotokoll der BYS Ingenieure vom 15.9.1999, wo beim Baugrund der Stütze 17 **Fels** und Entwässerung angekreuzt sind [siehe Beilage 2]. Der anstehende Fels wurde aber im Baggerschlitz auch bis in eine Tiefe von 5 Metern nicht festgestellt, dieser dürfte erst in Tiefen von 6 bis 10 Metern anstehen. Es macht den Anschein, dass bei der Planung dieser Stütze hoch anstehender Fels vermutet (dieser ist oberhalb der Stütze sichtbar) und diese Annahme nicht näher überprüft wurde. Der Aushub des Fundamentes wurde wohl nicht inspiziert, eine Verwechslung von mit Siltlagen durchsetztem Lockergestein und Fels ist nicht denkbar.“*

- Im Prüfprotokoll Bau Fundament 17 der BYS vom 15. September 1999 als Baugrund «Fels» angegeben.
- In der Testgrabung vom 16. Juli 2012 wurde auf der Höhe des Fundamentes kein Fels angetroffen.
