# Schlussbericht der Schweizerischen Unfalluntersuchungsstelle SUST

über die Kollision eines entlaufenen Bau-  
zuges mit einer abgestellten Reise-  
zugskomposition

vom Donnerstag, 24. Mai 2012

in Zweilütschinen

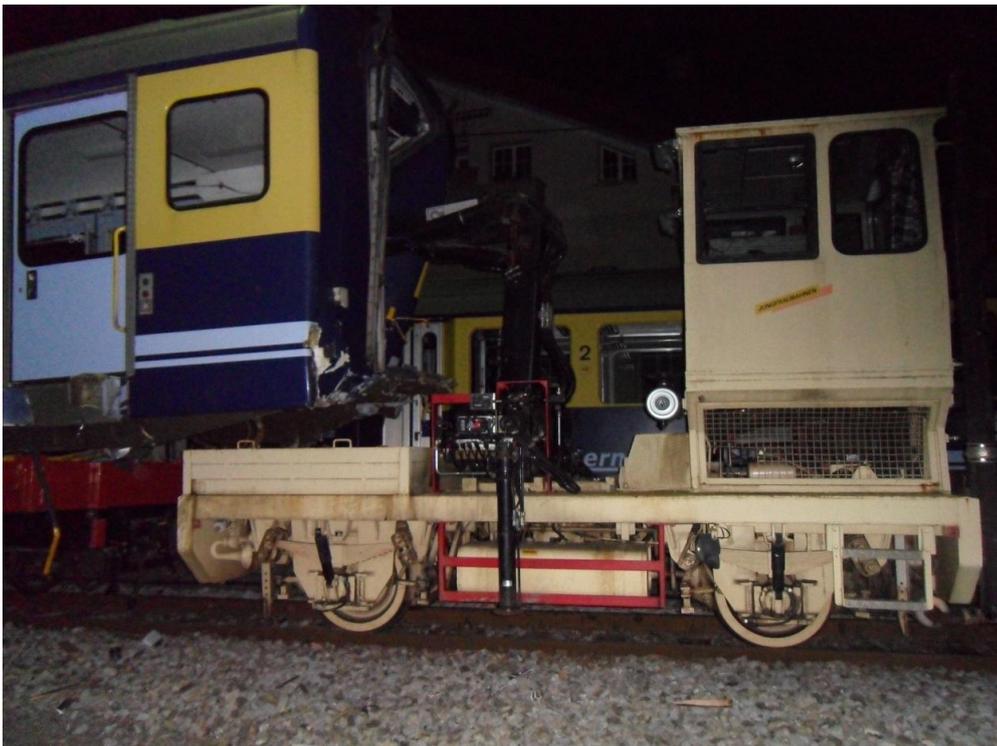
Nachdem der Tm die Weiche 2 in Lüttschental abgedeckt hatte, stellte der Fdl für Zug 4284 eine Zugfahrstrasse über Gleis 2 nach Zweilütschinen ein. Kurz danach sah der Fdl, dass die Belegung von Gleis 1 fehlte, die Weiche 1 aufgeschnitten und die Belegung der Weiche 1 angezeigt wurde. Er sagte aus, dass er ein Funkgespräch hörte in welchem der Lf den Rgl darüber informierte, dass die „Enta“ (Spitzname für den Tm) selbstständig losgefahren sei. Zu diesem Zeitpunkte rannte der Lf dem Bauzug nach, um diesen noch zu stoppen. Da er dabei stürzte, gelang ihm dies aber nicht. Danach informierte der Lf den Fdl in Zweilütschinen und den Lf von Zug 4284 über den Vorfall. Zug 4284 blieb in Lüttschental Gleis 2 stehen. Da durch die eingestellte Zugfahrstrasse für Zug 4284 der Streckenblock normal funktionierte wurde die Sicherungsanlage des Bahnübergangs „Wetterecke“ bei Bahnkm 9.057 (Foto 3) korrekt angesteuert und die Schranken wurden geschlossen. Die Blinklichtanlage beim Bahnübergang „Inäbnit“ bei Bahnkm 11.400 (Foto 2) wurde durch das Befahren des mechanischen Schienenkontaktes angesteuert. Die Schranken des Bahnübergangs „Hauptstrasse Grindelwald“ bei Bahnkm 8.575 (Foto 4) blieben geöffnet. In Zweilütschinen wurde der Bauzug auf Gleis 4 geleitet, wo er mit der abgestellten Personenzugskomposition kollidierte (Foto 1).

Foto 1 (Quelle BOB) : Unfallstelle im Bahnhof Zweilütschinen.

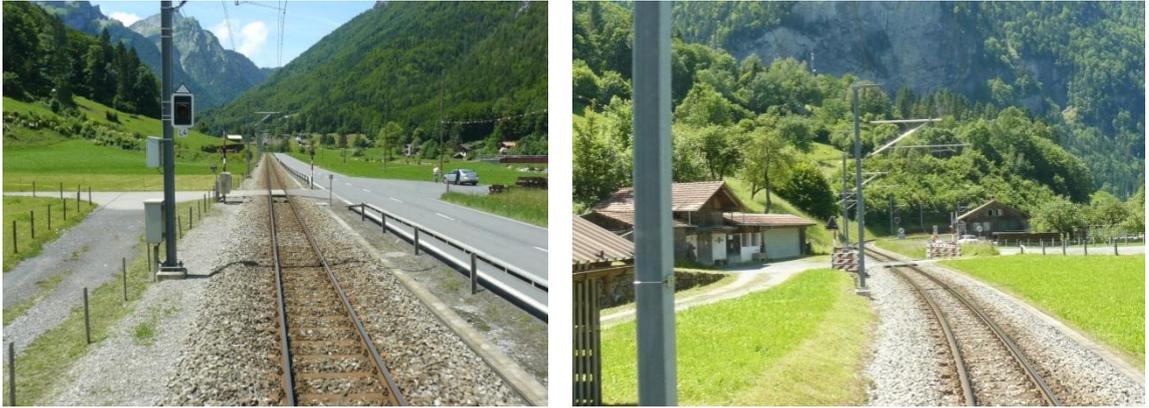
Fotos 2 und 3 (Quelle SUST): Die Bahnübergänge bei Bahnkm 11.400 (Blinklichtanlage) und bei Bahnkm 9.057 (Blinklicht und Schrankenanlage) wurden angesteuert und haben normal funktioniert.

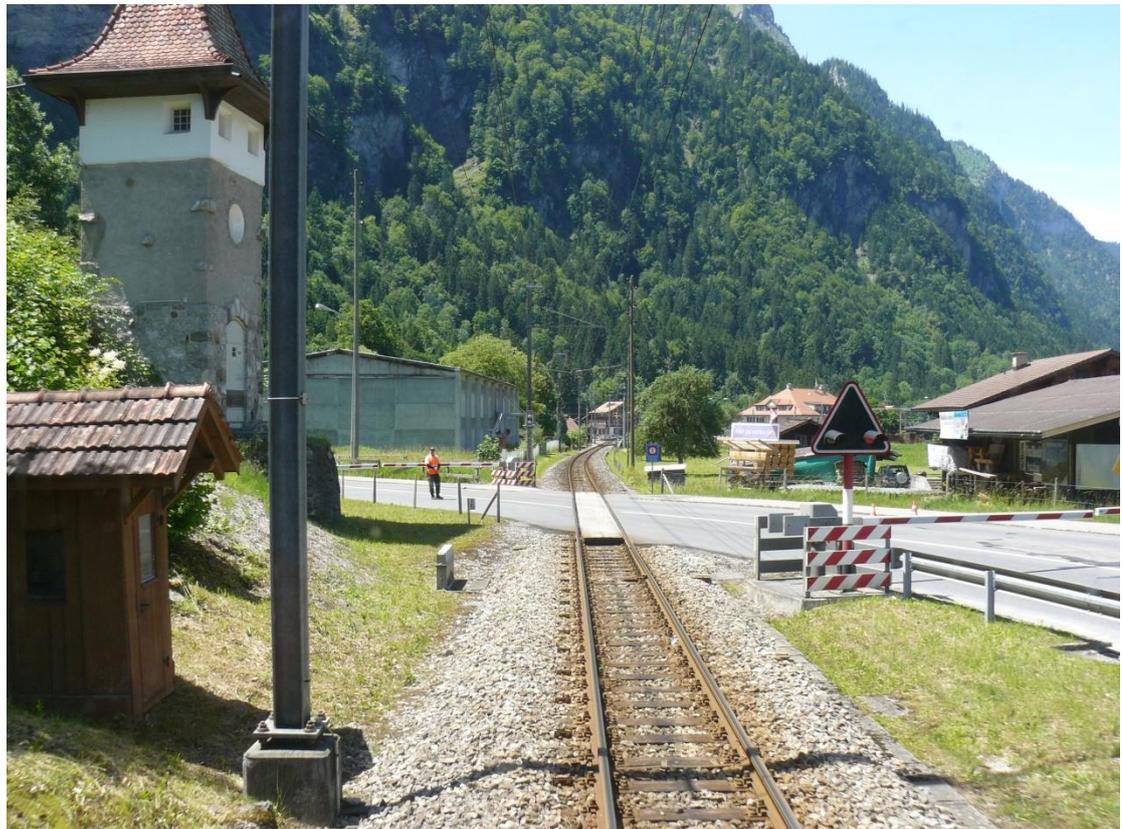
Foto 4 (Quelle SUST): Der Bahnübergang über die Hauptstrasse bei Bahnkm 8.575 blieb geöffnet.

Die Bahnsicherungssysteme haben normal funktioniert. Die Bahnübergangsanlage „Hauptstrasse Grindelwald“ (Bahnkm 8.575) wurde nicht angesteuert (keine Signalbedienung in Zweilütschinen).

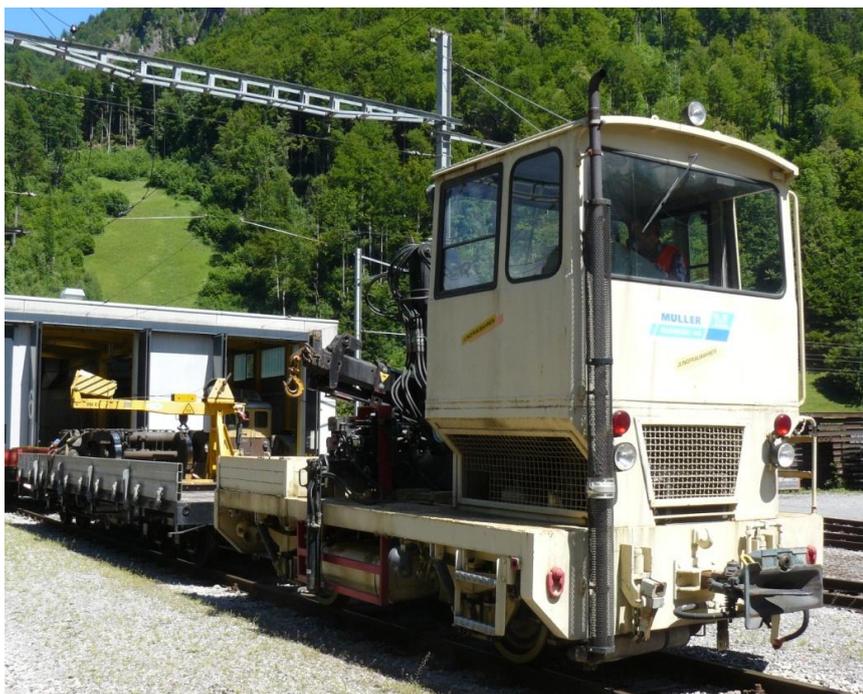
Foto 5 (Quelle SUST): Tm „Enta“ der BOB.

Das Fahrzeug ist im „Öffentlichen Verzeichnis der zugelassenen Fahrzeuge“ des BAV nicht aufgeführt. In Anwendung der Übergangsbestimmungen (EBV Art. 8) hätte das seit 1991 eingesetzte Fahrzeug im „Verzeichnis der zugelassenen Fahrzeuge“ aufgenommen werden müssen (Anlagen 4 und 5).

Die gemäss EBV Art. 50 sowie den Ausführungsbestimmungen zur Eisenbahnverordnung (AB EBV) gemäss AB 50.4 vorgeschriebenen Anschriften am Tm sind weder im Führerstand noch an den Aussenlängsseiten des Fahrzeuges vorhanden.

- Schulung aller Lokführer BOB in den Themen „Bremsvorschriften“ / „Bremsproben“ / „Bremsrechnungen“ im November/Dezember 2012.
- Auf allen Triebfahrzeugen der BOB werden die Formulare „Meldung an den Lokführer“ für das schriftliche Festhalten der Angaben zur Bremsrechnung aufgelegt.
- Die BOB hat ein Projekt für die Revision und die nötigen Umbauten des Tm 2 eingeleitet.

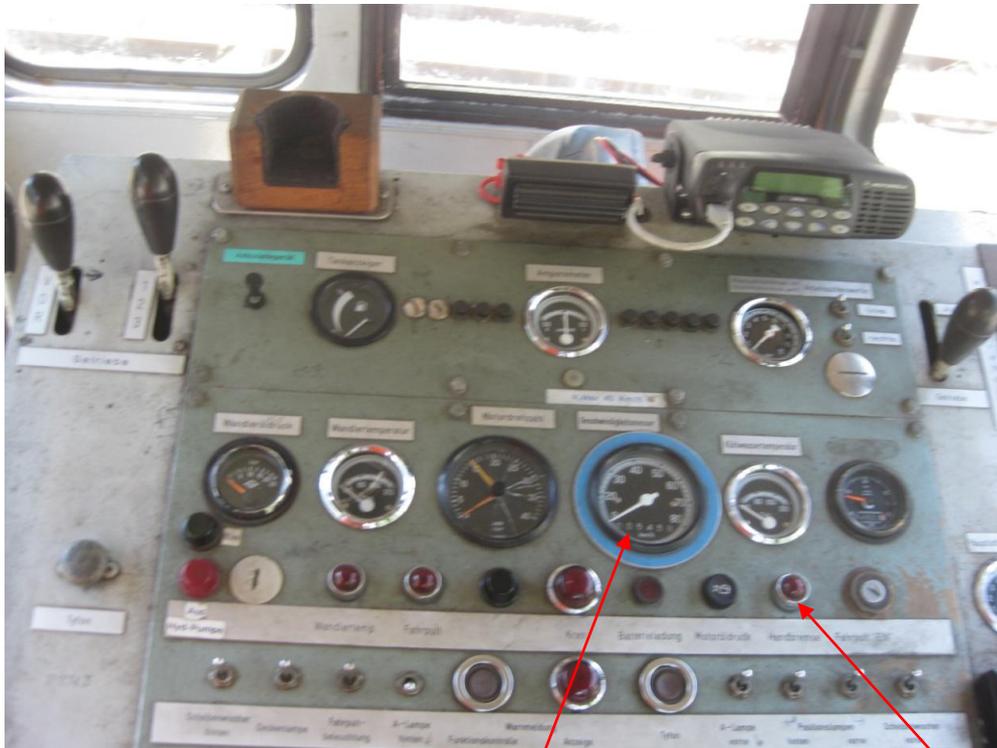
Auf dem Führerstandspult ist eine rote Kontrolllampe zur Kontrolle der Handbremse eingebaut. Während den Versuchen hat diese Kontrolllampe nicht funktioniert.

Foto 6 (Quelle SUST): Tableau im Führerstand des Tm.

- Die Kontrolllampe der Handbremse im Führerstand des Tm leuchtete ab 7 Umdrehungen. Dies signalisiert dem Lokführer lediglich, dass die Handbremse angezogen ist. Die leuchtende Kontrolllampe bedeutet aber nur, dass die Handbremse betätigt wurde und nicht, dass sie voll (18 Umdrehungen) angezogen ist. Warum die Kontrolllampe bei der Kontrolle durch die SUST und die KAPO Bern am Dienstag, 05. Juni 2013 nicht geleuchtet hat, konnte nicht geklärt werden.

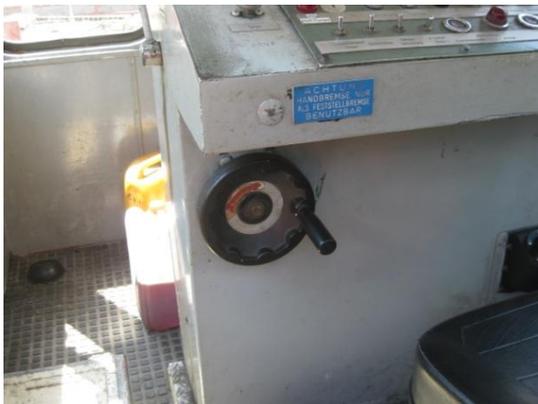
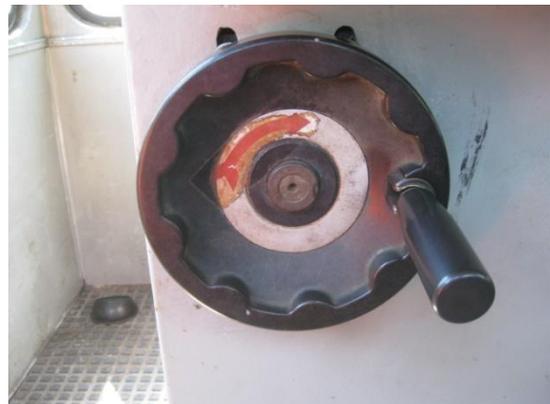
Die Handbremse befindet sich seitlich unterhalb des Bedienpultes und ist nur erschwert bedienbar (Foto 8). Der Kraftaufwand für die Handbremsbedienung (Ausführungsbestimmungen zur Eisenbahnverordnung AB EBV 49.1.b, 6.1 und 6.2) wurde nicht nachgemessen.

- die Handbremse des Tm angezogen war. Es war den Mitarbeitern der BOB aber möglich, die Handbremse um weitere 1 ½ Umdrehungen anzuziehen (Fotos 7 und 8);
- der Hebel zur Bedienung der pneumatischen Bremse (Luftbremse) in senkrechter Stellung stand;
- die Bremstrommel der Handbremse des Tm 1 um 23.45 Uhr Normaltemperatur aufwies.

Fotos 7 und 8 (Quelle SUST): Handbremse des Tm.

- Weder im Führerstand noch an den Fahrzeugseiten sind die gemäss EBV vorgeschriebenen Anschriften vorhanden.
  - Die Handbremse des Tm ist unterhalb des Bedienungstableau angebracht. Um die Handbremse richtig anzuziehen (ab 16 Umdrehungen), ist eine zwei-händige Bedienung des Handbremsrades erforderlich.

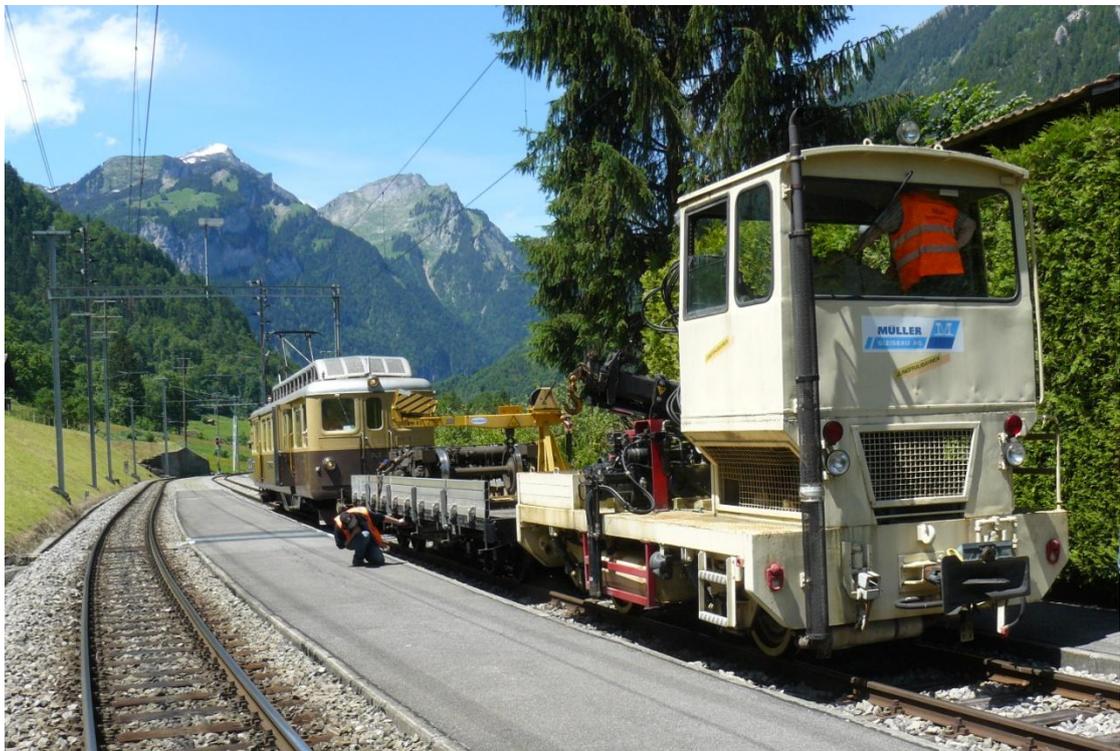
Foto 9 (Quelle SUST): Versuche in Lüttschental Gleis 1. Der elektrische Triebwagen dient als Hilfsfahrzeug um das Abrollen des Versuchszuges Richtung Zweilütschinen zu verhindern.

- Die durchgeführten Bremsversuche zeigen, dass bei einer zweihändigen Bedienung der Handbremse (18 Umdrehungen) des Tm die Fahrzeuge in Lüt-schental Gleis 1 stehen bleiben.
