N° d'enreg. 03081801

Rapport final

**l'explosion d'un foyer de chaudière sur le
bateau à vapeur "Simplon" de la CGN.**

Lundi, 18 août 2003

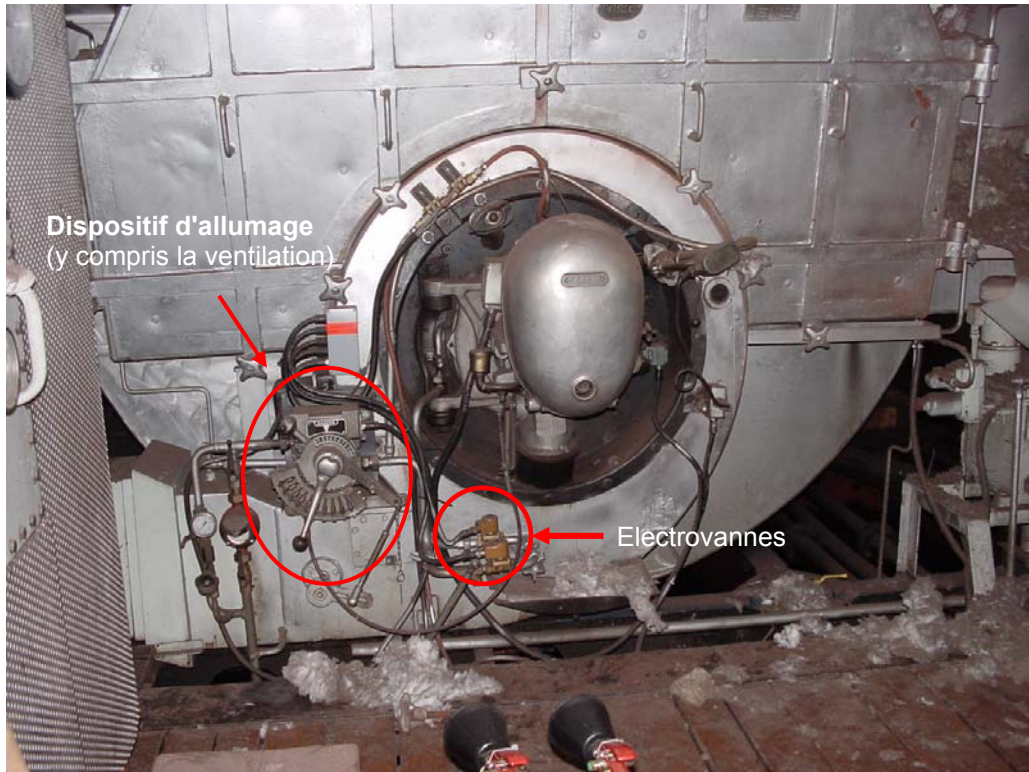
Foyer de la chaudière tribord intact

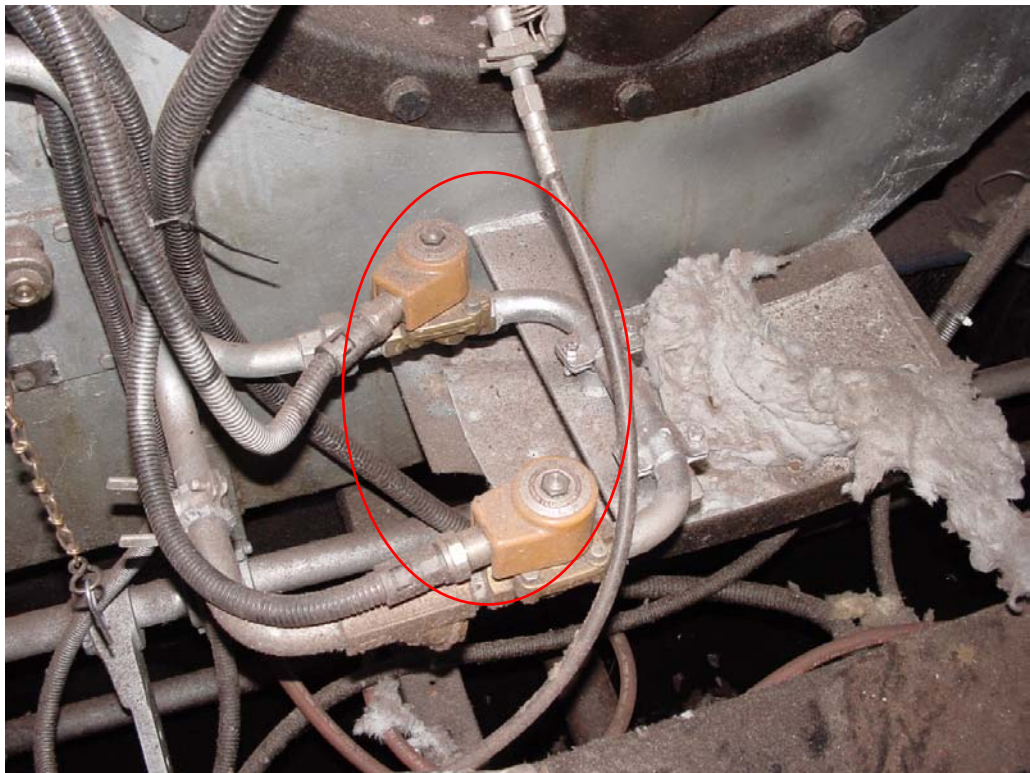
Pour des raisons de sécurité, les deux électrovannes sont montées en série. En cas de panne de l'une des deux électrovannes, la chaudière peut tout de même être mise en service.

Au lieu de démonter une seule électrovanne à la fois, les deux ont été retirées et donc mises hors service en même temps. Ainsi, le mazout a pu s'écouler librement et de manière incontrôlée dans le foyer de la chaudière. Il y a eu de ce fait une explosion au moment de l'allumage du brûleur. Heureusement, les deux mécaniciens n'ont été que légèrement blessés. Toutefois, l'un d'eux a failli être assommé par le brûleur qui avait été arraché de son support.

Electrovannes

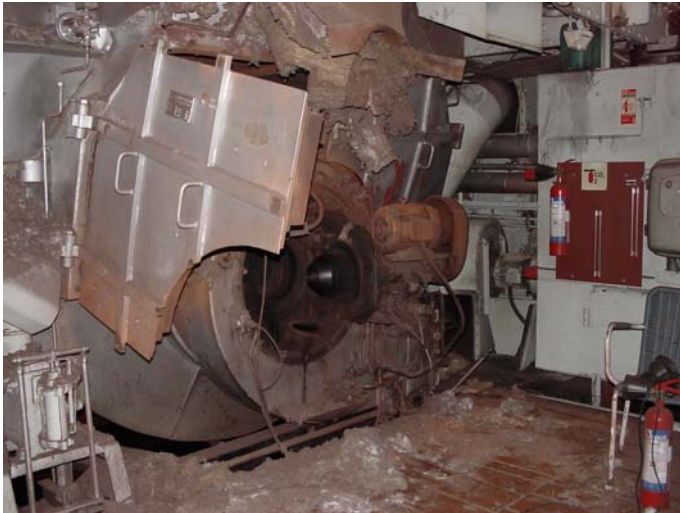
Le foyer de la chaudière bâbord a été complètement détruit par l'explosion; de même que la cheminée. D'autres dommages ont été constatés au niveau du mobilier et des appareils situés à proximité de la cheminée. Les dégâts matériels causés au bateau se montent approximativement à 500 000 francs. Le coût exact des dégâts devra encore être confirmé par les experts.

Foyer de la chaudière endommagé.

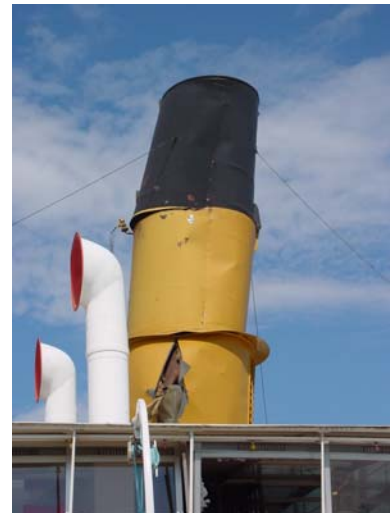
Cheminée endommagée

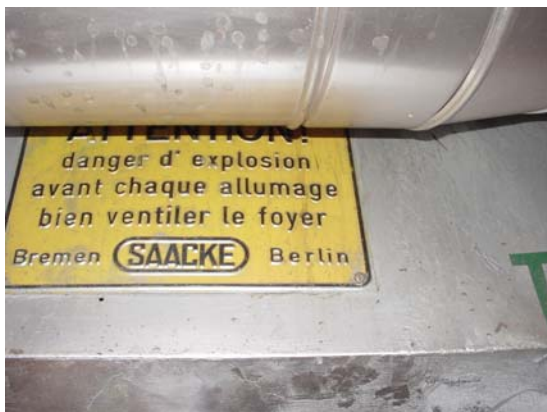
Avertissement concernant le danger d'explosion (figurant de manière visible sur les brûleurs)

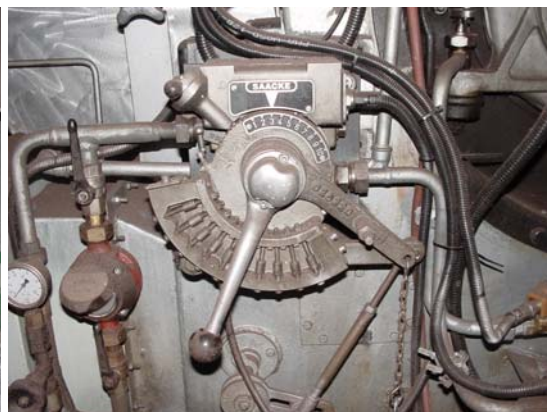
Dispositif d'allumage (y compris la ventilation)

Pour ce faire, on déplace le levier de commande du dispositif d'allumage (cf. image ci-dessus) de la position 1 à la position 10, on patiente quelques secondes pour les besoins de la ventilation avant de le repositionner sur 1. Une fois le levier repositionné sur 1, le brûleur s'allume automatiquement.

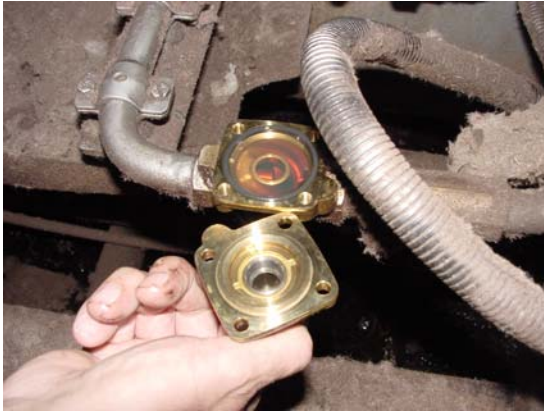
Dans le cas présent, les deux électrovannes ont été mises hors service en même temps dans la mesure où les obturateurs ont été retirés. De ce fait, le mazout a pu s'écouler librement dans le foyer et le processus de ventilation ne parvenait plus à remplir sa fonction.

Vanne sans obturateur

Le mécanicien a retiré les deux électrovannes de sécurité simultanément alors que, compte tenu de ses connaissances techniques, il aurait dû mesurer les conséquences d'un tel acte.

Les mécaniciens doivent régulièrement suivre des formations. A cette occasion, il convient de leur rappeler les interactions entre les différents systèmes.

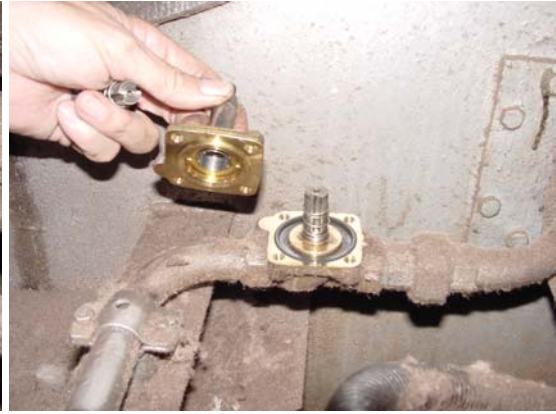
Les électrovannes (obturateurs) ont pour but d'empêcher l'arrivée involontaire de mazout dans la chambre de combustion. Lorsqu'un obturateur est hors service ou endommagé, le second prend le relais. Par conséquent, il est toujours possible d'allumer le brûleur.

Vanne avec obturateur et membrane
