# **Schlussbericht**

über die Kollision einer geschobenen  
Rangierfahrt mit einem abgestellten  
Reisezugwagen

vom Freitag, 01. Februar 2013

in Zürich Giesshübel

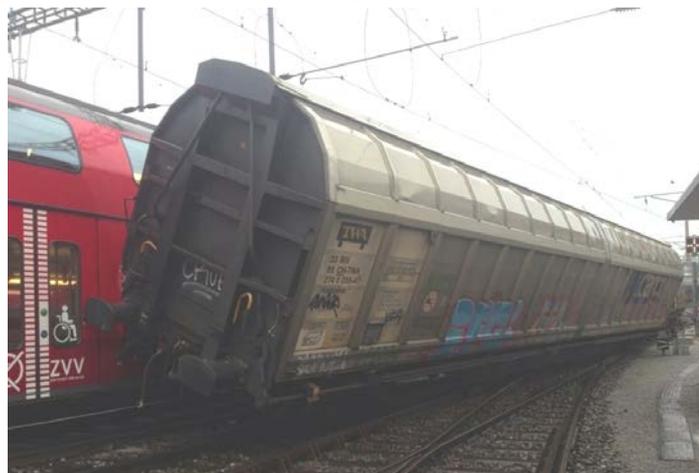
Durch den seitlichen Anprall (Flankenfahrt) wurde der NDW seitlich stark beschädigt. Der Güterwagen des Typs Habbiins wurde seitlich angehoben.

Foto 1: Endlage der Fahrzeuge (Quelle SZU)

B 5045 26-73 252-5: Starke seitliche Beschädigungen am Wagenkasten.

Habbiins 3385 274 0 055-4: Beschädigungen im vorderen seitlichen Bereich (Aufbau, Puffer, Rangiertritt).

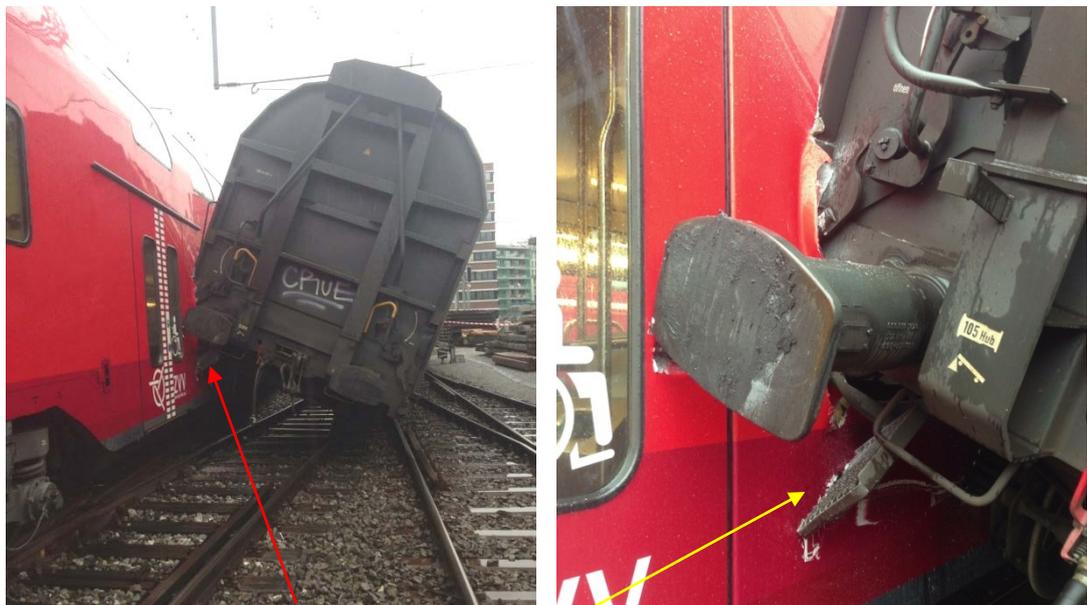
Kurz nach Fahrtbeginn bemerkte der Rangierleiter, dass die Fahrt nicht Richtung abgestelltem Güterwagen sondern nach rechts ins Gleis 53 ging. Er erteilte dem Lokführer sofort Haltebefehle. Als er realisierte, dass die Rangierfahrt nicht rechtzeitig vor dem Niederflur-Doppelstockwagen NDW zum Stillstand kommen würde, stieg er über die Puffer links ab (Gleisplan siehe Anlage 1, Standort Rangierleiter siehe Fotos 2 und 3).

Fotos 2 und 3: Standort des Rangierleiters auf dem Rangiertritt (Quelle SZU).

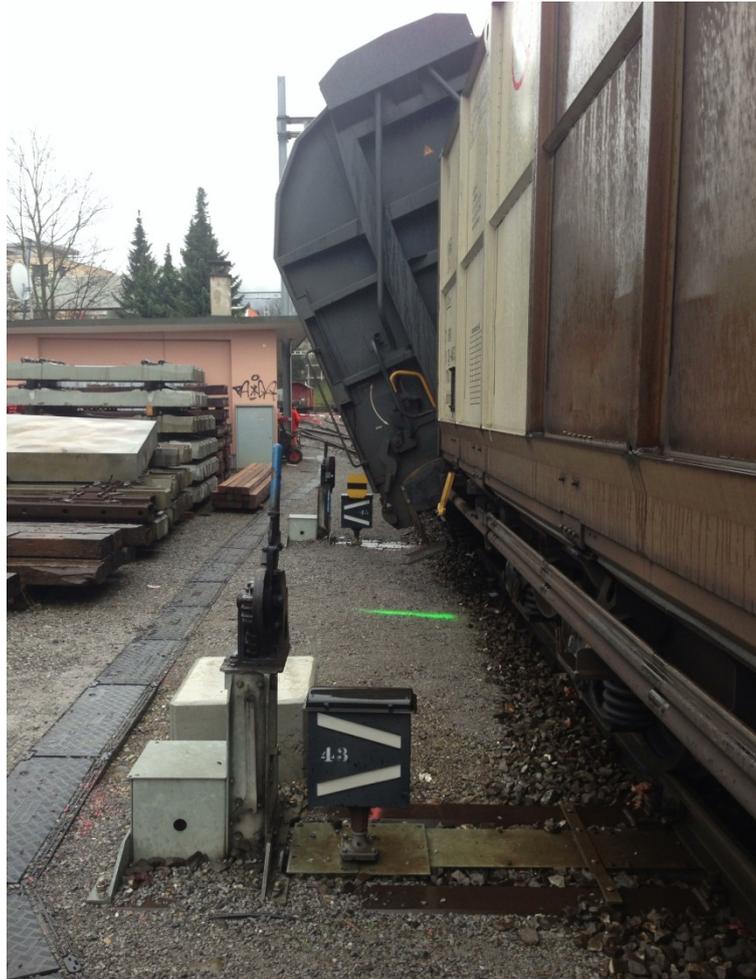
Die Kollision (Flankenfahrt) ist auf die falsche Stellung der Handweiche 43 zurückzuführen.

Foto 4: Stellung der Handweichen 43 (im Vordergrund) und 45 (im Hintergrund);  
Quelle SZU.

- der Rangierleiter von SBB Cargo erst seit kurzer Zeit in Zürich Giesshübel tätig war;
- der Rangierleiter sich am Funk mit dem Mitarbeiter in Ausbildung über die weiteren Manöver unterhalten und während dessen irrtümlicherweise die Handweiche 43 anstelle der Handweiche 45 umgestellt hat;
- der Rangierleiter vor dem Erteilen des Fahrbefehls nicht die korrekte Stellung der Handweichen 43 und 45 überprüft hat.

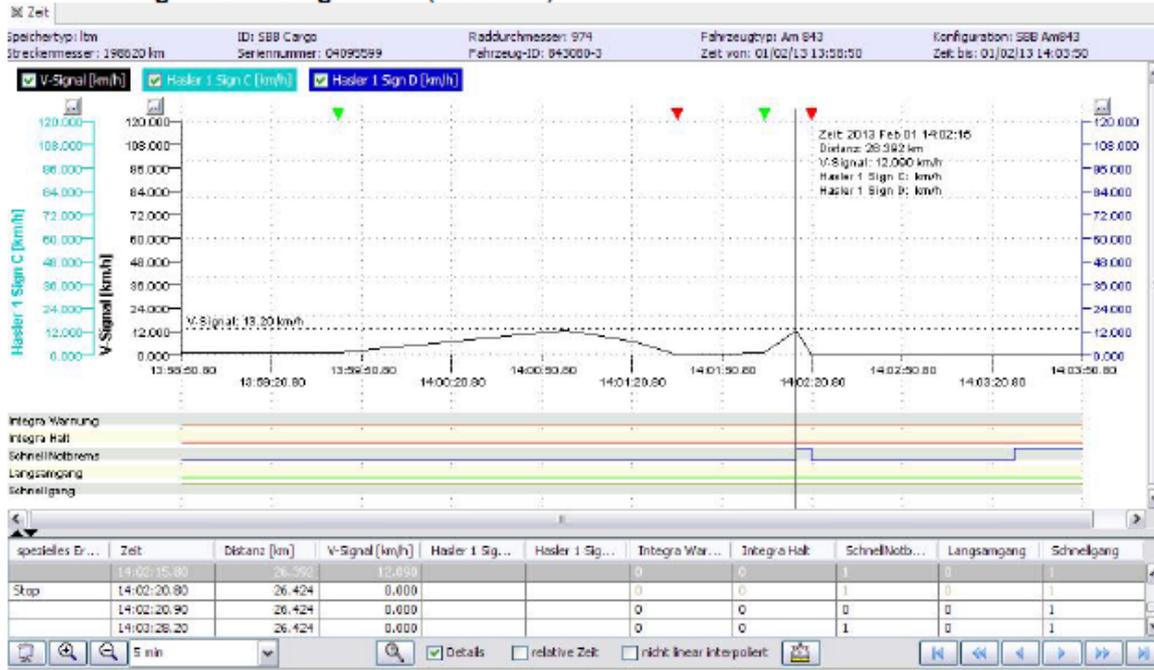
## Fahrdaten geschobene Rangierfahrt Am 843 080-3

Die Auswertung der Fahrdaten ergibt, dass der Zug unmittelbar vor dem Ereignis mit einer Geschwindigkeit von 12.090 km/h gefahren ist und somit die für diesen Bahnhofteil vorgeschriebene Höchstgeschwindigkeit von 25 km/h nicht überschritten hat.

Der Lokführer hat die Schnellbremsung unverzüglich eingeleitet.

### Einleitung der Schnellnotbremsung 12.090 km/h
