# **Schlussbericht der Schweizerischen Unfalluntersuchungsstelle SUST**

über die Entgleisung eines S-Bahn-  
Zuges

vom Samstag, 16. Februar 2013

zwischen Schwerzenbach und  
Nänikon-Greifensee (ZH)

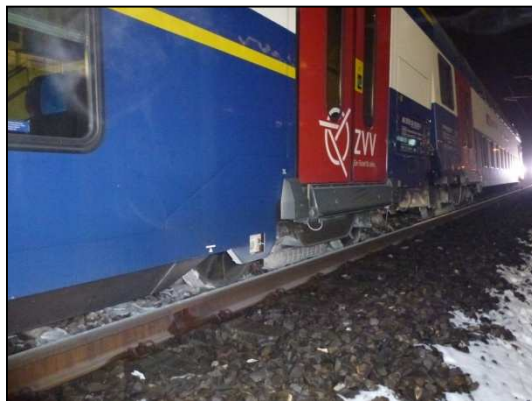
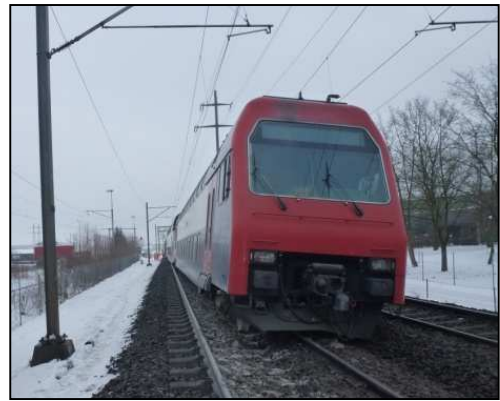
**Abbildungen 2 und 3:** Zug 20051 nach der Entgleisung (Quelle: SUST).

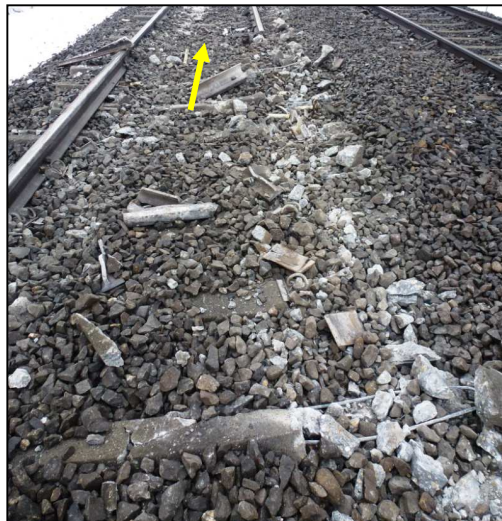
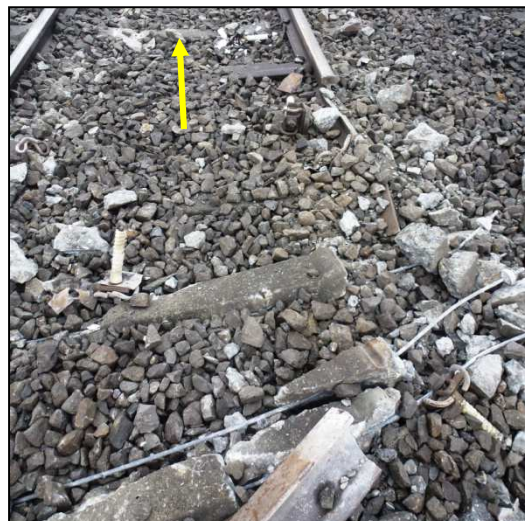
Die rechte Schiene des Gleises 486 Schwerzenbach–Nänikon-Greifensee, in Fahrtrichtung von Zug 20051 gesehen, wurde zwischen Bahn-km 86.184 und 86.200 vollständig zerstört (Abbildungen 4 + 5). Von Bahn-km 85.950 bis Bahn-km 86.184 waren weitere, teils massive, Schäden speziell an den Betonschwellen erkennbar.

**Abbildungen 4 + 5:** Massive Schäden an der Schiene rechts (Quelle: SUST).

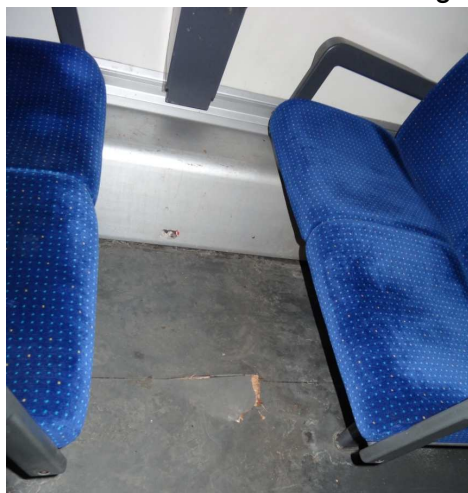
B 5085 26-33031-3: Laufflächen 4R und 3R leichte Eindrücke. Grosse Schäden am Unterboden (Abbildung 7). An zwei Stellen sind Anhebungen des Wagenbodens im Fahrgastraum erkennbar (Abbildung 6).

**Abbildung 6:** Schäden im Wagen (Quelle: SUST).

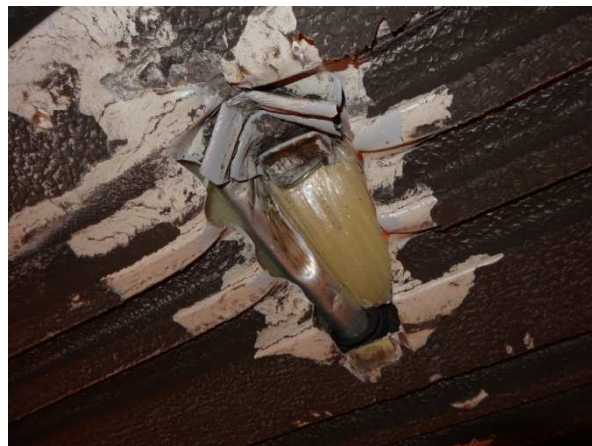
**Abbildung 7:** Schäden am Unterboden

B 5085 26-33067-7: Laufflächen links: Eindrücke sichtbar. Massive Schäden am Unterboden (Abbildung 7).

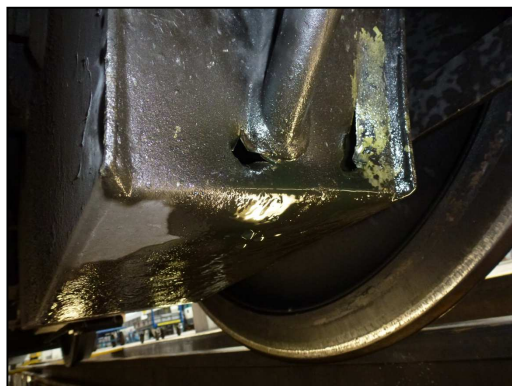
Re 450 051-8: Schäden am Unterboden. Getriebekasten weist Löcher (mit Ölverlust) auf (Abbildung 8).

**Abbildung 8:** Schäden am Getriebekasten der Lok (Quelle: SUST).

Durch die Entgleisung entstanden an der Umwelt keine grösseren Schäden. Das aus dem Getriebekasten der Lok Re 450 051-8 ausgelaufene Öl hat sich auf der Strecke Schwerzenbach–Zürich Herdern verteilt.

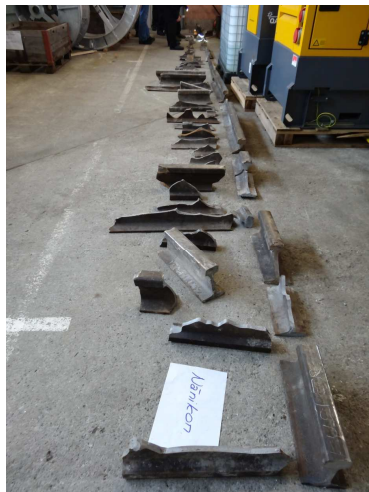
Bei der ersten Untersuchung dieser Schienenstücke durch die SUST und durch Mitarbeiter des Forensischen Instituts Zürich (FOR) im Beisein von Fachleuten der SBB konnte die wahrscheinliche erste Schienenbruchstelle gefunden werden (Abbildungen 11 und 12). Weitere Untersuchungen wiesen auf eine Materialablösung aufgrund Rollkontaktermüdung hin. Aufgrund dieser ersten Erkenntnisse wurde eine vertiefte Materialprüfung der Schienenstücke durch ein spezialisiertes Institut angeordnet.

**Abbildung 10:** Sichergestellten Schienenstücke in Rapperswil (Quelle: SUST).

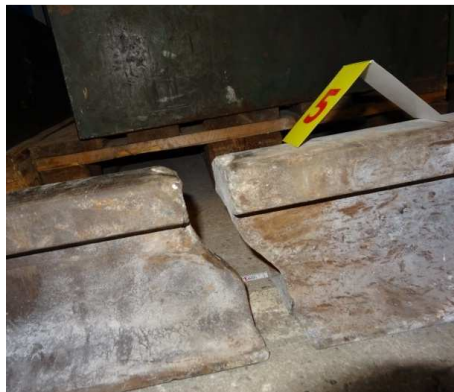
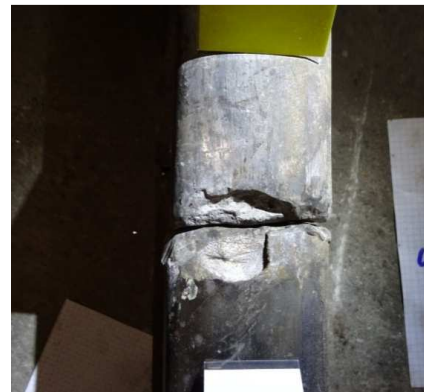
**Abbildungen 11 + 12:** Fotos des vermuteten ersten Schienenbruches (Quelle: SUST).

- Mittels Ultraschall konnten beim primären Bruchausgang (Fragment 28/29) grössere Fehler unterhalb der Fahrfläche detektiert werden (Abbildungen 11, 12 und 15). Weitere Ultraschall-Messungen aller Schienenfragmente zeigten zahlreiche innere Fehler im Schienenkopfbereich. Eine Anhäufung der Fehleranzeigen im Schienenkopfbereich ist zwischen 1 m und 6 m ersichtlich.

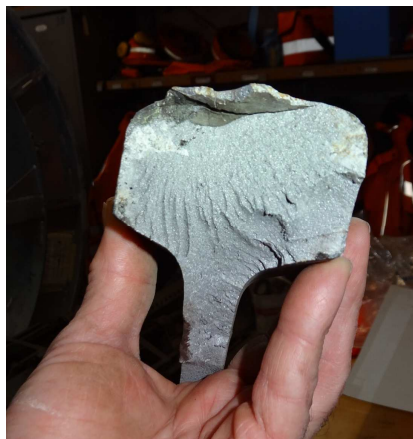
**Abbildung 13:** Materialablösung aufgrund von Rollkontaktermüdung 2-4 mm unter der Oberfläche (Quelle SUST).

- Gemäss den Erkenntnissen der „Herz'schen Pressung“ entsteht der grösste Druck in der Schiene nicht auf der Schienenoberfläche sondern 2–4 mm tiefer im Schienenkopf. Die Untersuchungen zeigen, dass sich die Schwingbrüche unterhalb der von aussen erkennbaren „Squats“ in diesem Bereich befinden. Im weiteren Verlauf führten die grösseren „Squats“ zu Fretting-Prozessen<sup>6</sup> und zu tiefer gegen den Schienenfuss reichenden Risse.

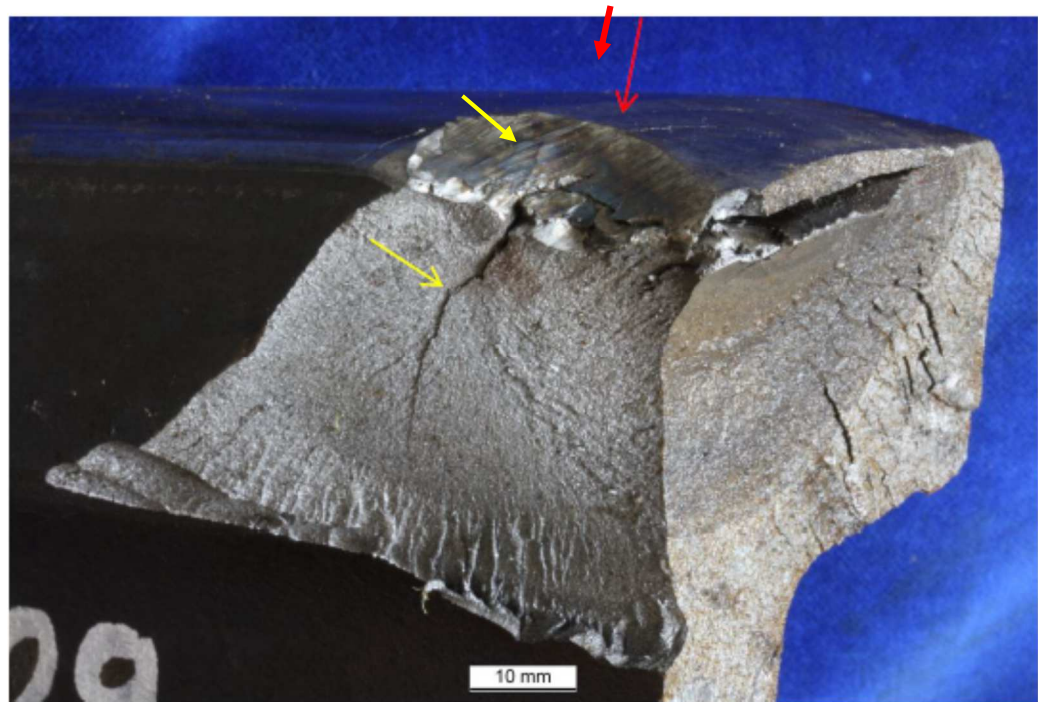
- *Die Rissinitiierung der vertikalen Brüche erfolgt fast ausschliesslich an Roller- müdungserscheinungen wie „Squats“<sup>4</sup> und „Head checks“<sup>5</sup> (Abbildungen 13 und 14).*

- *Der vermutete primäre Bruchausgang befindet sich im Bereich eines „Squats“ bei Position 5.6 m (Fragment 28/29). An dieser Stelle konnte der grösste Schwingbruchanteil im Schienenkopf nachgewiesen werden. Dementspre- chend lag dort die grösste Vorschädigung vor (Abbildung 14).*

**Abbildung 14:** Squat“ (roter Pfeil) und vertikaler Riss (gelber Pfeil) im Fragment 29 bei der primären Bruchstelle (Quelle: IWT).

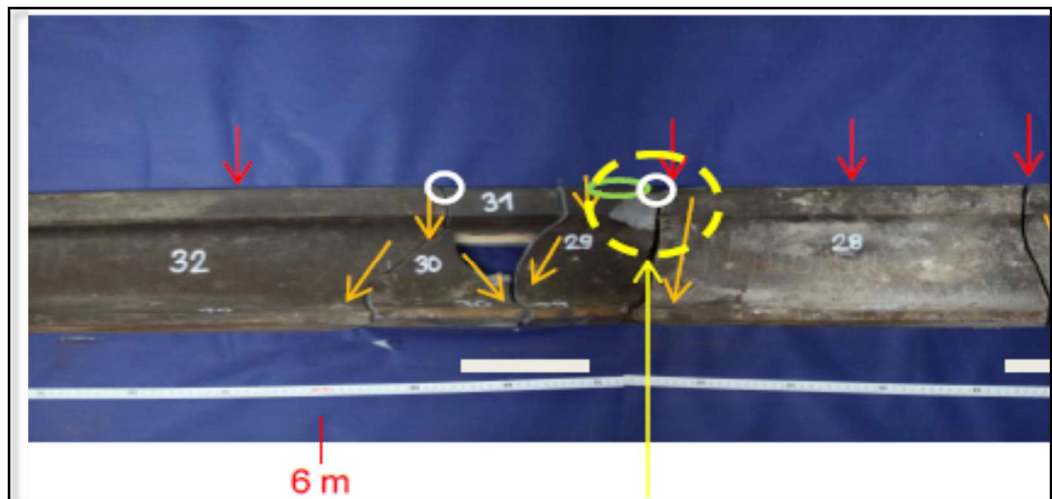
**Abbildung 15:** Gelber Pfeil = Primärer Bruchausgang (Quelle IWT)

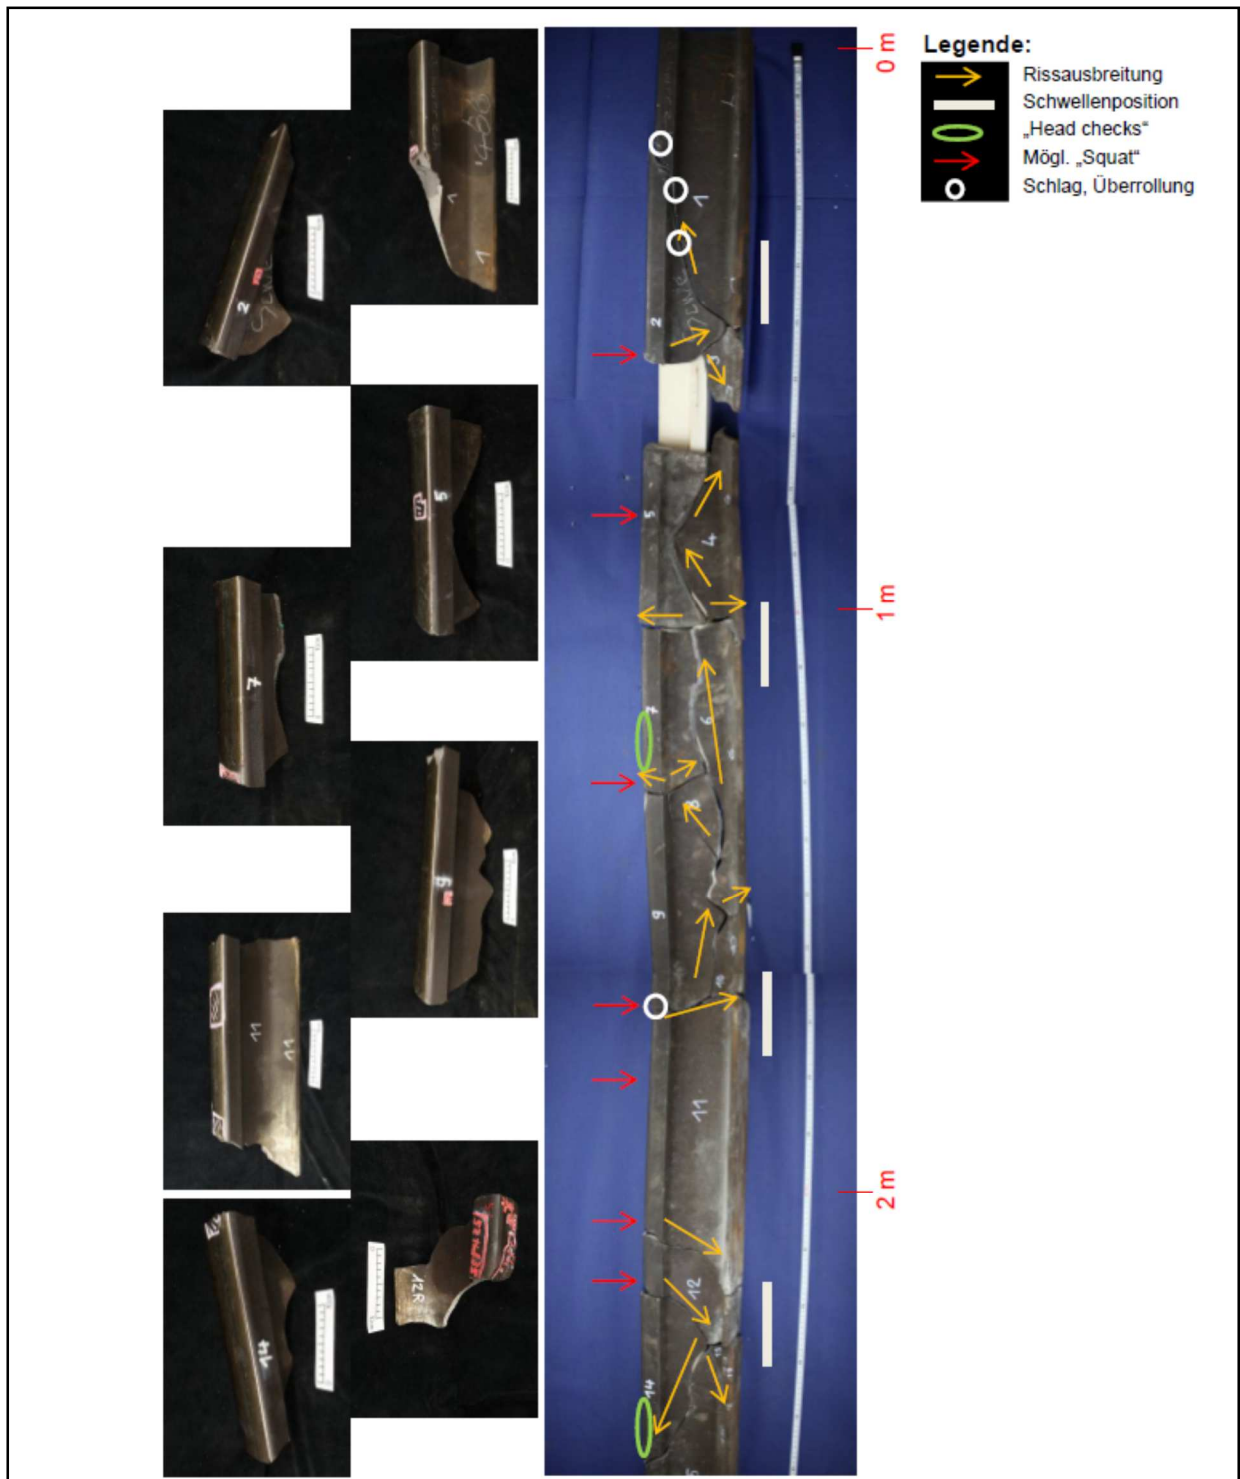
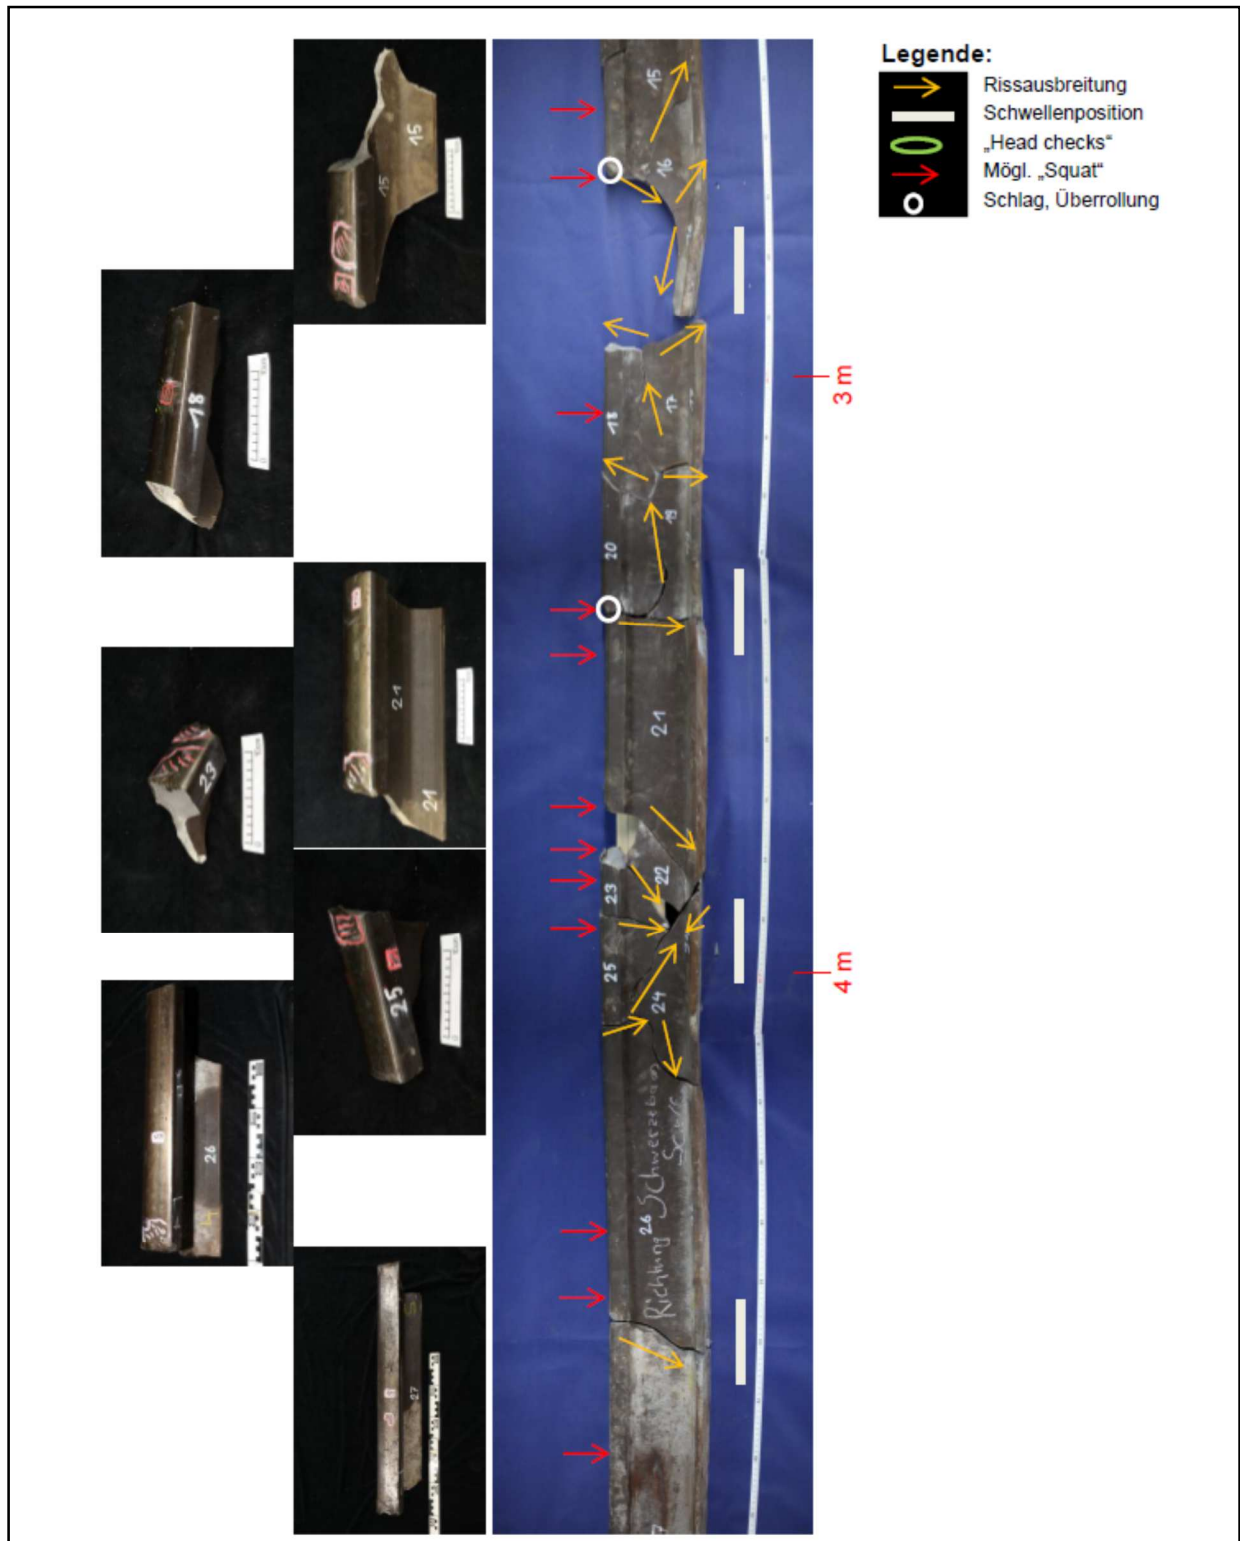
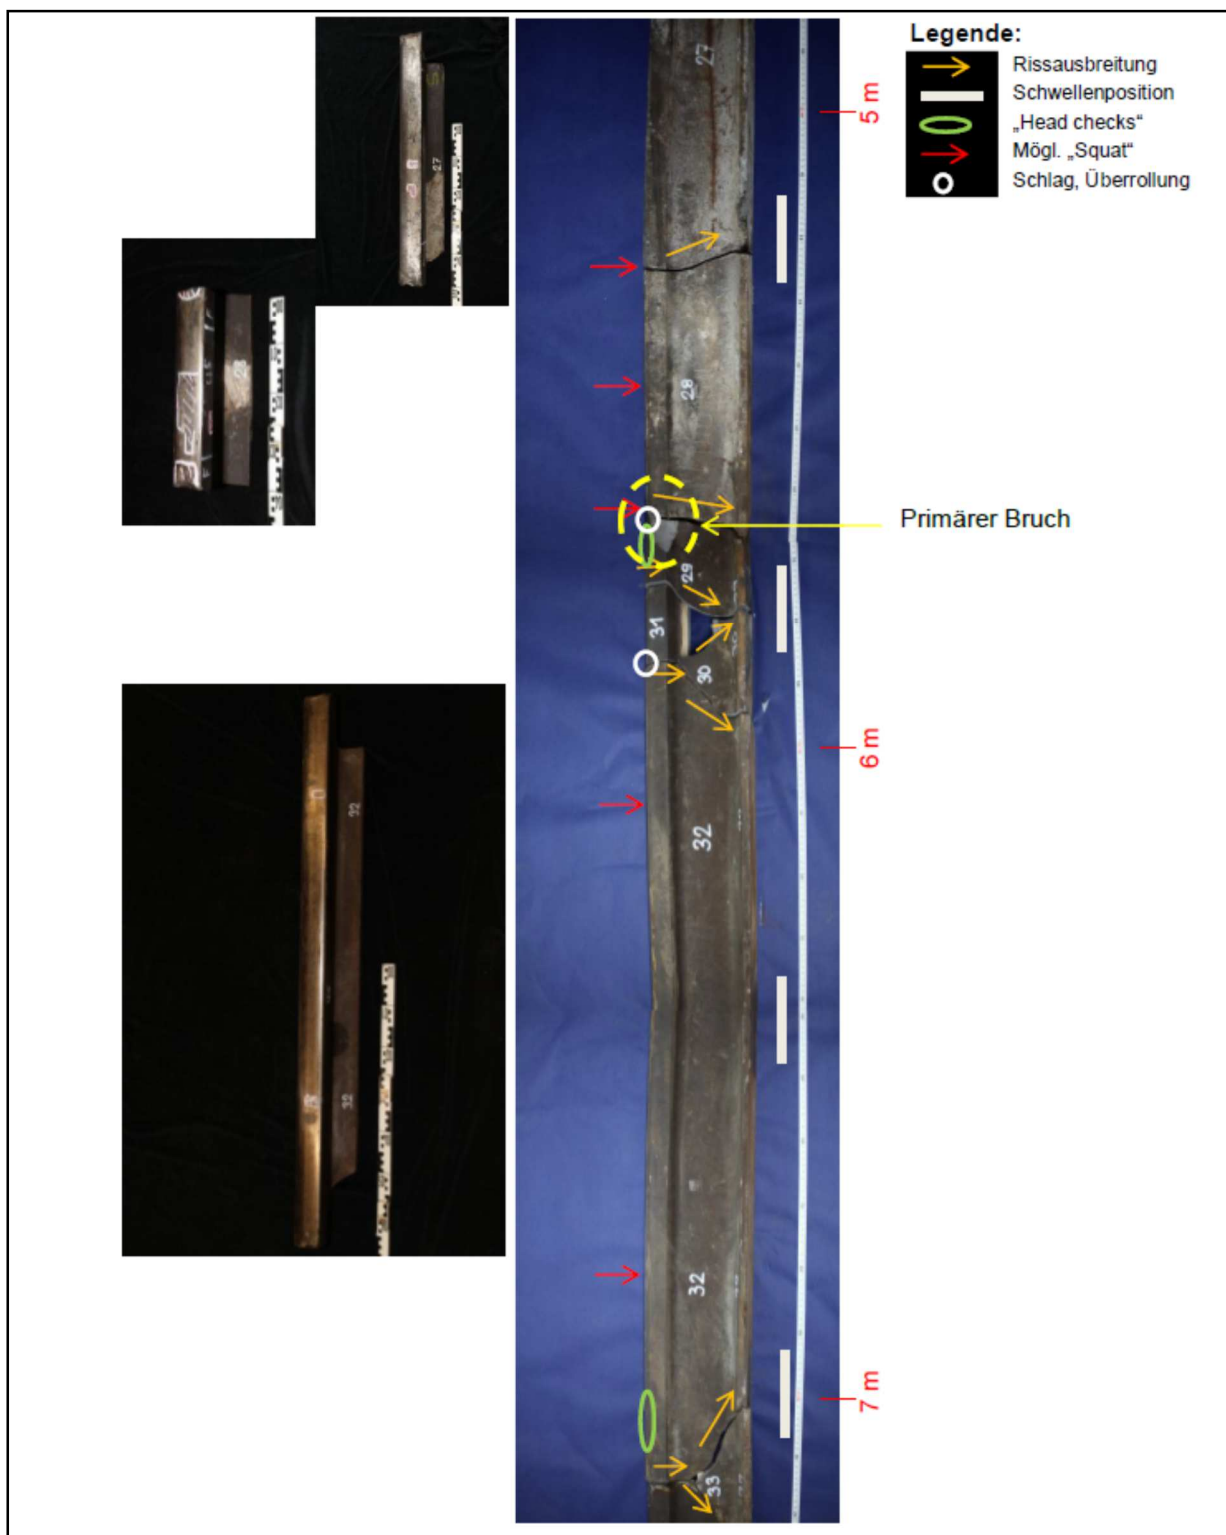
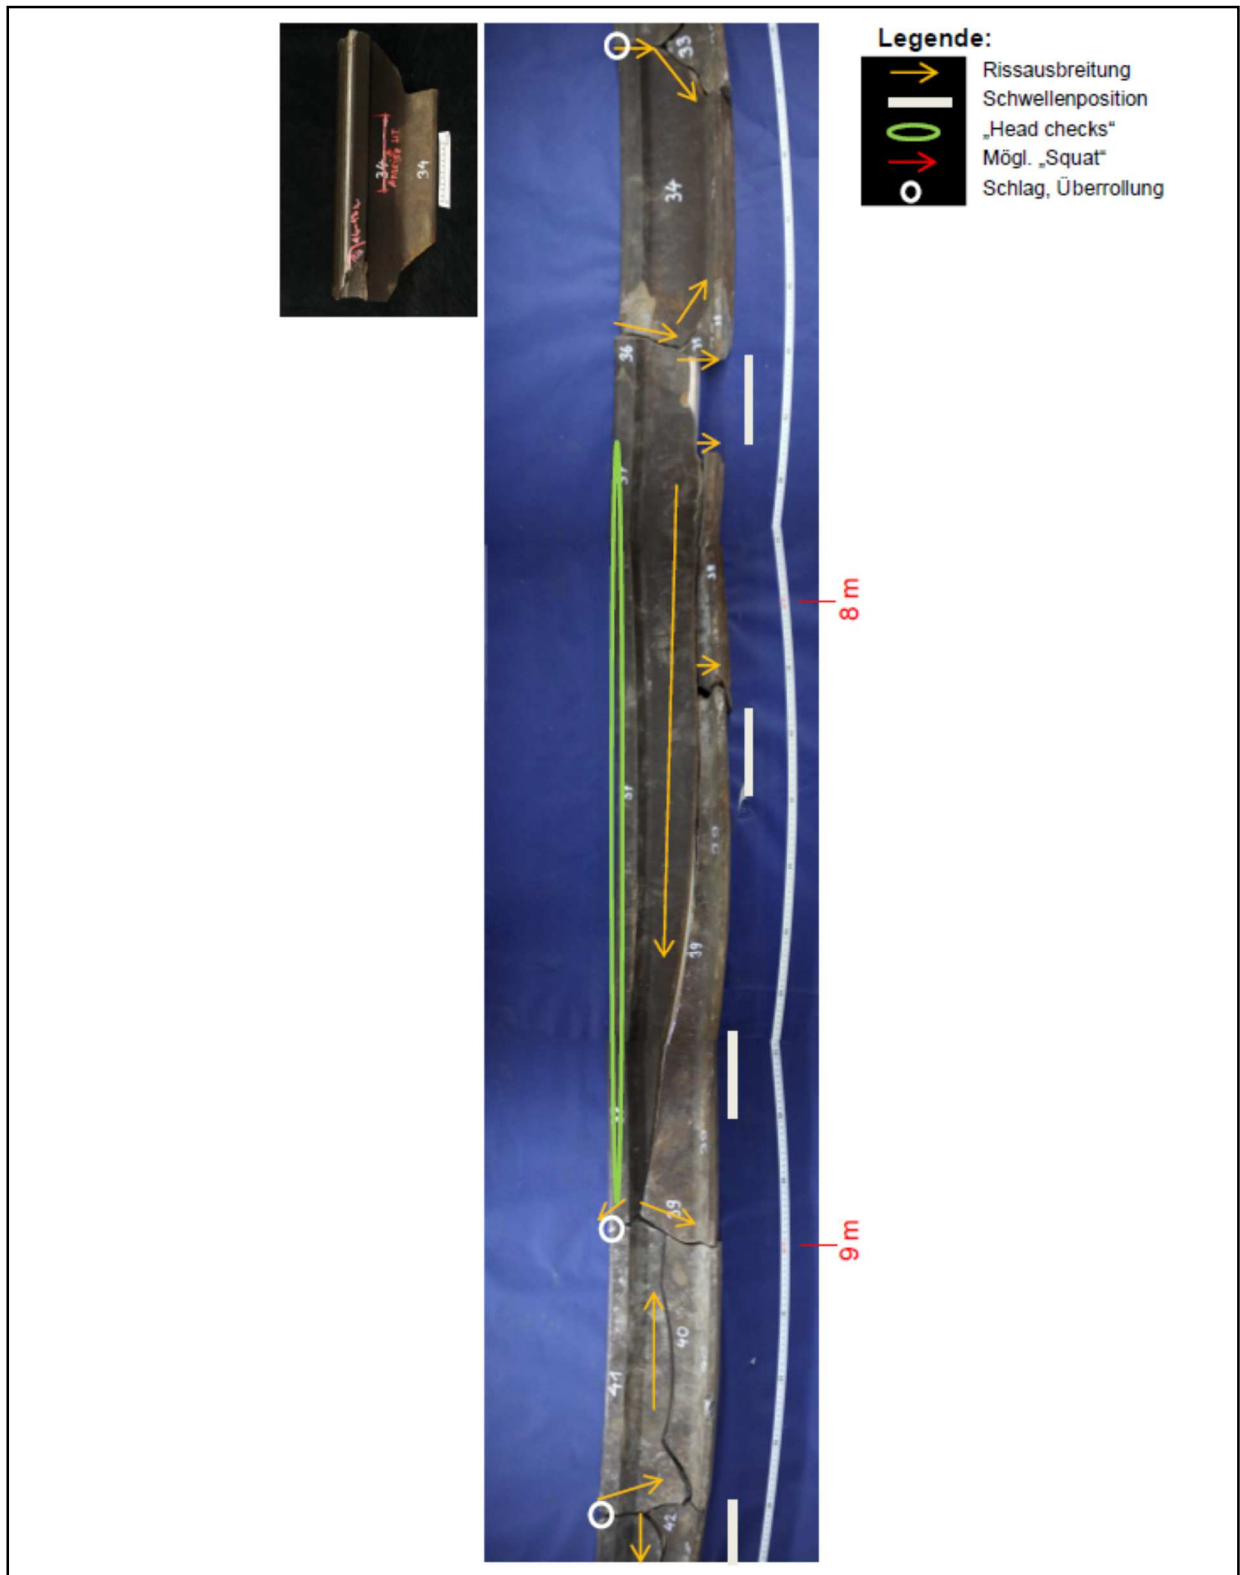
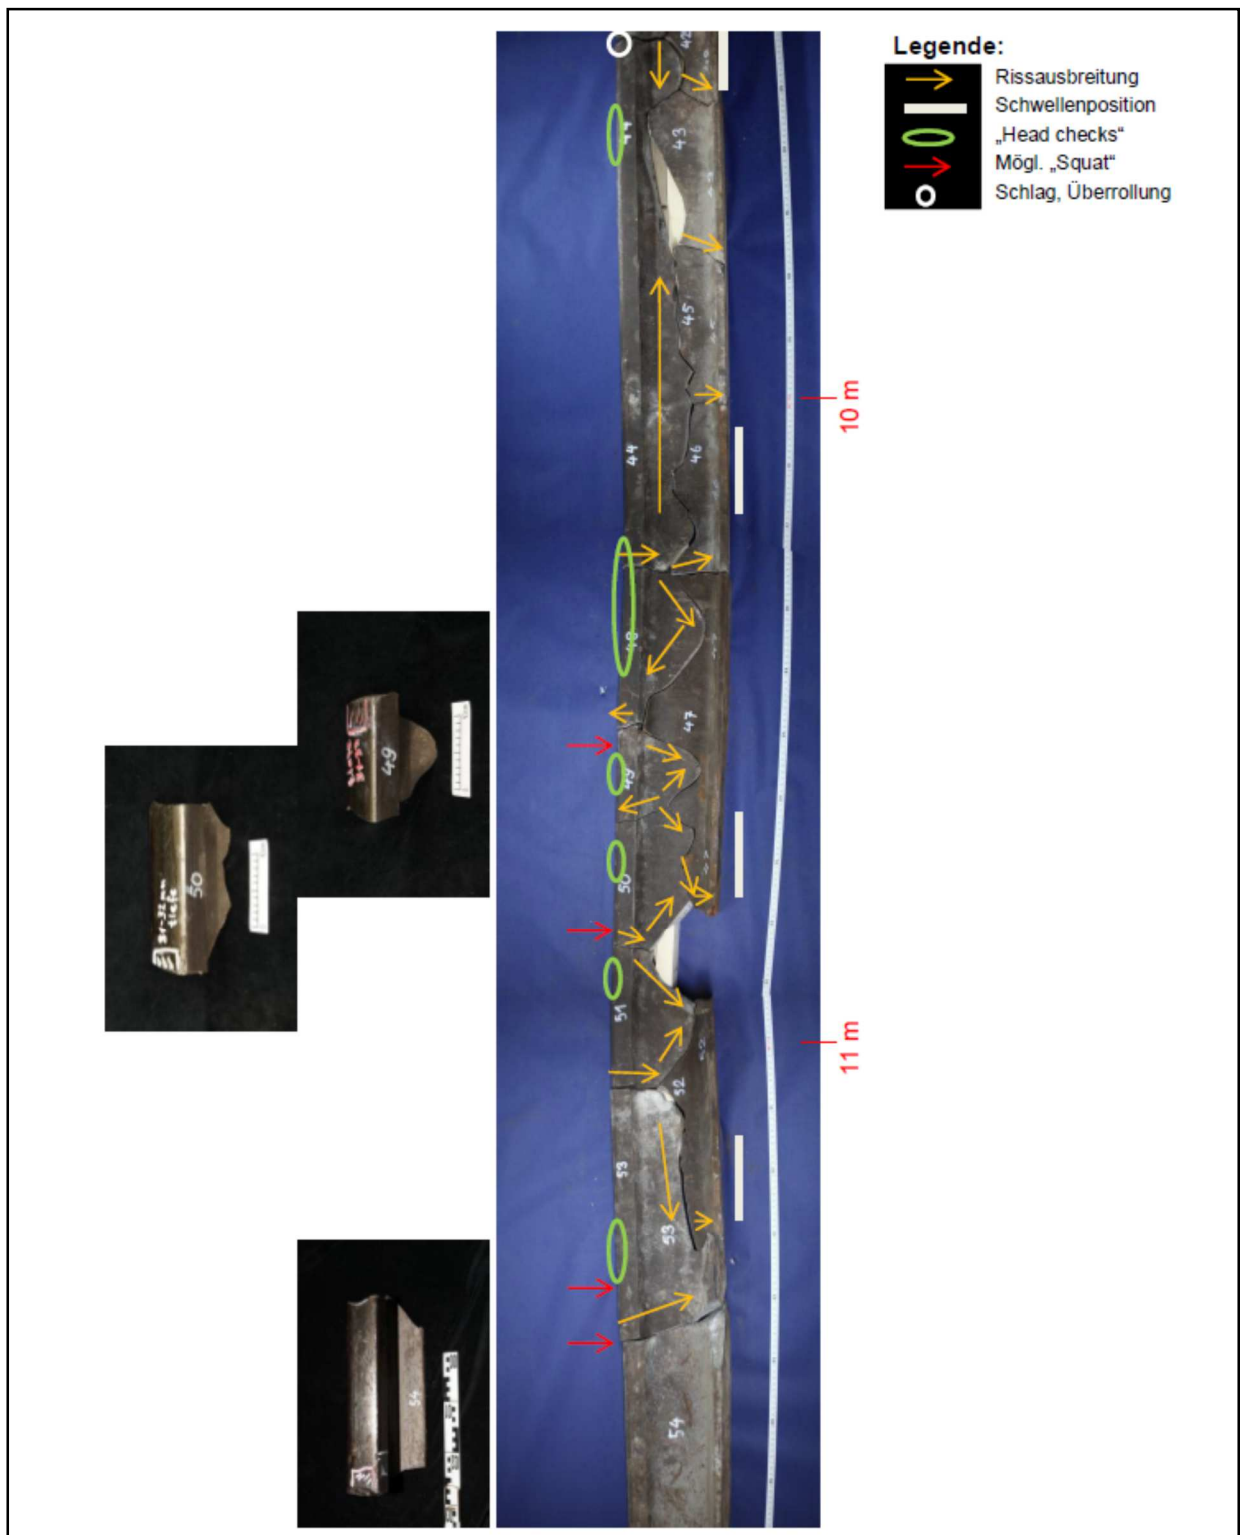
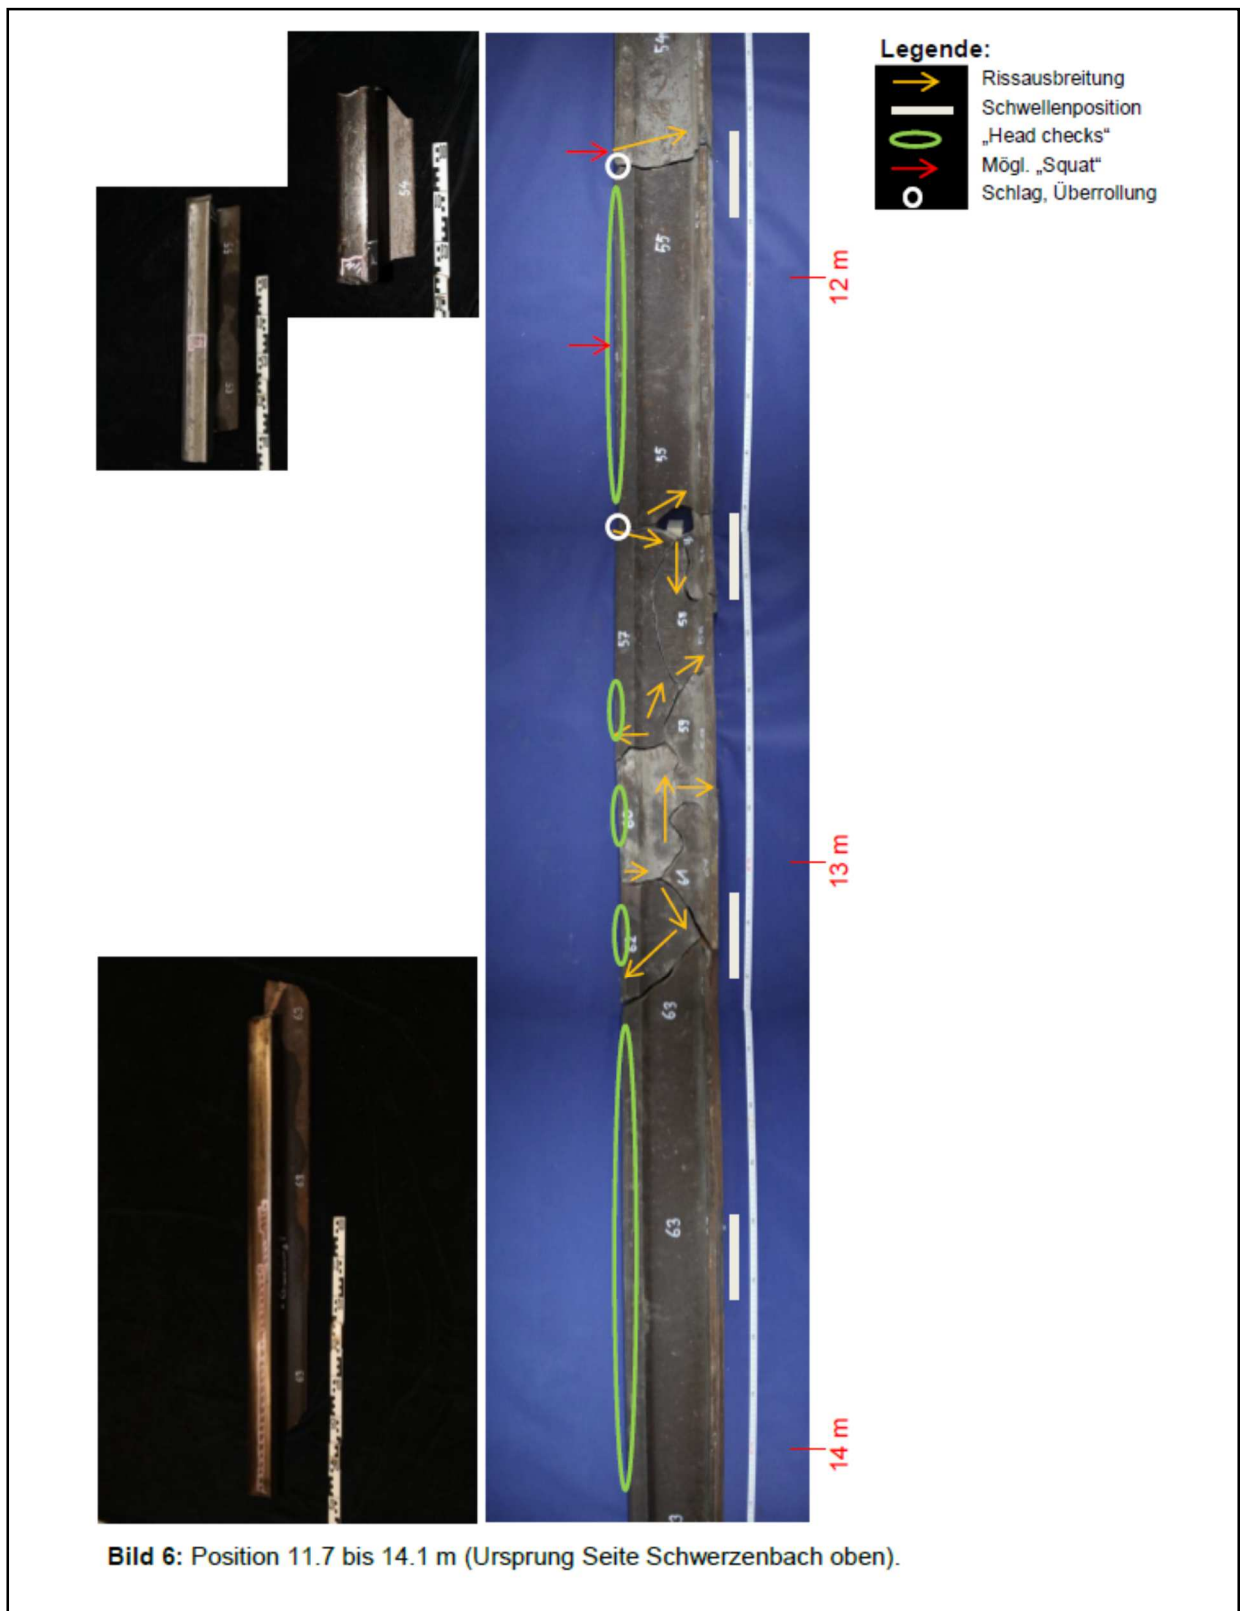
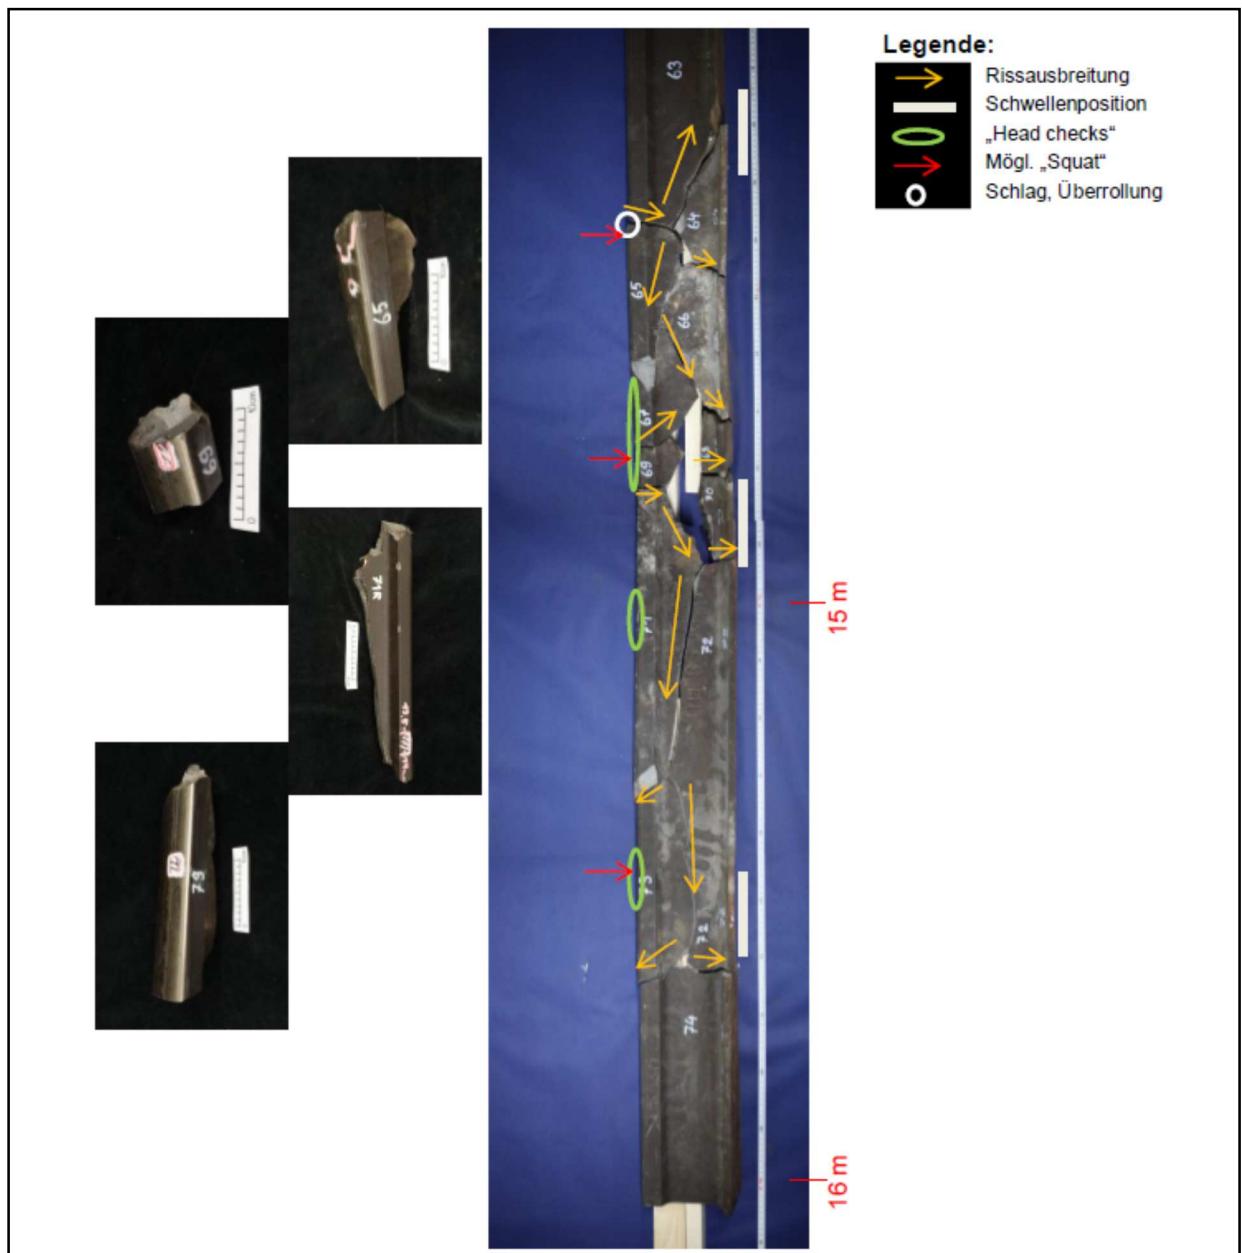
Fotos der Schienenfragmente (Quelle IWT), Ursprung Seite Schwerzenbach.  
Position 0 bis 2.5 m.

- Die Ergebnisse der Untersuchungen lassen sich stichwortartig wie folgt zusammenfassen (Auszug aus dem Bericht):
- *Die Rekonstruktion des gesamten Schienenabschnitts zeigt einen über 16 m langen Trümmerbruch. Es lagen 74 Fragmente vor, die von Seite Schwerzenbach her (in Fahrrichtung Zug 20051) aufsteigend nummeriert wurden.*
