# Schlussbericht der Schweizerischen Unfalluntersuchungsstelle SUST

über Kollision auf Bahnübergang

vom Montag 06. Mai 2013

in Goldach

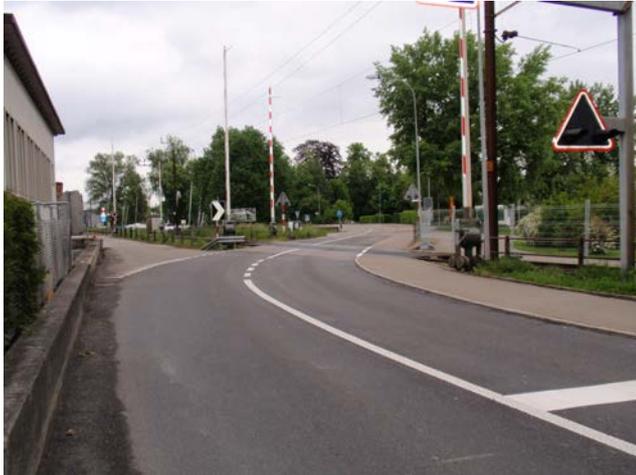
Die Seestrasse von Rorschach – Horn – Arbon führt im Rietli, Goldach, in einer S-Kurve über die einspurige Bahnlinie. Der Bahnübergang ist mit Blinklichtsignalen und Schranken gesichert. Mit Distanzbalken wird der Bahnübergang auf der Strasse angekündigt.

Foto 1: Bahnübergang in Fahrrichtung Sattelschlepper gesehen (QuelleSUST)

Der Bahnübergang Seite Horn ist mit einem zusätzlichen Antrieb mit Schranke auszurüsten. Damit könnte nebst der kurzen Vorwarnblinkzeit auch der Gefahrenraum zwischen den Schranken verkleinert werden. So könnte, mindestens bei LKW, verhindert werden, dass die Schranken die Endlage erreichen, weil diese auf dem LKW aufliegen und so keine Freigabe für die Zugfahrt erteilt wird.

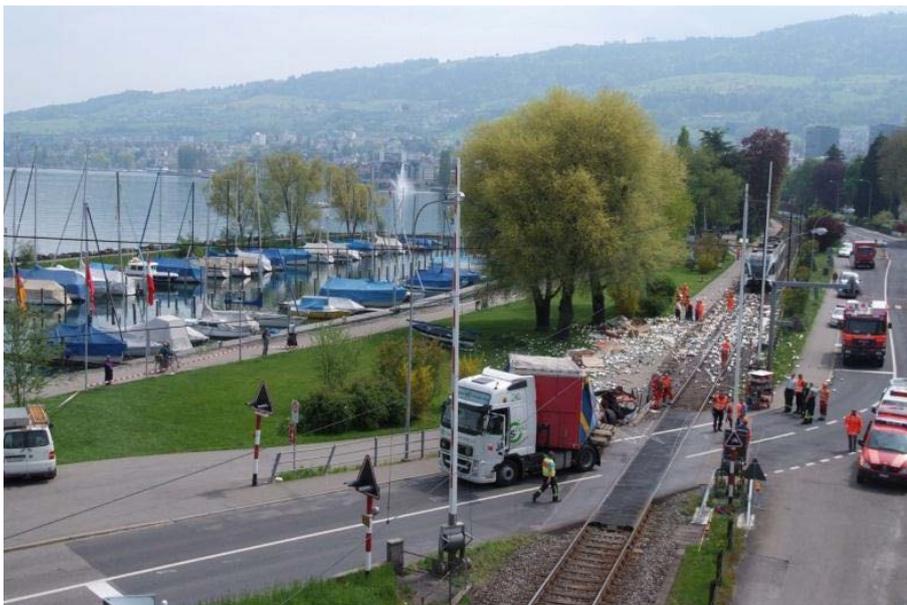
Bei der Kollision wurde der RABe der THURBO an der Stirnseite stark beschädigt. Ebenfalls wurde der Sattelaufleger total zerstört und die Ladung leerer Büchsen auf dem Gleis verteilt. Der Chauffeur war aus dem Fahrzeug gestiegen und wurde zwischen Eisenzaun und Sattelaufleger eingeklemmt und am Bein verletzt. Ebenso wurde ein Passant durch herumfliegende Teile verletzt.

Foto 2: Unfallstelle (Quelle Kapo SG)

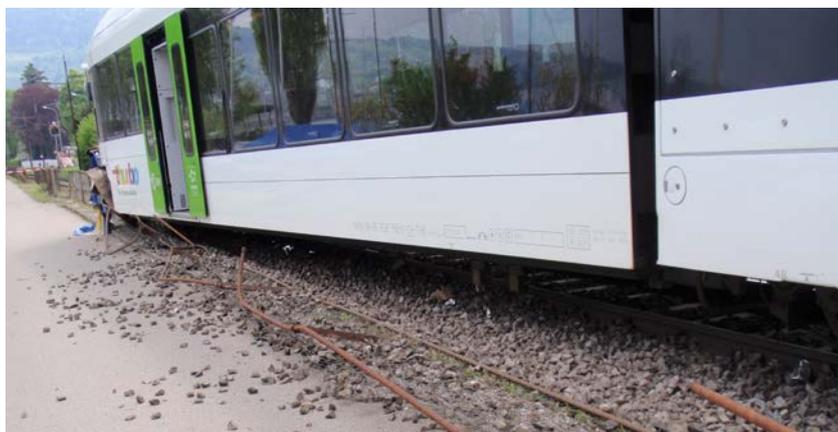
Durch die Entgleisung des RABe wurde das Trasse und der Eisenzaun zwischen dem Veloweg und der Bahnstrecke beschädigt.

Am Rollmaterial der THURBO entstand ein Sachschaden von ca. 2 Mio. Fr. Das erste Drehgestell des RABe 526795-0 war entgleist. Die Frontseite wurde beim Aufprall stark beschädigt. Weitere Schäden sind an der Fahrzeugunterseite entstanden.

Foto 3: entgleistes Fahrzeug mit beschädigtem Zaun (Quelle SUST)

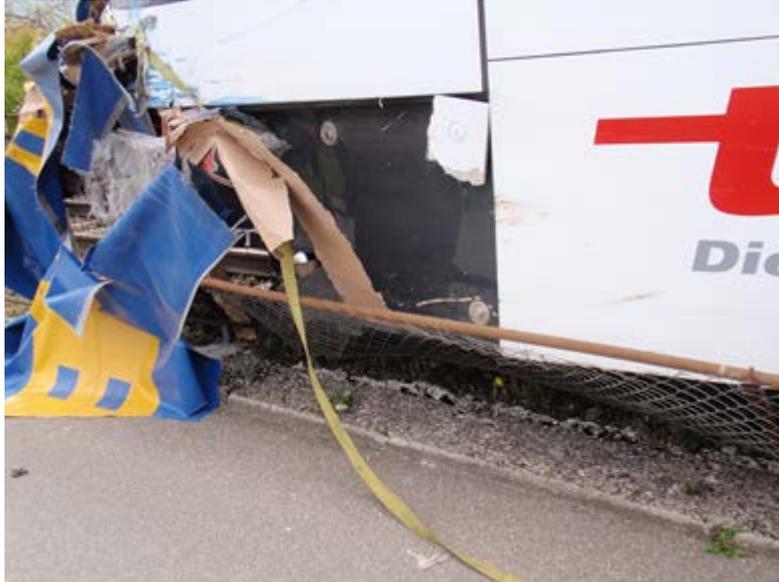
Foto 4: Schäden an Frontseite des RABe (Quelle SUST)

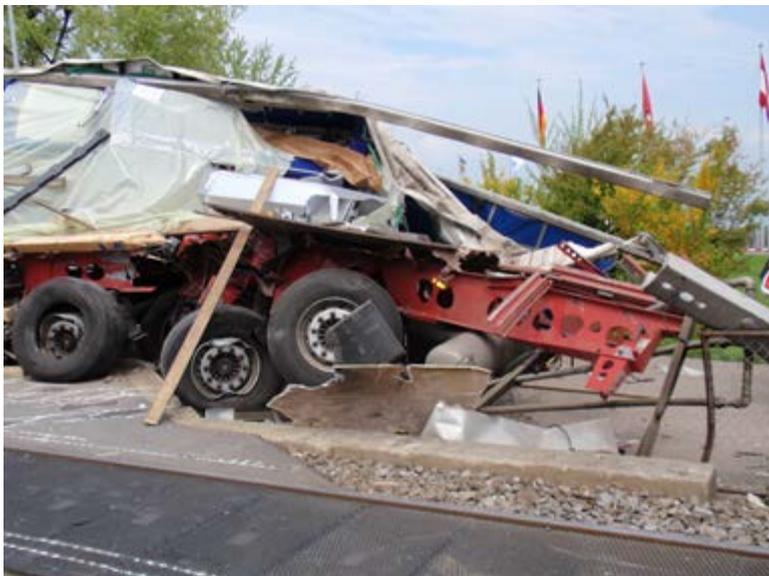
Der Sattelschlepper, VOLVO B, FH 12, (PL), SK 1473V (N) wurde nicht beschädigt. Der Sattel-Sachtransportanhänger, BERGER, Sapl24LTN, (A), KU143VK (N) erlitt Totalschaden. Der Sachschaden beträgt ca. Fr. 100'000.00.

Foto5: beschädigter Sattelaufleger (Quelle SUST)

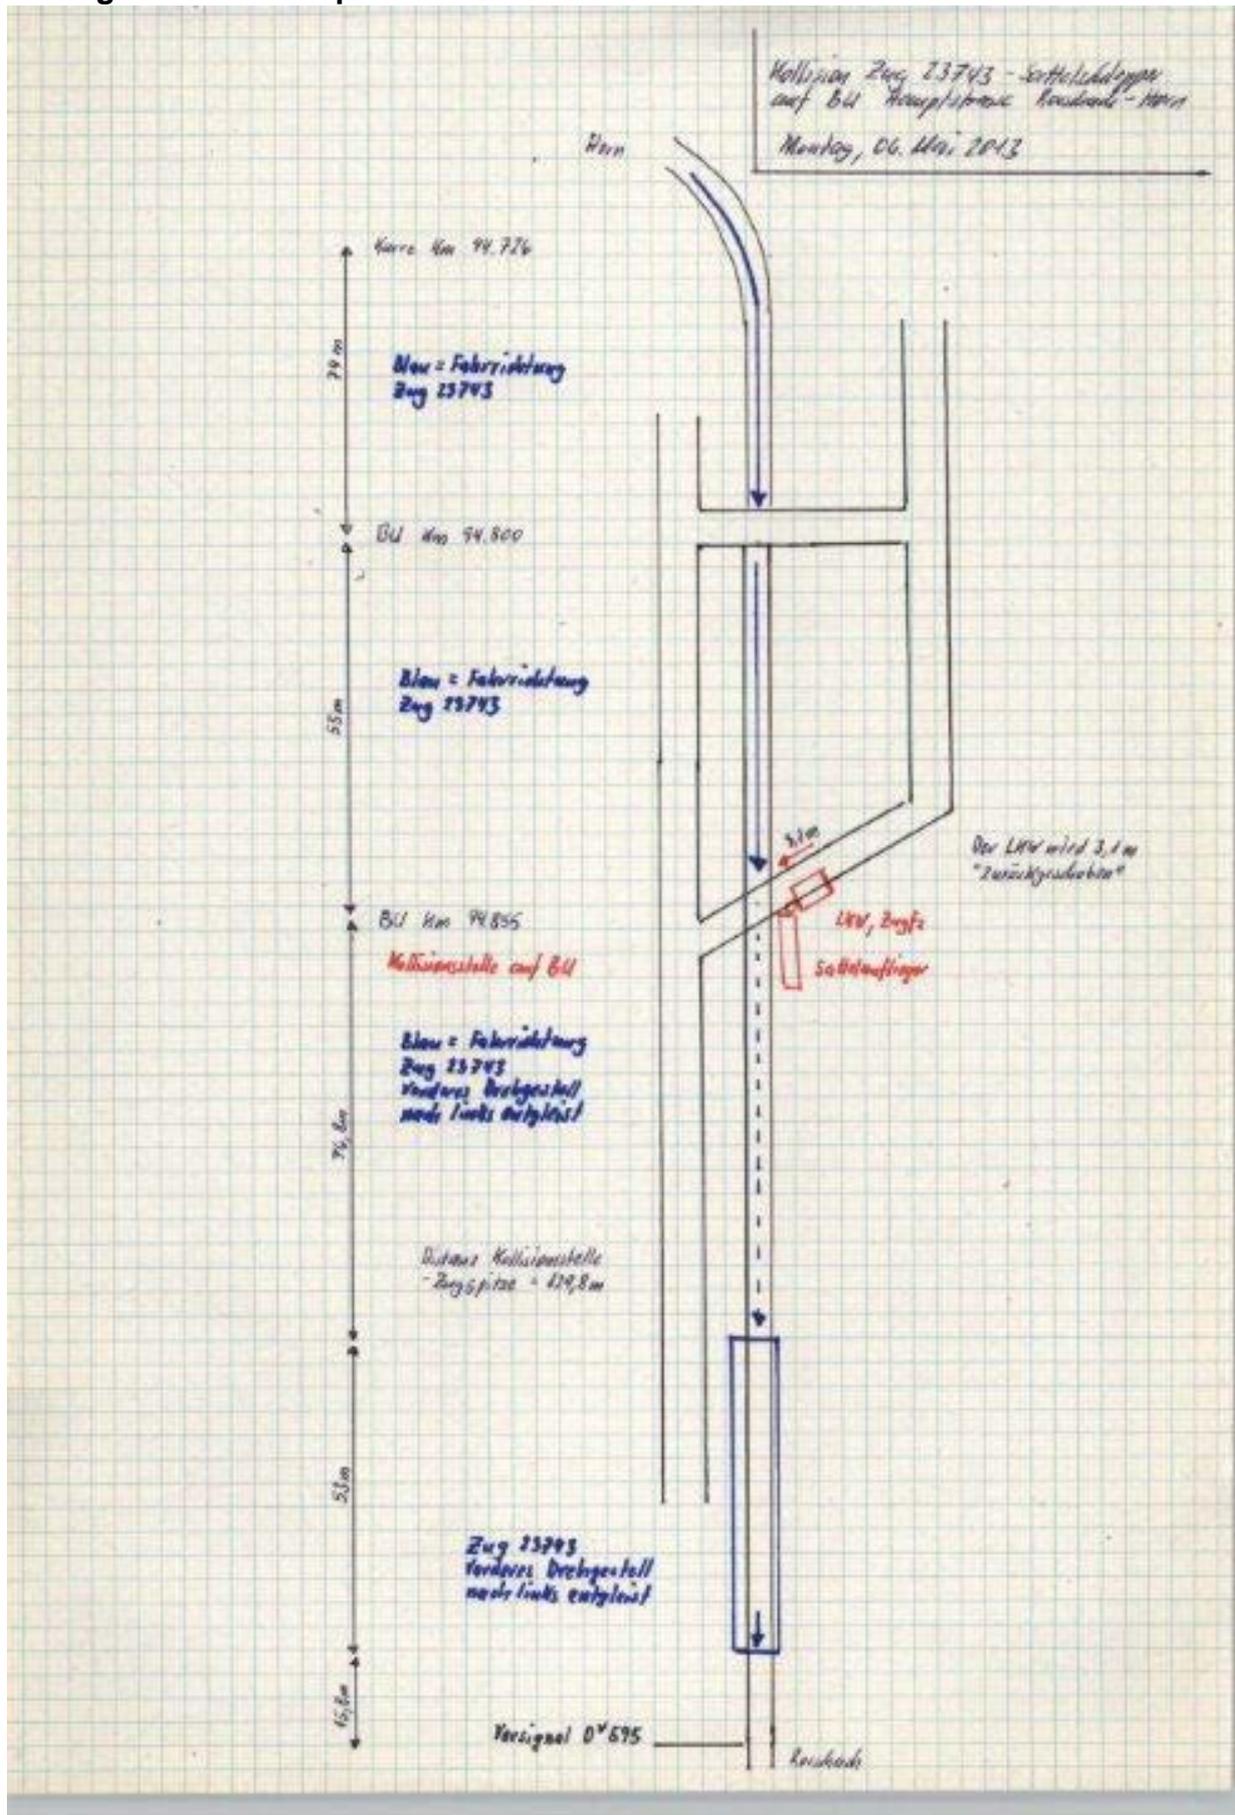
Anlage 2: Situationsplan der Unfallstelle

Der Bahnübergang Seite Horn ist nur mit einer Schranke gesichert. Es handelt sich um eine lange Schranke, welche quer zur Strasse steht. Die Schranke folgt nicht unmittelbar der Schiene wegen der S-Kurve der Strasse. Dadurch entsteht ein grösserer Gefahrenraum zwischen den Schranken. Der Sattelschlepper konnte so zwischen den Schranken zum Stehen kommen und die Schranken haben sich ordentlich geschlossen. Dadurch wurde in Horn die Freigabe für die Zugfahrt erteilt.
