Summarischer Bericht

Ereignis	Personenunfall auf einem Zugang über das Gleis
Ereignisart	Personenunfall
Ort, Datum, Zeit	Boll-Utzigen (BE), 28. Mai 2013, 15:04 Uhr
Reg.-Nr.	2013052801
Verkehrsmittel	Eisenbahn
Beteiligte Unternehmen	
Eisenbahnverkehrsunternehmen	Regionalverkehr Bern-Solothurn (RBS), Worblaufen
Infrastrukturbetreiberin	RBS
Beteiligte Personen	
	Lokführer, Jahrgang 1971, RBS
	Verunfallte Person, Jahrgang 1957
Beteiligte Fahrzeuge	2 „Be 4/12“ (Nr. 59 (zugführend) und Nr. 58), RBS
Schäden	
Personen	Die Fussgängerin wurde schwer verletzt.
Verkehrsmittel	Keine
Infrastruktur	Keine

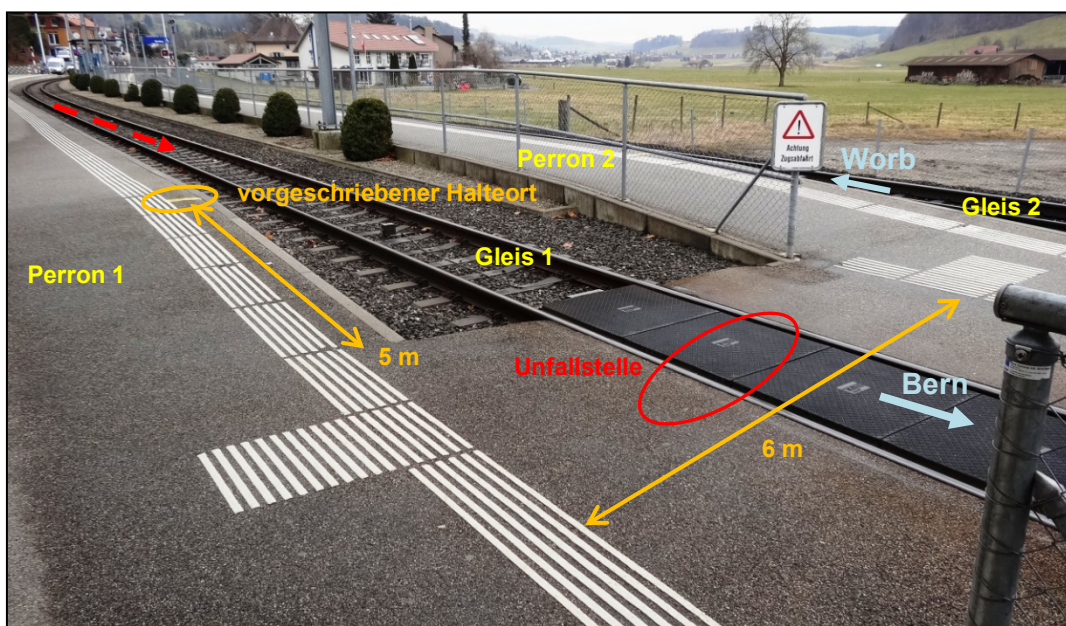
Die verunfallte Person war mit dem in Boll-Utzigen fahrplanmässig in Gleis 2 einfahrenden Zug nach Worb in Boll-Utzigen angekommen und auf Perron 2 ausgestiegen. Sie sah, dass der Zug Richtung Bern bereits auf Gleis 1 stand und ging in Perronmitte zum Zugang über das Gleis Richtung Bern (Abbildung 1). Sie kontrollierte, ob der Zug auf Gleis 1 wartete. Den Lokführer habe sie nicht sehen können, da er zu weit oben und nicht in ihrem Sichtbereich sass. Da sich der Zug nicht bewegte, überquerte sie das Gleis. Beim Überqueren erhielt sie einen Schlag von der rechten Seite, fiel hin und geriet kopfvoran unter den abfahrenden Zug.

Abbildung 1: Situation der Unfallstelle im Bahnhof Boll-Utzigen.

Um auf das Perron 2 zu gelangen, müssen die Passagiere das Gleis 1 überschreiten. Dazu besteht auf der Seite Worb eine Mitbenützung eines Bahnübergangs und auf der Seite Bern ein Zugang über das Gleis. Zwischen diesen Gleisquerungen ist der Perron 2 mit einem Zaun gesichert (Abbildung 1).

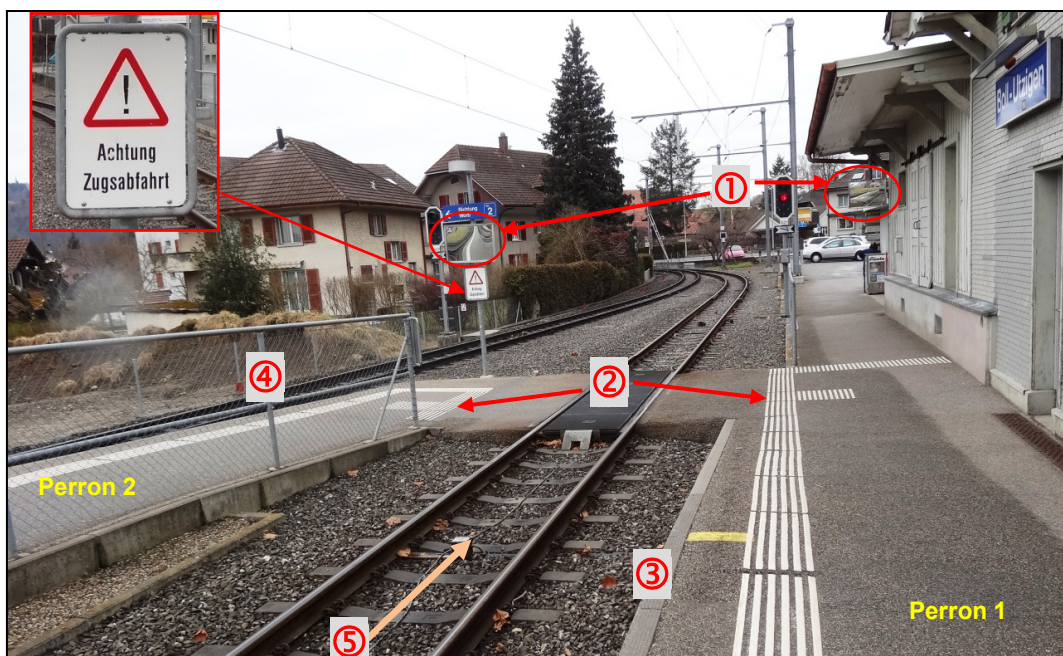
Die Gleisquerung auf Seite Worb ist in den mit Schranken gesicherten Bahnübergang integriert und zusätzlich mit gleisabhängigen Warnsignalen versehen. Der Zugang über das Gleis auf Seite Bern, wo sich der Unfall ereignete, ist wie folgt gesichert (Abbildung 2):

- Aus der Sicht des Fussgängers:
 - Warntafel „Achtung Zugsabfahrt“ (Perron 2);
 - Sicherheitslinie je vor dem Zugang über das Gleis.
- Aus der Sicht des Lokführers:
 - links: Spiegel am Perronende mit Sicht auf den Zugang über das Gleis;
 - rechts: Spiegel am Bahnhofsgebäude mit Sicht auf den Zugang über das Gleis;
 - vorgeschriebener Haltepunkt 5 m vor dem Zugang über das Gleis.

Abbildung 2: Sicherheitselemente des Zugangs über das Gleis Seite Bern

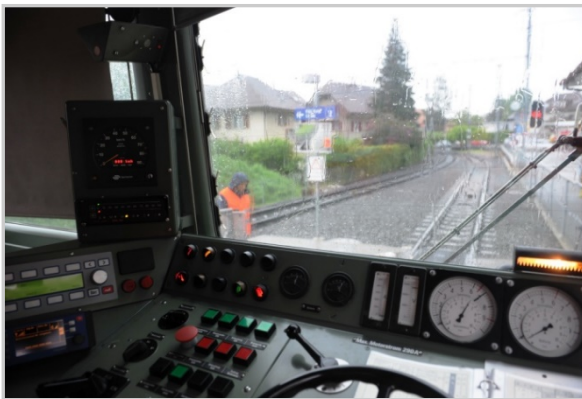
Bei der Nachstellung der Abfahrtsituation konnte festgestellt werden, dass bei Einhalten des vorgeschriebenen Haltortes durch den Lokführer (ca. 5 m vor dem Zugang über das Gleis) eine Person vor dem Überqueren des Zugangs erkannt werden kann (Abbildung 3). Die Plausibilitätsüberprüfung aufgrund der Fahrdaten hat ergeben, dass der Lokführer beim vorgeschriebenen Halteort angehalten hatte.

Abbildung 3: Sicht des Lokführers nach vorne (Person vor dem Zugang, Bild nachgestellt).

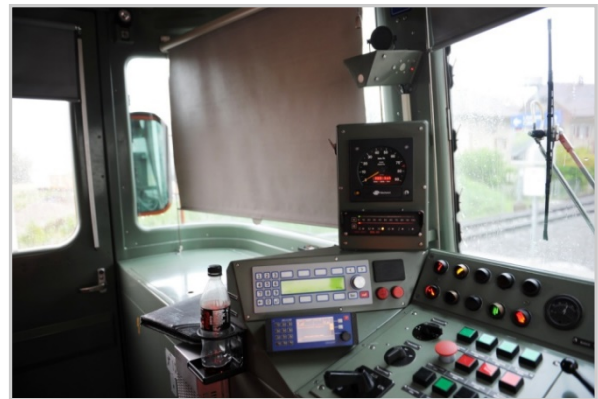
Beim Eintreffen der SUST wurde festgestellt, dass im Führerstand die Sonnenblende auf der linken Seite (neben dem Lokführer) nahezu vollständig heruntergezogen war (Abbildung 4). Nach Angaben der Polizei, die vor der SUST eingetroffen war, wurde die Position dieser Sonnenblende von ihr nicht verändert, weshalb angenommen werden kann, dass sie auch zur Unfallzeit in dieser Position war.

Abbildung 4: Sicht des Lokführers nach links, mit geschlossener Sonnenblende.

Eine heruntergezogene Sonnenblende kann das Blickfeld des Lokführers beeinträchtigen. Unter Umständen ist es denkbar, dass eine geschlossene, linke Sonnenblende es dem Lokführer verunmöglicht, eine Person, die im Begriff ist, das Gleis zu betreten, rechtzeitig wahrzunehmen.
