Schlussbericht der Schweizerischen Unfalluntersuchungsstelle SUST

über die Kollision von zwei Tramkompositionen

vom Mittwoch, 12. Juni 2013

in Oberwil (BL)

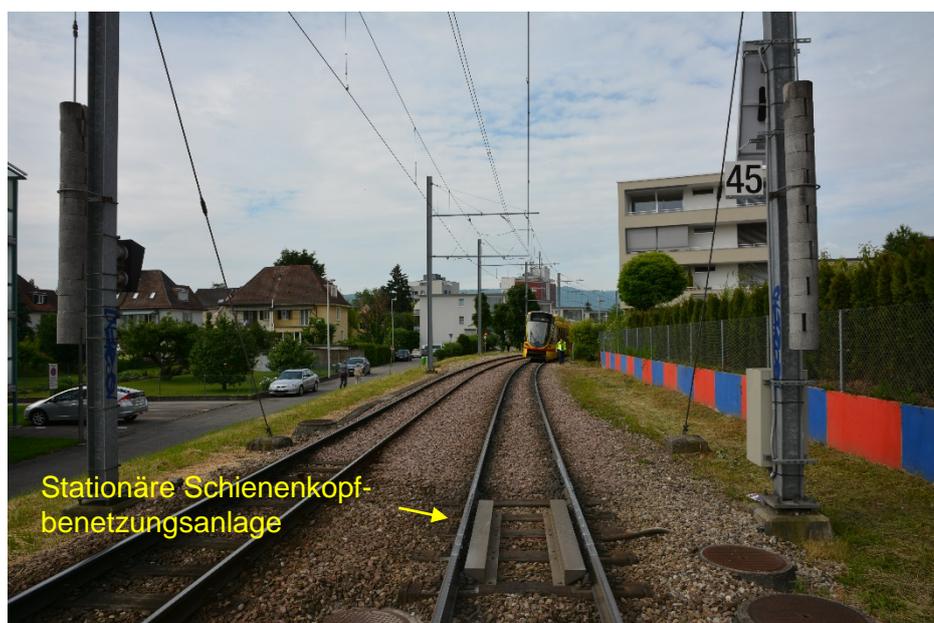
Am Anfang der Rechtskurve vor der Haltestelle Oberwil befindet sich eine stationäre Schienenkopfbenetzungsanlage (s. Foto 2). Sie dient dazu, den Geräuschpegel bei Kurvenfahrten zu minimieren. Das Schienenkopfschmiermittel wird jeweils impulsgesteuert bei der Vorbeifahrt nach jedem vierten Tram aufgebracht.

Foto 2: Blick von der Stelle, ab welcher der Schluss des Trams hinter dem Gebüsch gesehen werden konnte. Beim hier abgebildeten Tram handelt es sich um das bereits verschobene Unfallfahrzeug Nr. 167 (Quelle: KaPo Baselland).

- Bei der Untersuchung durch die SUST wurde festgestellt, dass der Schluss des Trams Nr. 110 bereits aus einer Distanz von rund 70 Meter gesehen werden konnte.
- Selbst bei übermässigem Auftragen des Schienenkopfschmiermittels wird die Adhäsion und folglich die maximal mögliche Bremsverzögerung unwesentlich beeinflusst. Dies geht aus einem Versuchsbericht hervor, welcher entsprechende Messungen bei unterschiedlichen Bahnen beschreibt.
- Ein Bestandteil der Abnahmefahrten von Trams sind die Bremsversuche. In der Anlage 3 sind die damals erreichten Bremsverzögerungswerte bei Tram Nr. 167 ersichtlich. Die Gefahrenbremse wurde bei den Versuchen Nummer 10 bis 15 aus unterschiedlichen Ausgangsgeschwindigkeiten geprüft. Sie erreichte dabei Verzögerungswerte zwischen 2,03 und 2,44 m/s².

- Die Front- und die Heckpartie der Trams sehen sich sehr ähnlich. Aus einer gewissen Distanz könnte demnach die auf dem rechten Gleis ersichtliche Heckpartie unbewusst als die Spitze eines kreuzenden Trams auf dem linken Gleis wahrgenommen werden. Umso mehr, als wegen eines Gebüsches zu Beginn der Kurve im ersten Moment nur der obere Teil des Trams hätte wahrgenommen werden können und somit Stirn- bzw. Schlussbeleuchtung nicht sichtbar waren.
- Die menschliche Reaktionszeit beim Trambetrieb beträgt etwa eine Sekunde.

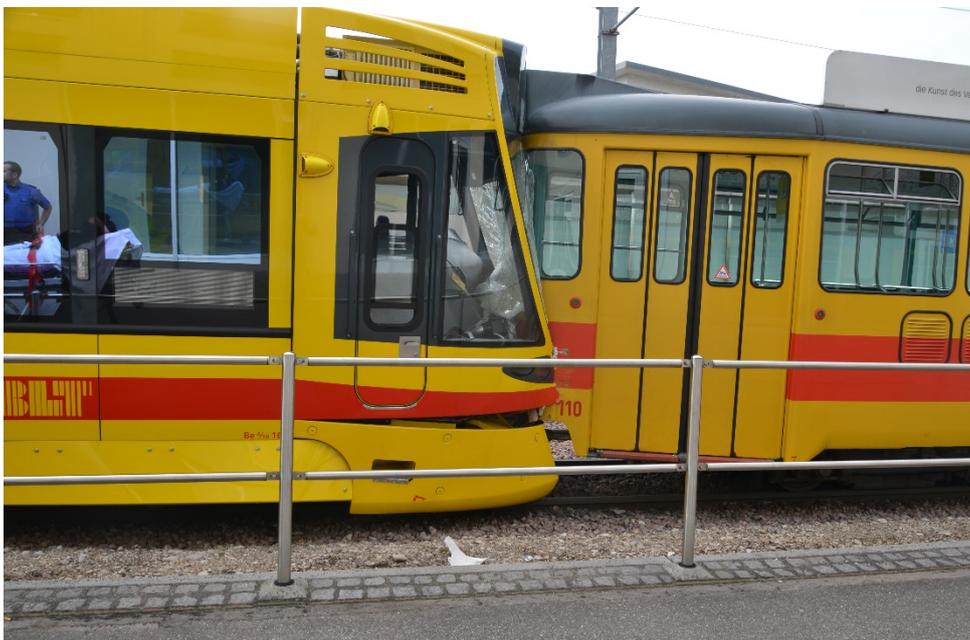
Be 6/10 Nr. 167 Frontseite eingedrückt rund CHF 100 000.-

Be 4/6 Nr. 110 Heckseite eingedrückt rund CHF 60 000.-

Foto 3: Fahrzeug Nr. 167 und Nr. 110 nach der Kollision (Quelle: KaPo Baselland).

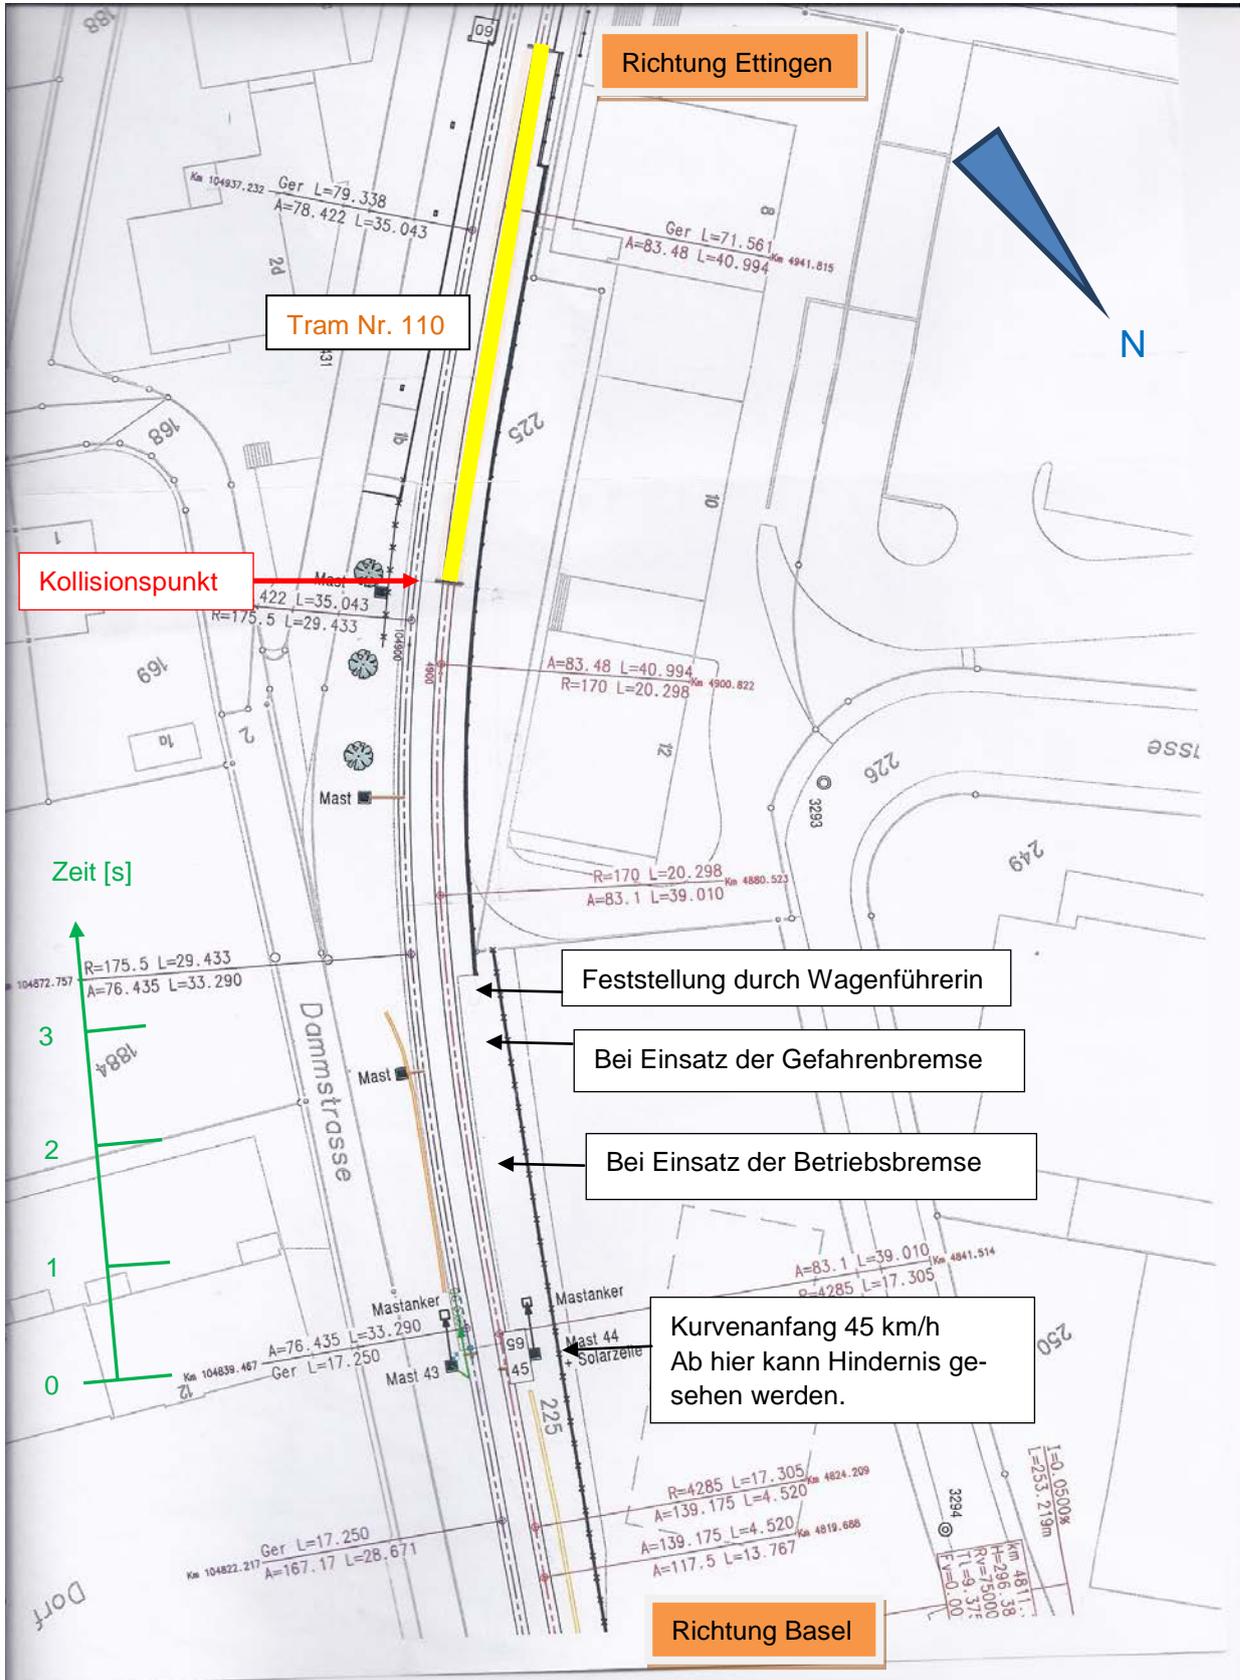
Anlage 2

Letztmöglicher Ort zur Feststellung des Hindernisses, damit es nicht zu einer Kollision kommt.
